Afbrandscenario als uitkomst?

De repressieve consequentie van een preventieve oplossing

Casus Maxum Megastore Brielle

Versie: 1.2 Definitief, 4 februari 2014

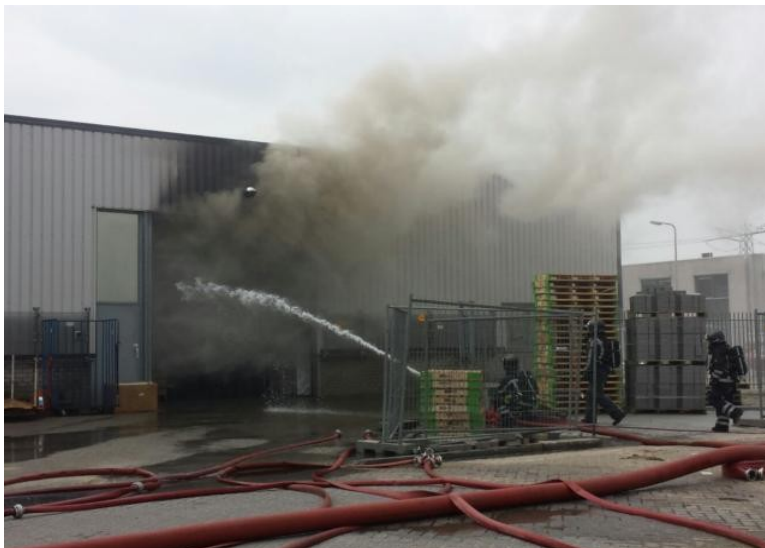
Afbeelding 3. Inzet vanaf de roldeur

Nadat de eerste brandweereenheid (110) ter plaatse was werd snel duidelijk dat, vanwege de hevige rookontwikkeling, het niet meer verantwoord was om naar binnen te gaan. Van de Officier van Dienst (OvD), die nog aanrijdend was, hoorde de 110 dat er een 'afbrandscenario' gold voor het pand en dat er niemand het gebouw in mocht totdat de OvD ter plaatse was en er een plan van aanpak was gemaakt. Dit bevestigde het beeld van de 110 dat het pand op dat moment al niet meer te redden was. Hierop besloot de 110 om voorlopig in te zetten met een buiteninzet via de openstaande roldeur aan de noordoostelijke zijde van het pand. Zie ook afbeelding 3.

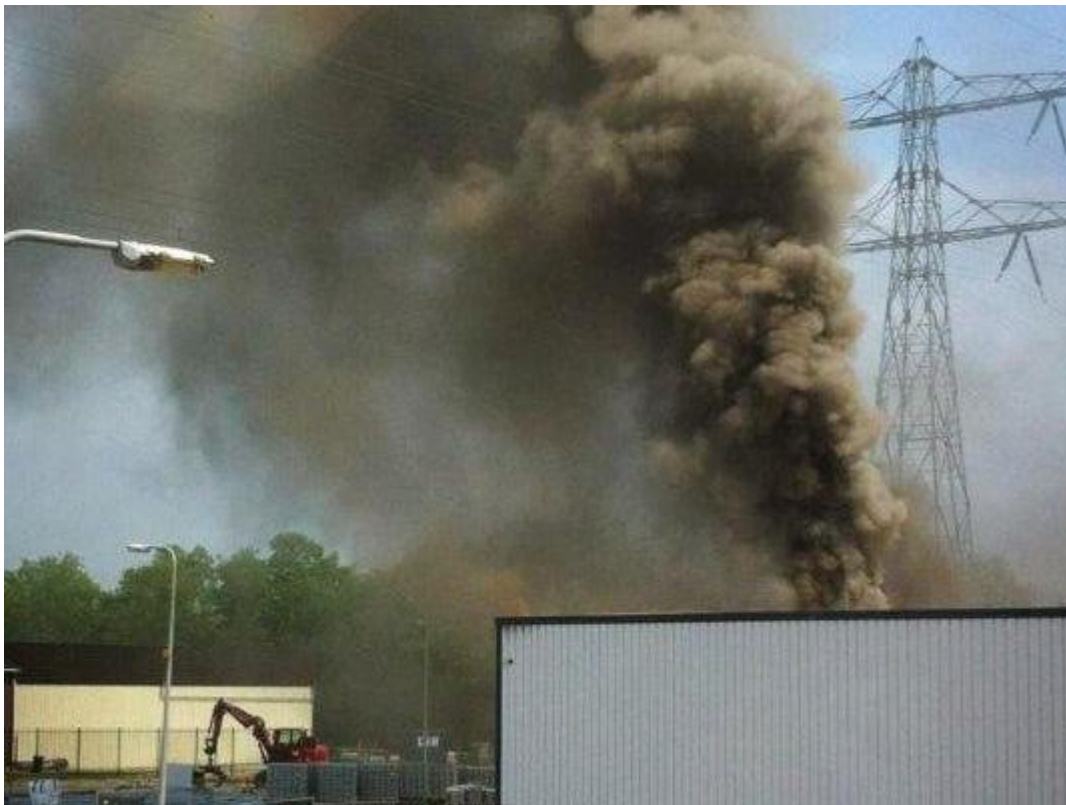
Afbeelding 4. Rooksituatie ter plaatse van de hoogspanningskabels

Na verloop van tijd constateerde de Ovd dat het neerslaan van de rook niet het gewenste effect had (zie afbeelding 4). Niet voorkomen kon worden dat een groot gedeelte van het industrieterrein en het daarachter gelegen centrum van Brielle onder de rook bleven liggen. In overleg met de inmiddels gearriveerde Hoofdofficier van Dienst concludeerde de Ovd dat ondanks het geringe effect er geen andere opties waren. De brand zat nog in het gebouw en kon van buitenaf moeilijk worden bereikt en de hoogspanningsmasten benedenwinds moesten naar zijn mening beschermd worden tegen de neerslag van rook en roetdeeltjes om het 'doorslaan' van de isolatoren te voorkomen. De HOVD had inmiddels een tweede peloton op de uitgangsstelling aan de N57 Brielle staan omdat hij voorzag dat het een langdurige inzet ging worden. Omdat de politie, vanwege de grote hoeveelheden rook, de omliggende panden op het

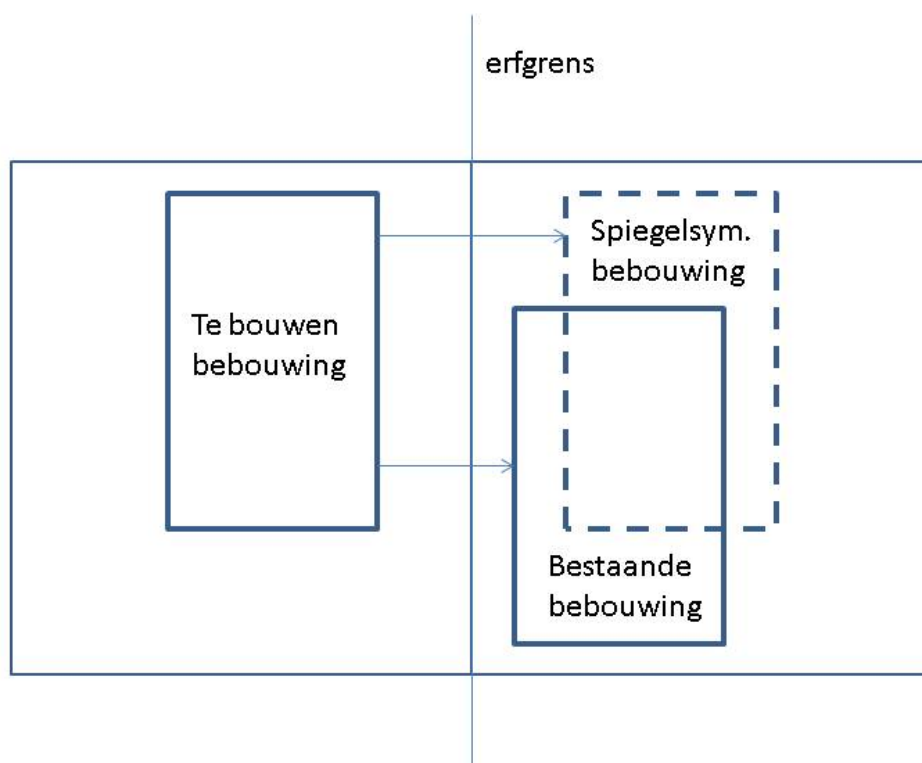
Figuur 2. Verschil afstand spiegelsymmetrie en bestaande bebouwing

Er wordt bij spiegelsymmetrie uitgegaan van een denkbeeldig, identiek gebouw met een identieke gevel die op dezelfde afstand van de perceelgrens ligt als het te bouwen gebouw. Dit geldt ook als er al een pand op het andere perceel is gebouwd. Het gaat daarbij dus niet om de feitelijke afstand tussen twee gebouwen, maar om een theoretische, spiegelsymmetrische afstand. Zie ook figuur 2.

Bij een nieuw te bouwen gebouw worden op grond van de bouwregelgeving eisen gesteld aan de beperking van brandoverslag naar het belendende perceel. Het uitgangspunt daarbij is dat een eventuele brand in het nieuw te bouwen pand gedurende een bepaalde tijd niet mag overslaan naar het belendende perceel. Daarbij mag de weerstandswaarde van een fictieve, spiegelsymmetrische gevel opgeteld worden bij weerstandswaarde van de te bouwen gevel. Daardoor zijn verschillende uitvoeringen mogelijk⁷. Een voorbeeld: De nieuw te bouwen gevel op een afstand 'x' van de erfgrens⁸, heeft van buiten naar binnen een weerstand van 60 minuten en van binnen naar buiten een weerstand van 0 minuten. Omdat het spiegelsymmetrische pand dezelfde weerstand heeft, wordt brandoverslag binnen 60 minuten voorkomen. Wanneer de feitelijke (bestaande) gevel op het belendende perceel echter omgekeerd is uitgevoerd, namelijk met een weerstand van 60 minuten van binnen naar buiten en 0 minuten van buiten naar binnen, is in geval van brand in het nieuw te bouwen pand de feitelijke weerstand 0 minuten.

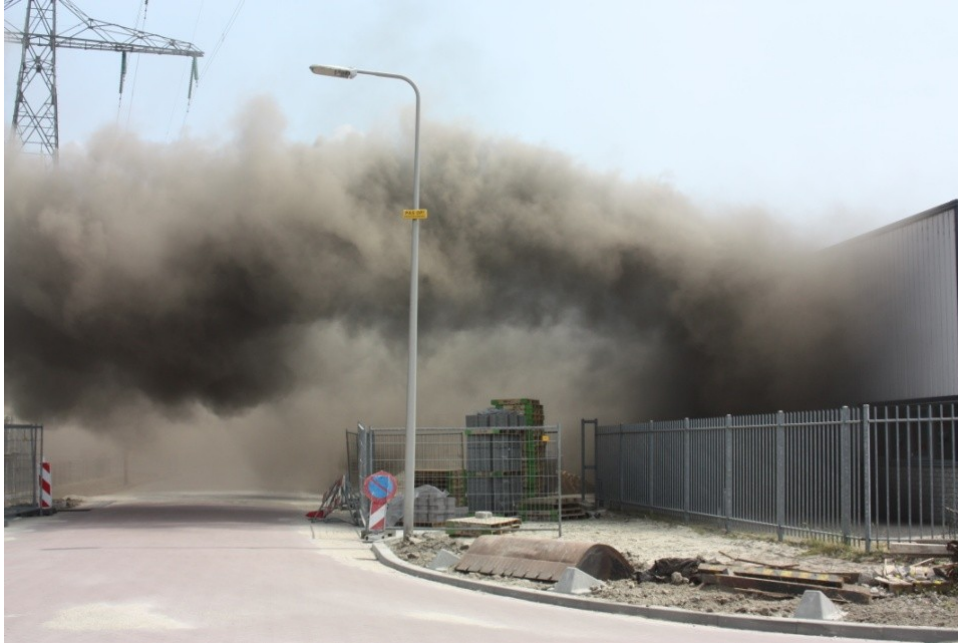
11-06-2013 13:55:19 uur

De eerste foto van de brand voor aankomst brandweer. Grijs/zwarte rook perst uit de grote overheaddeur in de NO gevel van het pand. Linksboven lopen de hoogspanningskabels. *Foto: MediaTv*

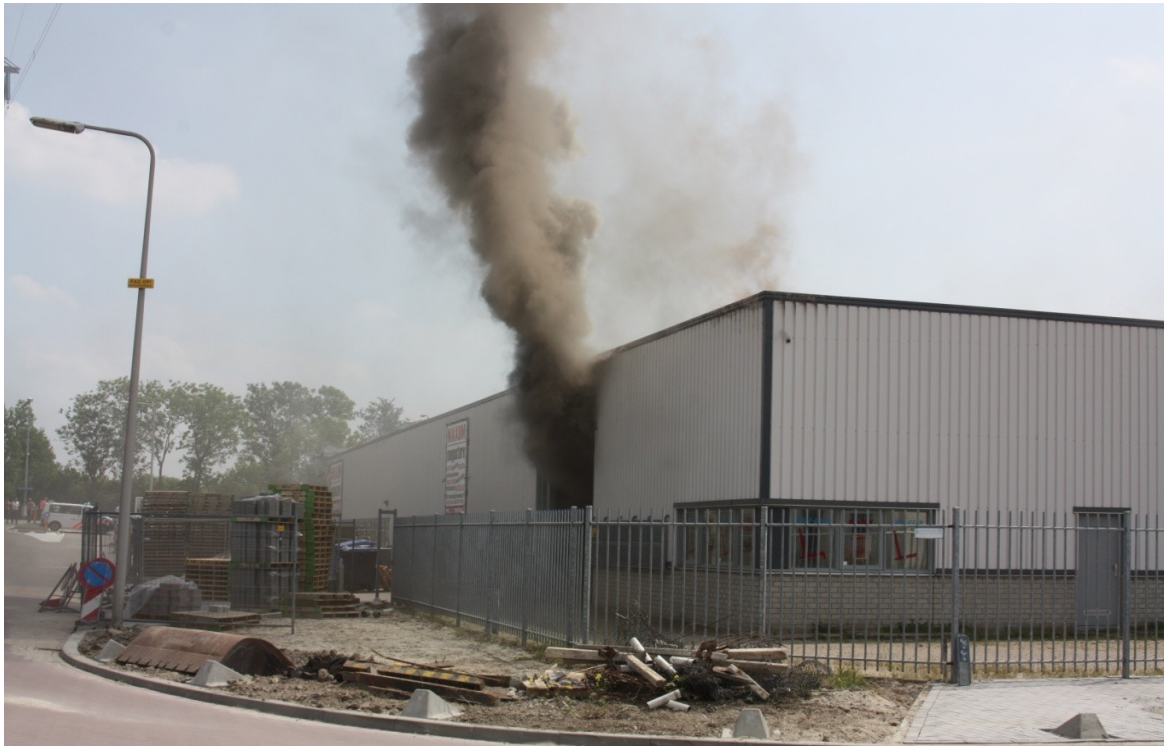
11-06-2013 13:58:14 uur

Even later gaat de wind even liggen en stijgt de rook weer rechtstandig omhoog. Ook op de hoek van het pand perst nu de rook onder de dakrand vandaan. *Foto: MediaTv*

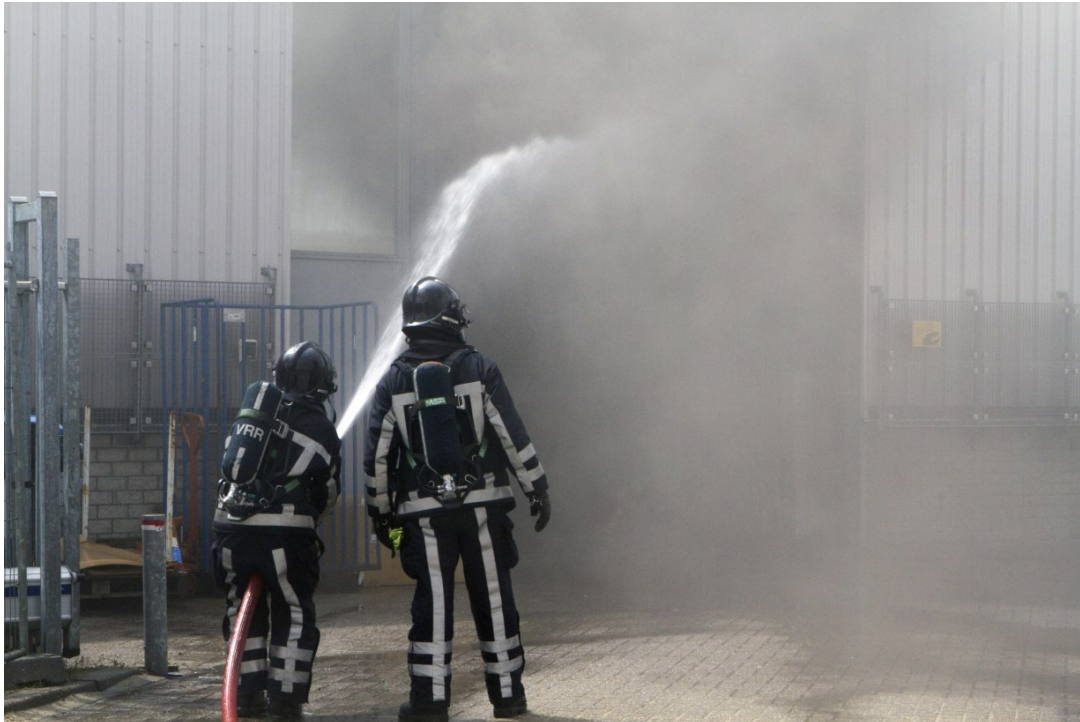
11-06-2013 14:09:22 uur

De eerste lagedrukstraal wordt ingezet door de grote overheaddeur in de NO gevel van het pand. Door de grijze rook is er geen zicht in het pand. *Foto: Wil van Balen Fotografie*

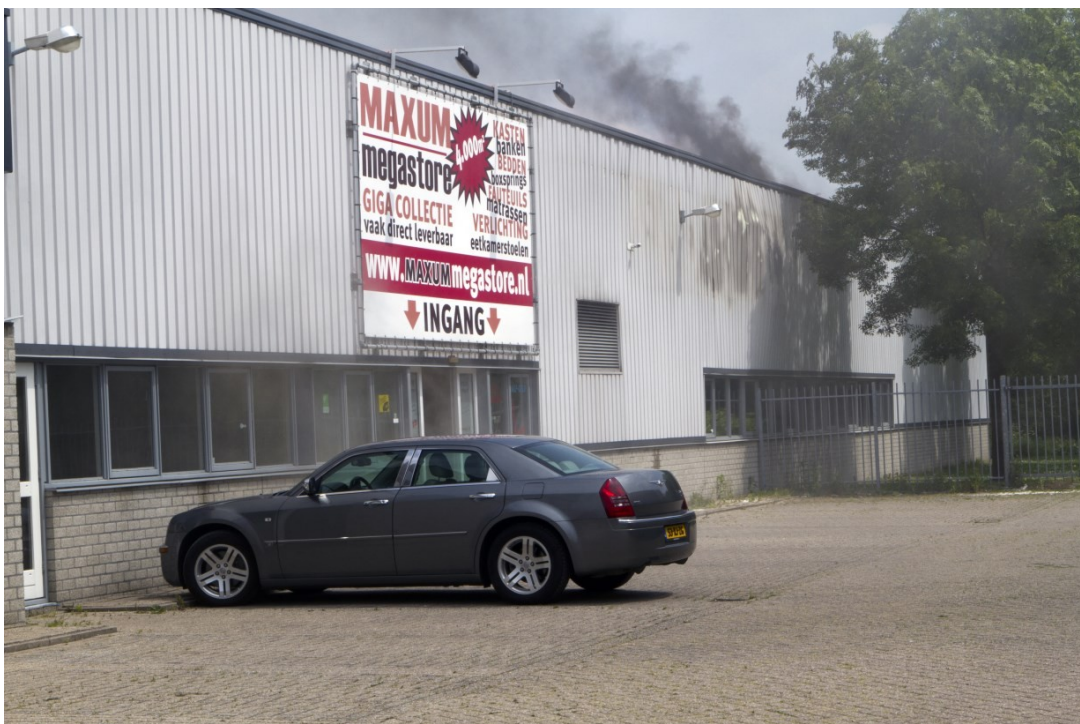
11-06-2013 14:14:25 uur

Circa 20 minuten na de eerste brandmelding zijn aan de NW gevel de eerste verkleuringen zichtbaar op de metalen gevelbeplating ten gevolge van hete rookgassen op de verdieping van het pand. Achter de ramen op de begane grond zijn behoudens wat lichte rook nog geen effecten waarneembaar. *Foto: Wil van Balen Fotografie*

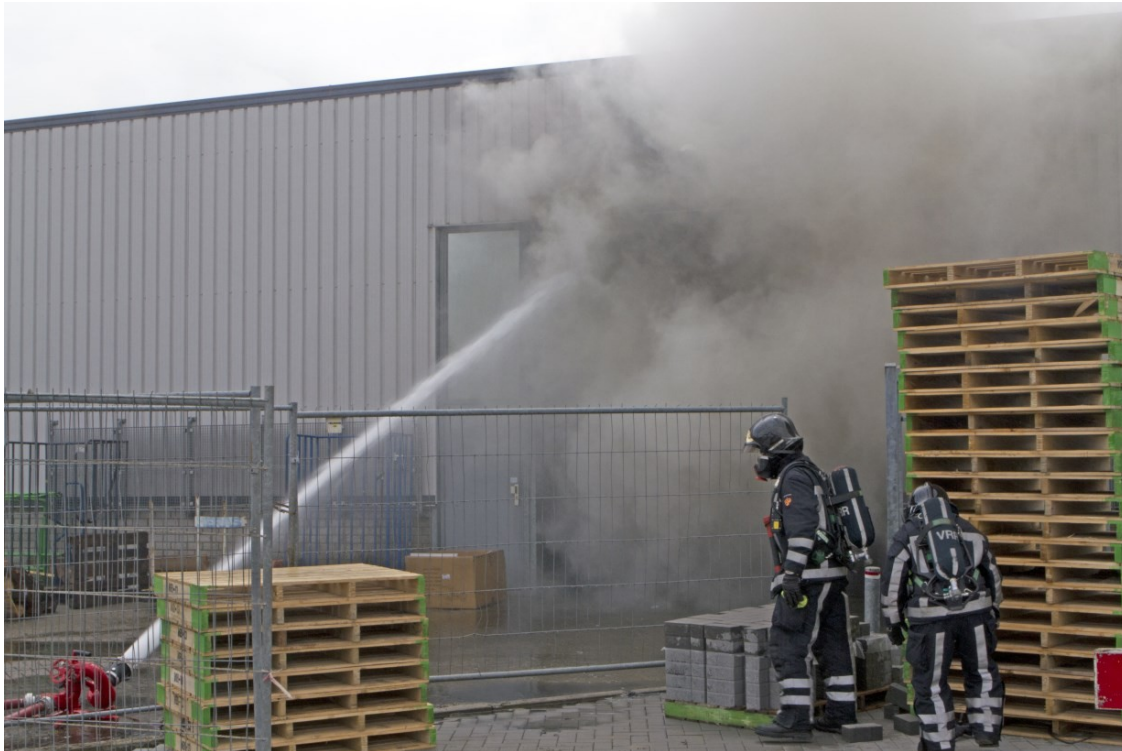
11-06-2013 14:25:17 uur

De eerste lagedrukstraal is inmiddels vervangen door een straatwaterkanon. Vanwege de rook is er geen zicht op de brand. *Foto: Wil van Balen Fotografie*

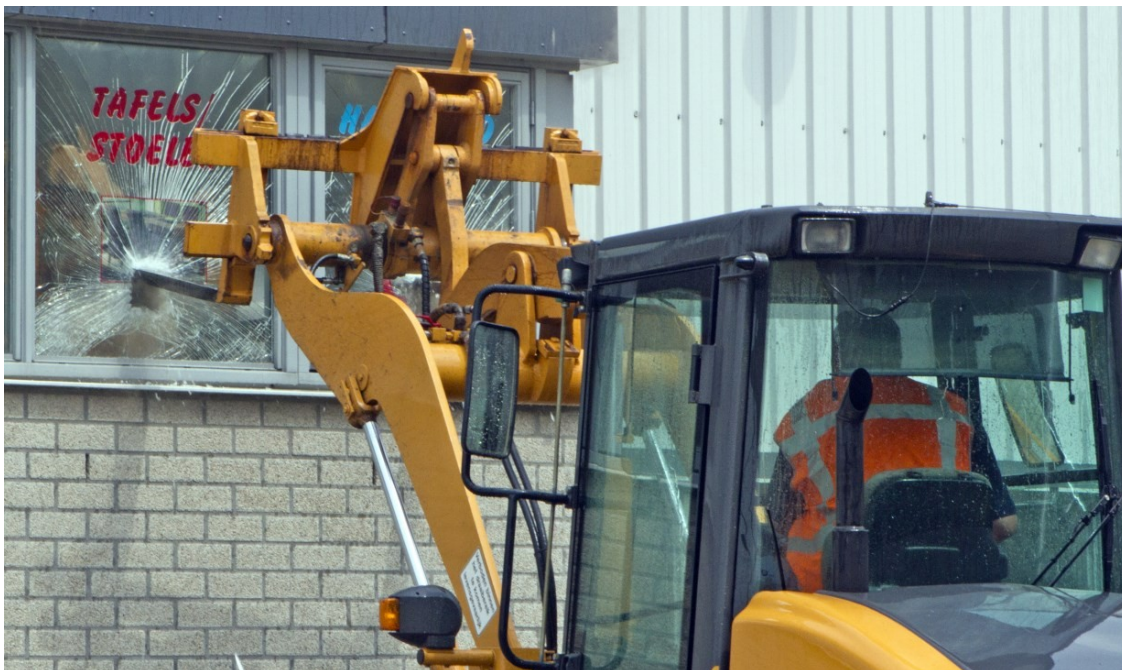
11-06-2013 14:32:18 uur

Omdat de brand opgesloten blijft in het pand worden de ramen van de bedrijfskantine op de verdieping in de NW gevel met behulp van een shovel ingedrukt. De brand is op dit moment nog ventilatiebeheerst. *Foto: Wil van Balen Fotografie*

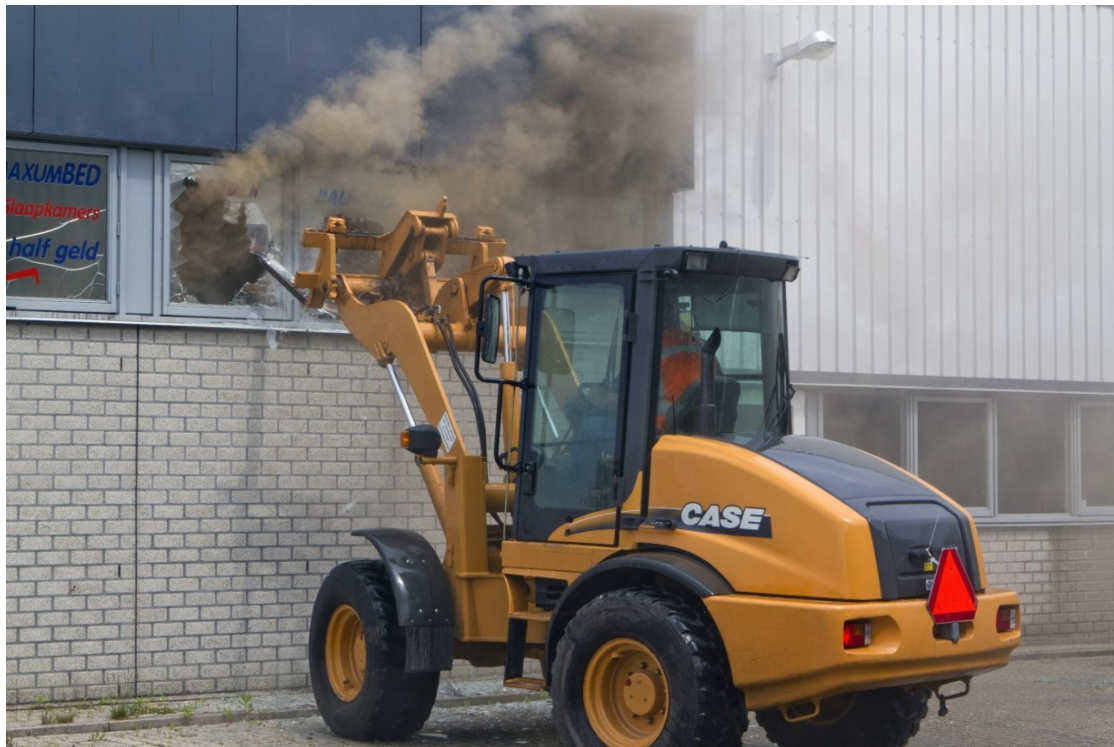
11-06-2013 14:32:39 uur

Nadat de met folie beplakte ruiten zijn verwijderd perst direct donkerbruine rook tegen de winddruk in naar buiten. Foto: Wil van Balen Fotografie

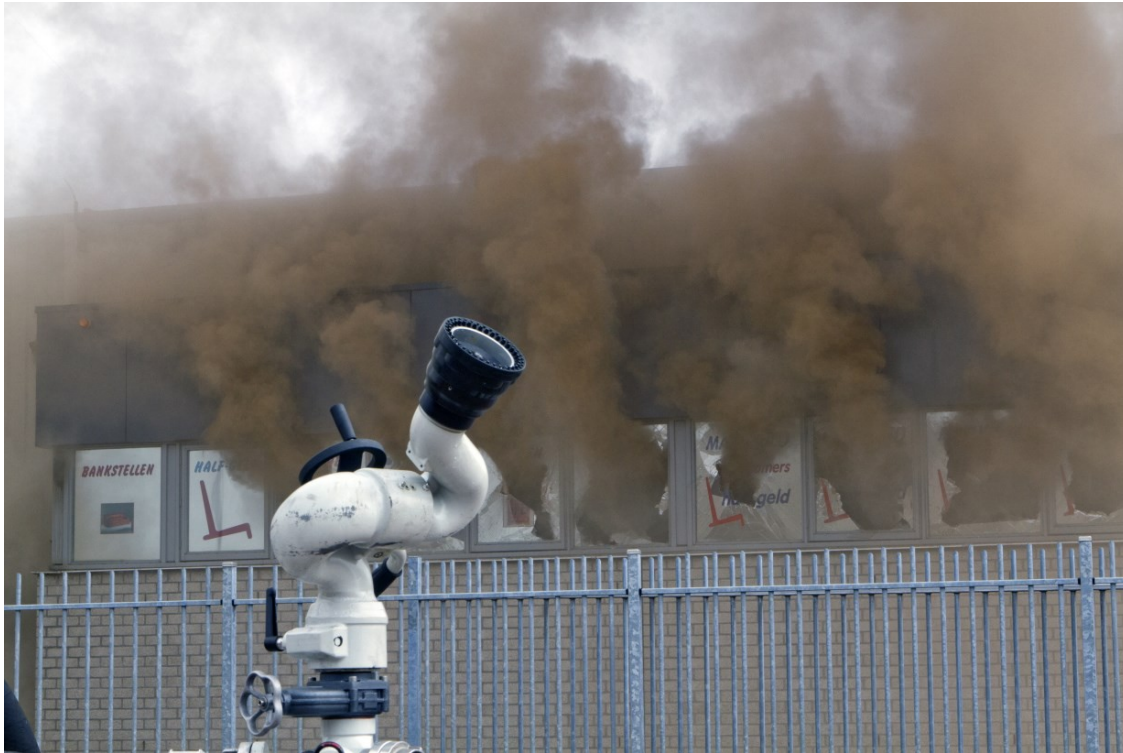
11-06-2013 14:39:19 uur

Hierna wordt de rookontwikkeling snel heviger en lijkt de brand op gang te komen.

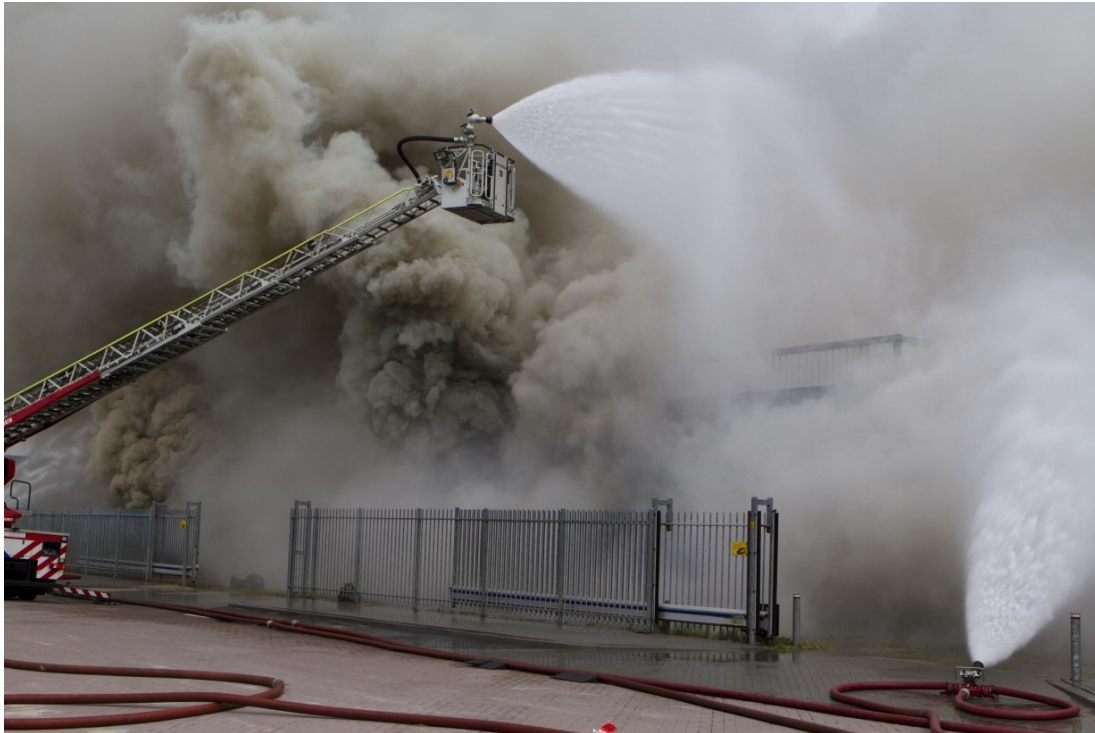
11-06-2013 15:52:50 uur

De brand in het gebouw heeft zich nu volledig ontwikkeld en grote grijze rookwolken persen aan alle kanten uit het gebouw. Met waterkanonnen en sproei-stralen wordt geprobeerd de rook naar te slaan. *Foto: Wil van Balen Fotografie*

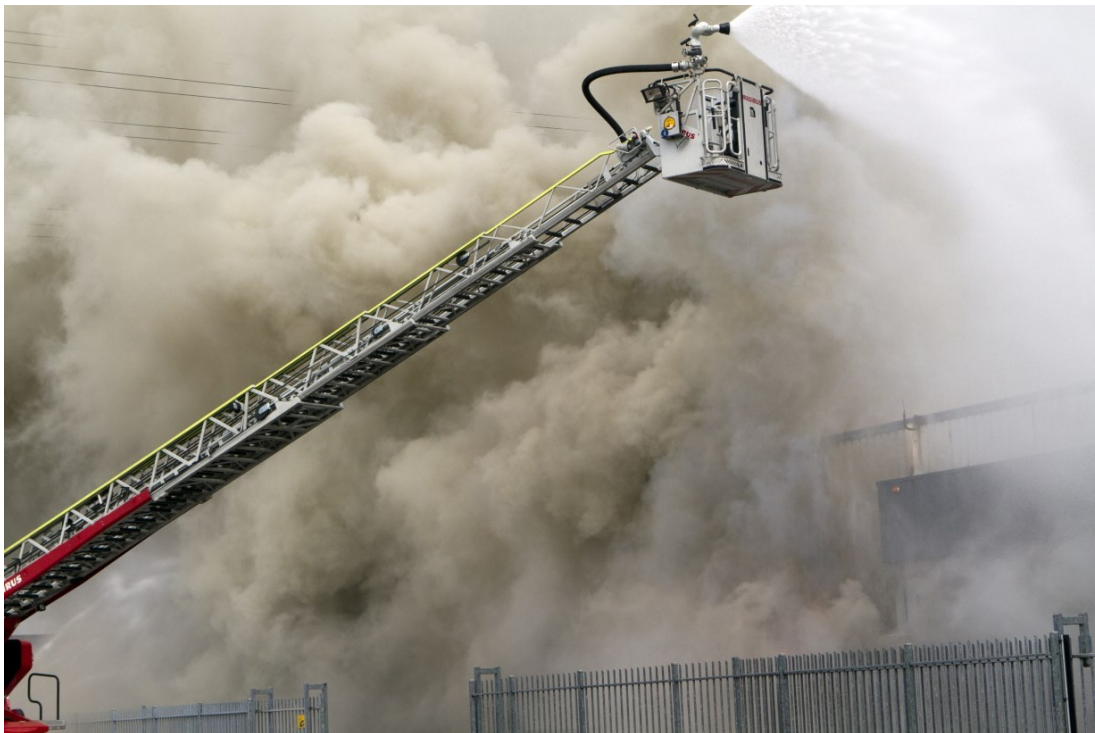
11-06-2013 15:54:06 uur

Ook de hoogspanningskabels liggen nu flink onder de rook en vormen door het slechte zicht een continu risico voor de ingezette redvoertuigen. *Foto: Wil van Balen Fotografie*

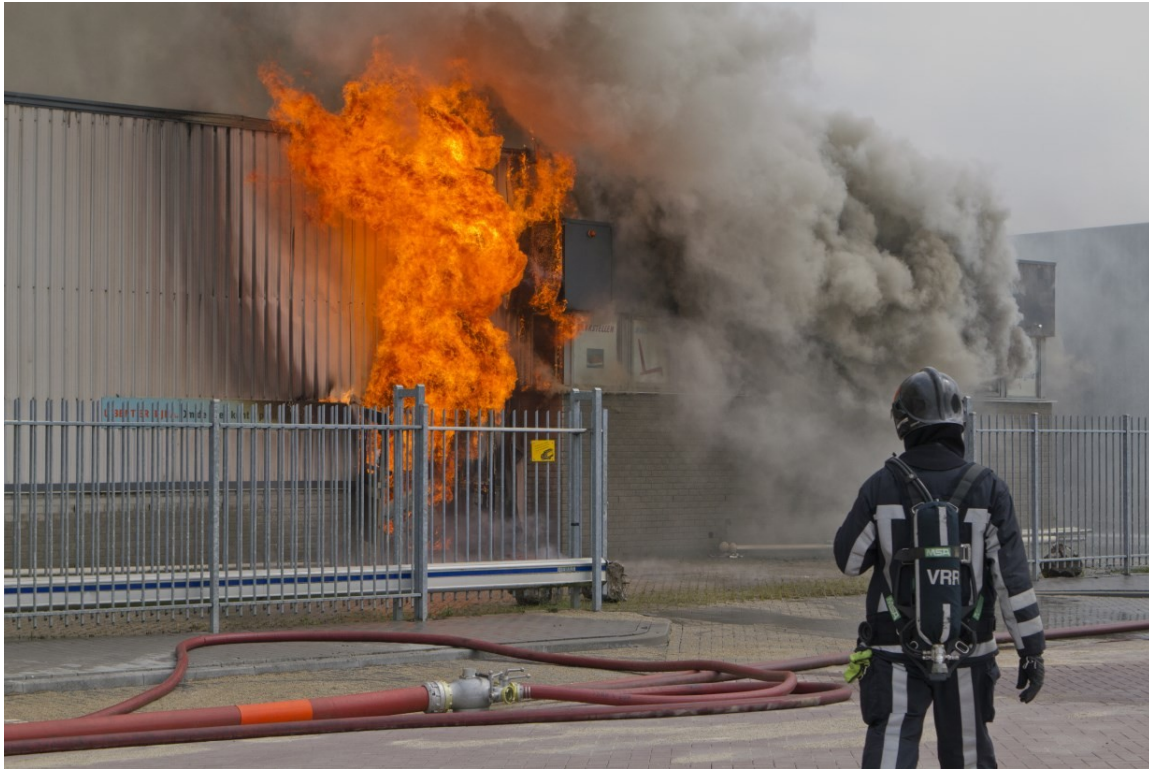
11-06-2013 16:04:20 uur

Dan ruim twee uur na de eerste brandmelding slaan de eerste vlammen uit het pand. Uit het kantorgedeelte perst nog steeds dikke grijze rook. *Foto: Wil van Balen Fotografie*

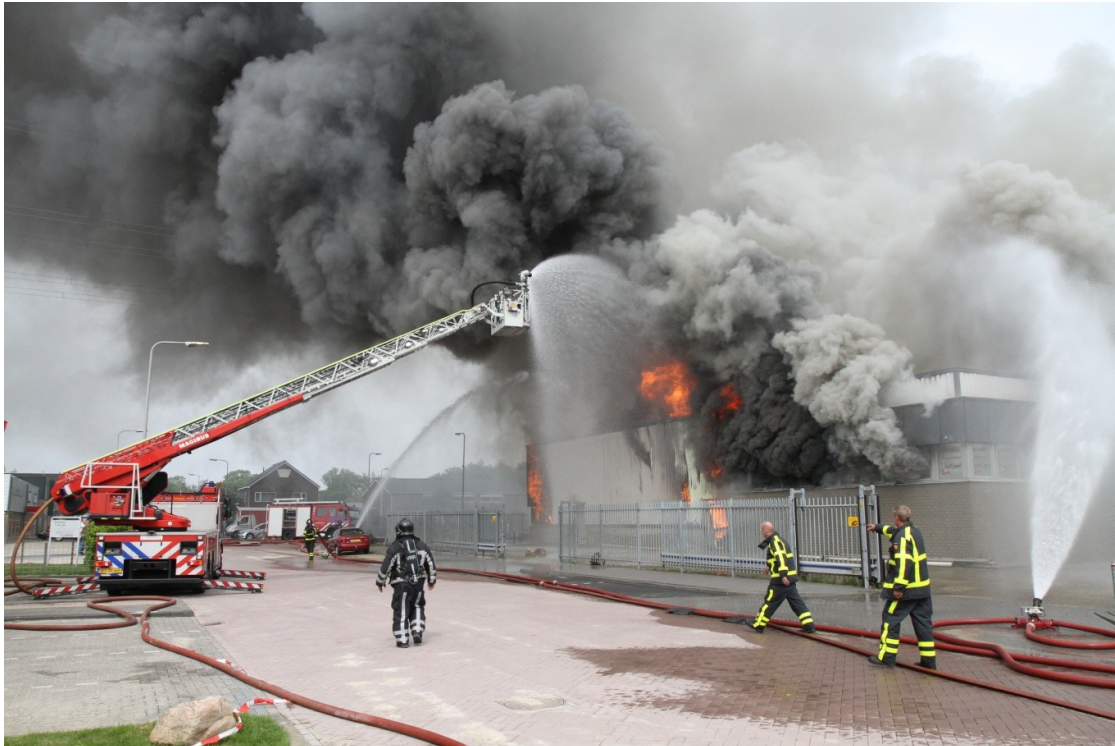
11-06-2013 16:18:23 uur

Met waterkanonnen en sproeistralen wordt geprobeerd de rookoverlast naar de omgeving te beperken. Door de grote hoeveelheden rook heeft dit niet het gewenste effect. *Foto: MediaTv*

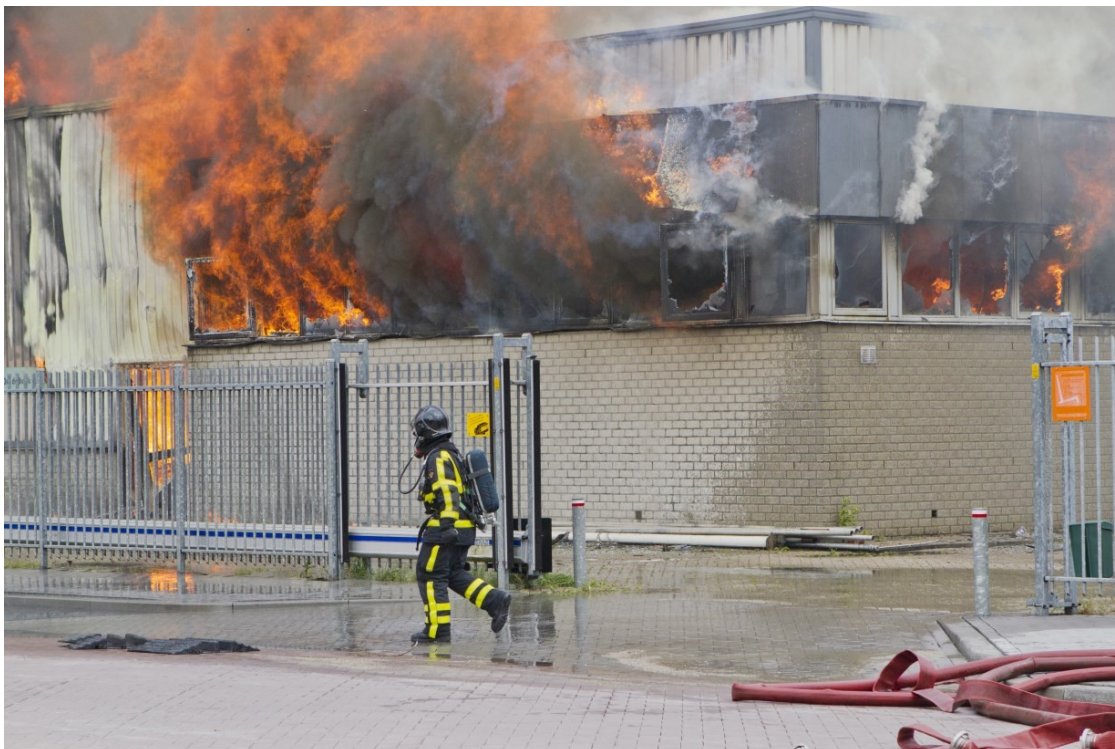
11-06-2013 16:27:37 uur

De brand heeft zich nu ook uitgebreid naar het kantorengedeelte en de begane grond van het pand en overall slaan de vlammen naar buiten. De brand is nu brandstofbeheerst geworden. *Foto: Wil van Balen Fotografie*

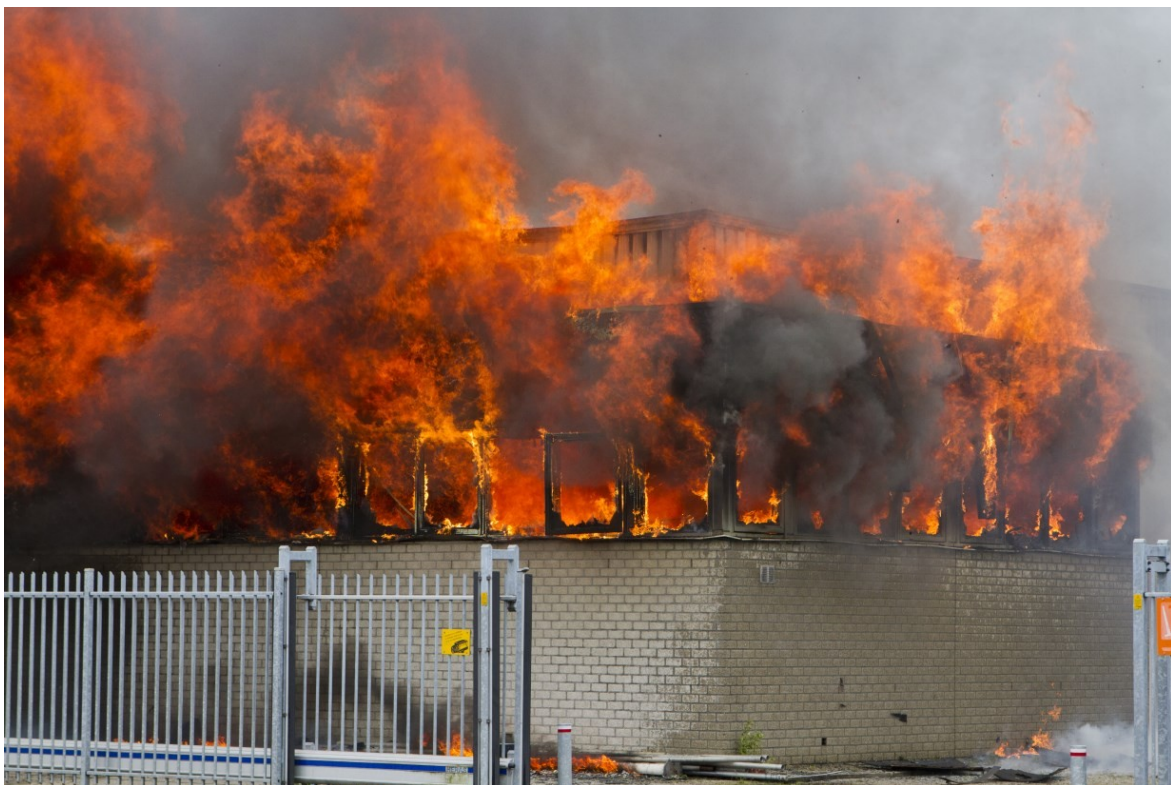
11-06-2013 16:33:09 uur

Door de hoge vuurlast in de meubelhal is het binnen in het pand één grote vuurzee. De warmtestraling naar de omgeving is aanzienlijk. *Foto: Wil van Balen Fotografie*

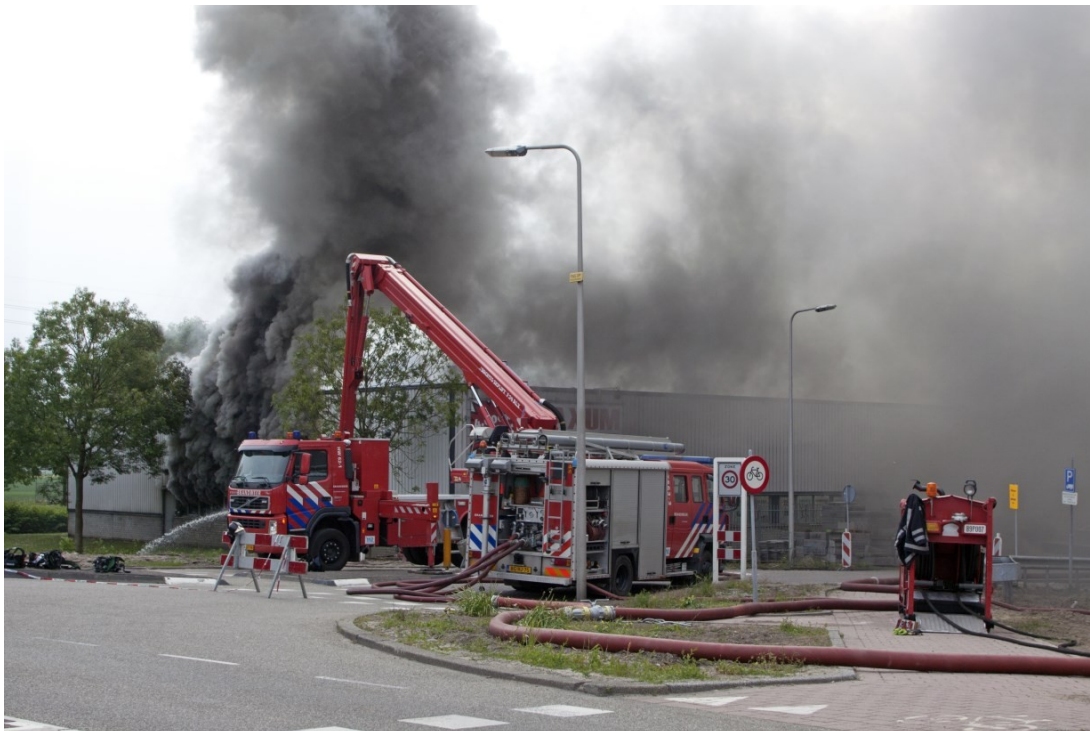
11-06-2013 17:28:52 uur

Ook aan de achterzijde van het pand (zuidgevel) zijn inmiddels de ramen verwijderd en bulken grote zwarte rookwolken naar buiten. Ook hier wordt geprobeerd om met behulp van een hoogwerker de rook zo veel mogelijk neer te slaan. *Foto: Wil van Balen Fotografie*

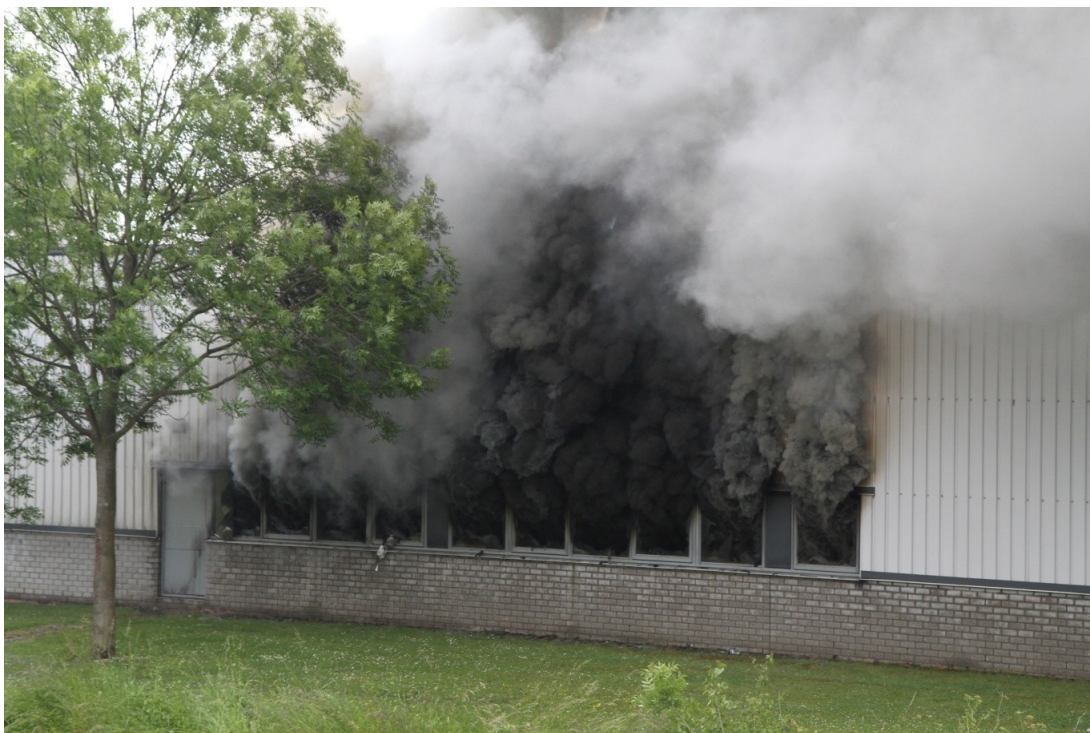
11-06-2013 17:31:02 uur

Grote dikke rookwolken ontsnappen via de ramen uit het gebouw terwijl aan de onderzijde van de kapotte ramen door de brand verse zuurstof naar binnen wordt gezogen. *Foto: MediaTv*

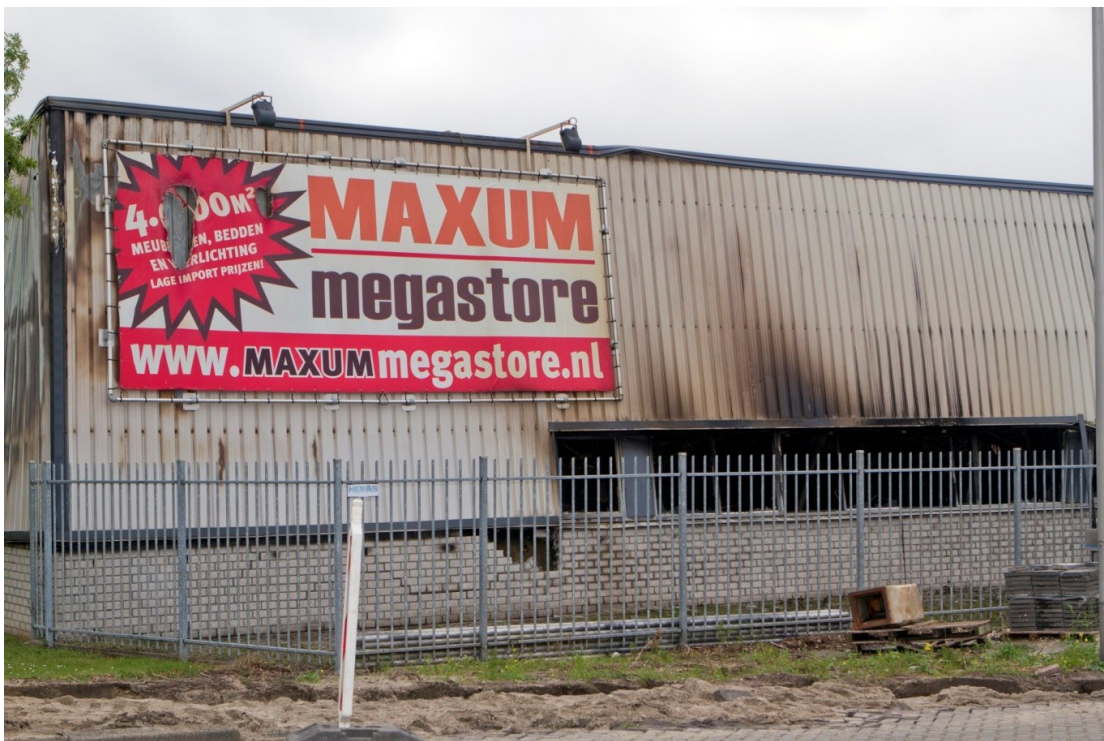
12-06-2013 12:14:24 uur

De dag na de brand kan de schade worden opgenomen. De opzet van de brandweer om de NO gevel van het gebouw zo veel mogelijk intact te laten teneinde de naastgelegen hoogspanningskabels te beschermen tegen de hitte, lijkt te hebben gewerkt. *Foto: Wil van Balen Fotografie*

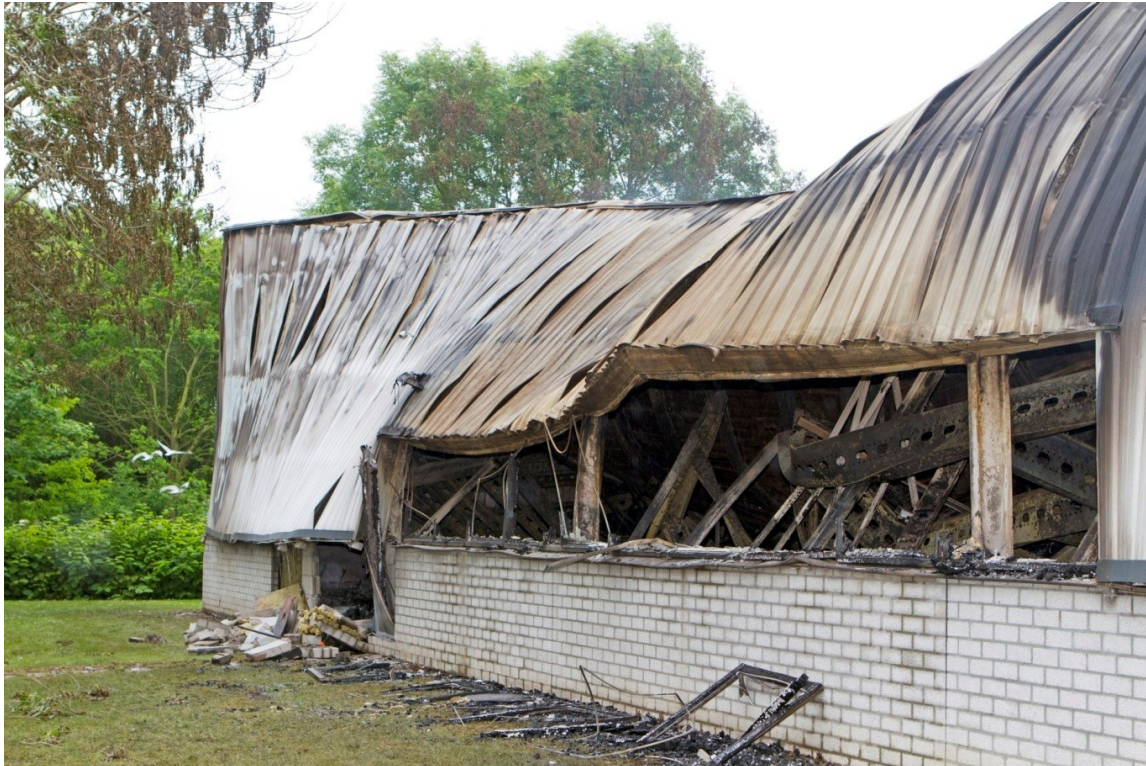
12-06-2013 12:14:52 uur

De achtergevel van het gebouw is grotendeels bezwaken. *Foto: Wil van Balen Fotografie*

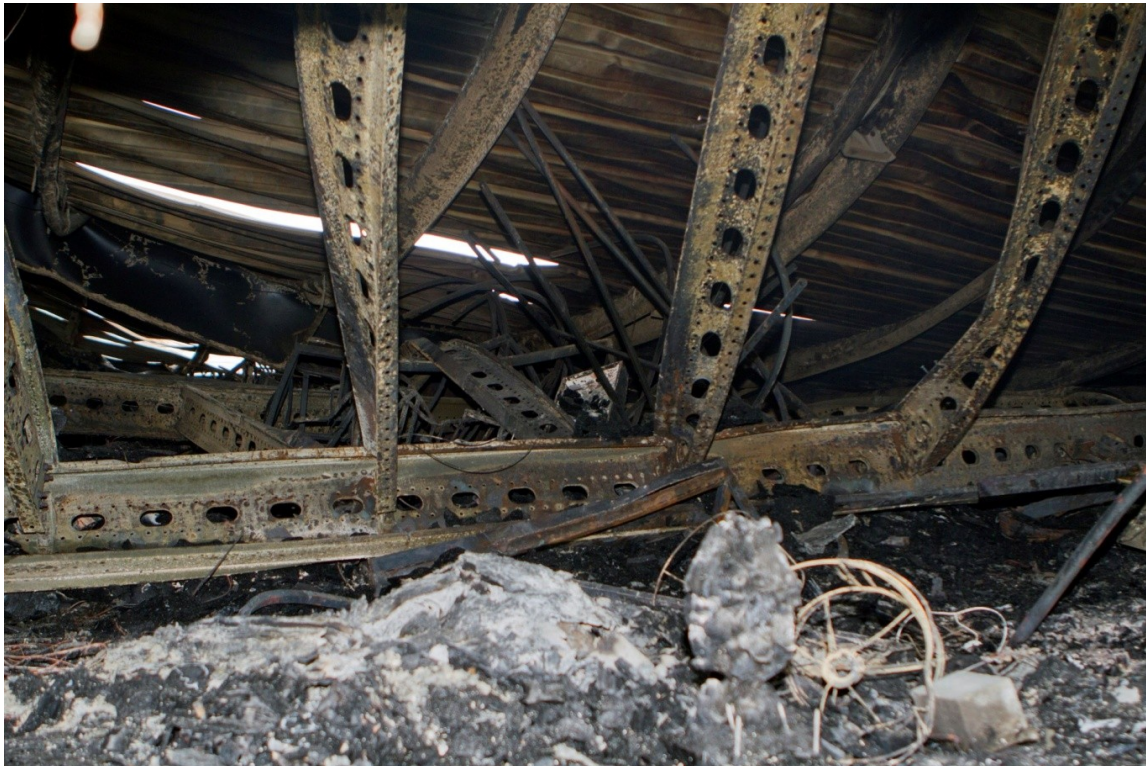
12-06-2013 12:16:14 uur

Onder het ingestorte dak liggen de verwrongen restanten van meubels en schemerlampen. *Foto: Wil van Balen Fotografie*

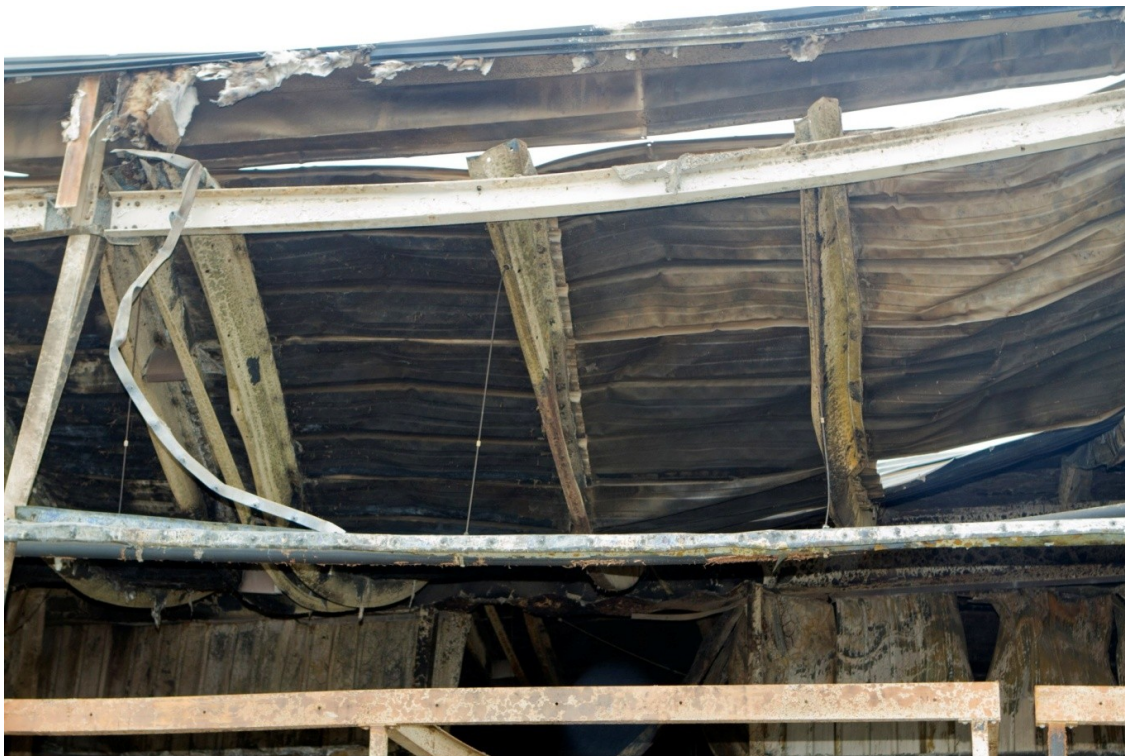
12-06-2013 12:24:51 uur

Door de grotendeels bezwaken staalconstructie is het niet meer mogelijk om in het gebouw onderzoek te doen naar de brandoorzaak. Ook de houten verdiepingvloer is ten gevolge van de brand volledig verdwenen. Foto: Wil van Balen Fotografie

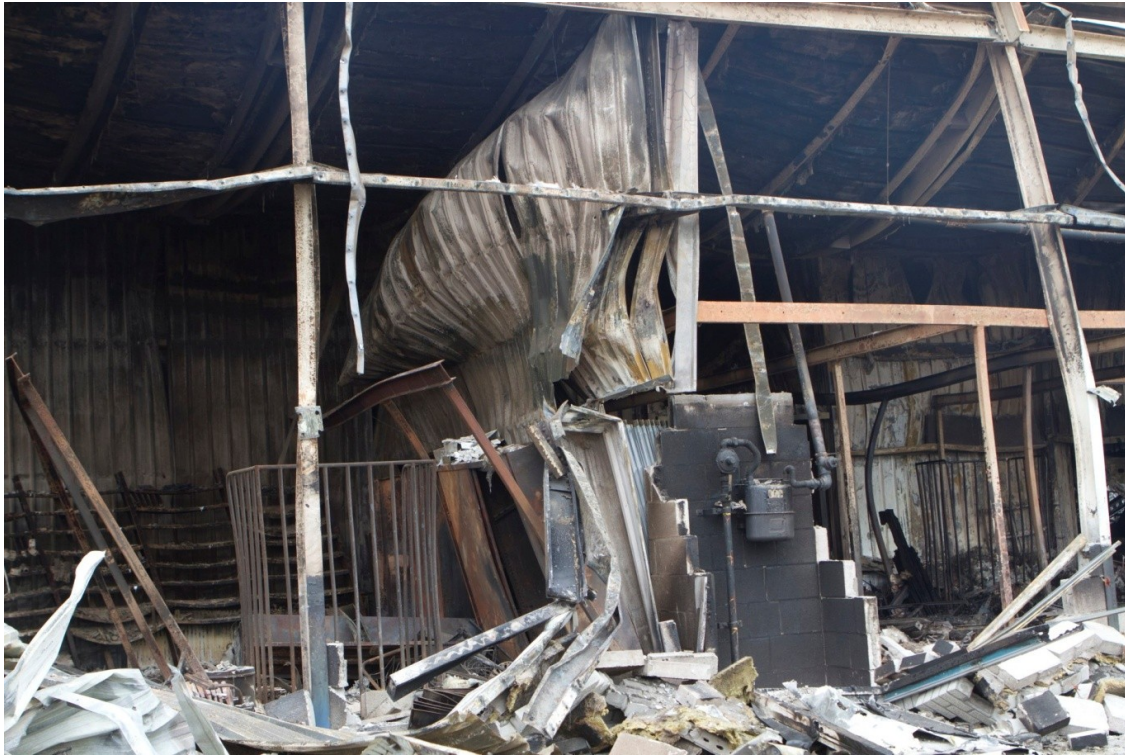
12-06-2013 13:03:08 uur

Aan de noordgevel van het pand bevindt zich de gasopstelling met de gasmeter. Hier is de brand niet begonnen. *Foto: Wil van Balen Fotografie*

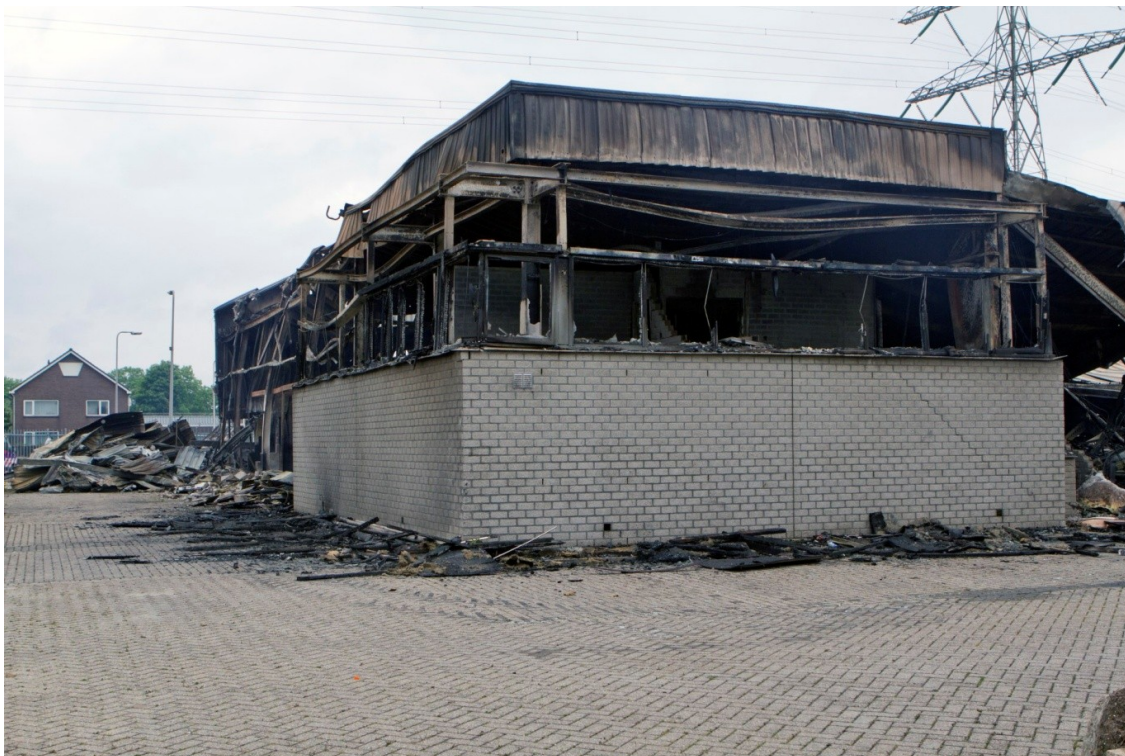
12-06-2013 13:06:01 uur

Ook het kantorengedeelte is volledig verwoest... *Foto: Wil van Balen Fotografie*

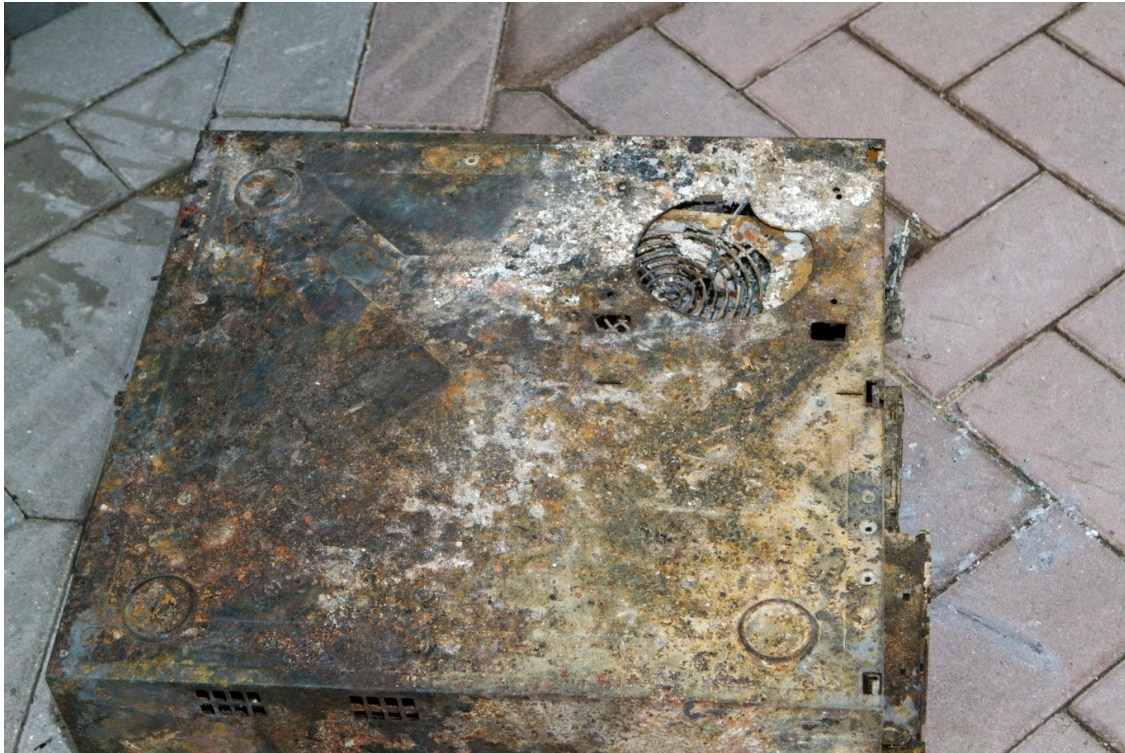
12-06-2013 13:08:41 uur

De PC met daarop de beelden van de inbrandige beveiligingscamera's is na de brand teruggevonden maar was volledig door de brand verwoest. *Foto: Wil van Balen Fotografie*
