Brand Rode Kruislaan in Diemen

Een onderzoek naar het brandweeroptreden

Instituut Fysieke Veiligheid (2017). *Brand Rode Kruislaan in Diemen. Een onderzoek naar het brandweeroptreden*. Arnhem: IFV.

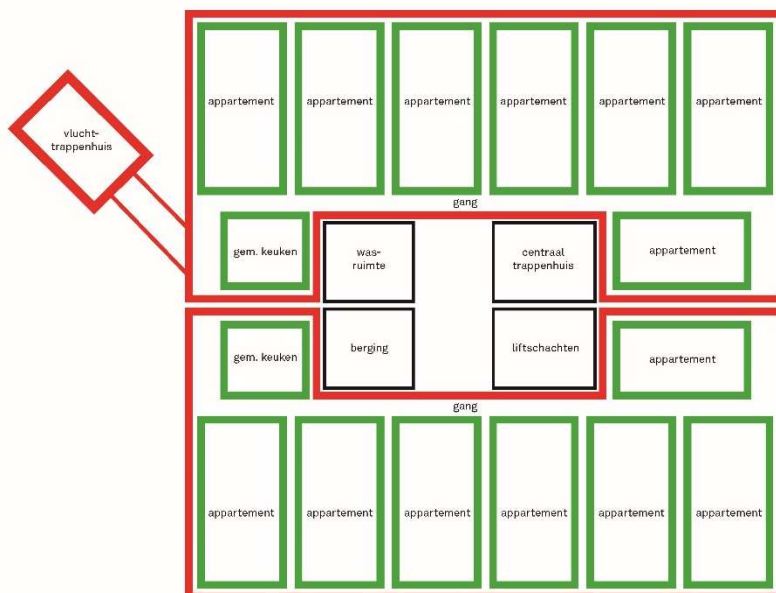
In onderstaande figuur is de brand- en rookcompartimentering van de woonfuncties aangegeven. Er is dus geen brandwerende scheiding aanwezig tussen het centrale trappenhuis, de wasruimte en de berging. Omdat het gebouw ook beschikt over een als veiligheidstrappenhuis¹³ uitgevoerd vluchtrappenhuis, is dat ook geen vereiste in het Bouwbesluit 2012 (ingevolge artikel 2.116).

Figuur 2.4 Brandcompartimentering (rode lijnen) en beschermde subbrandcompartimentering (groene lijnen)

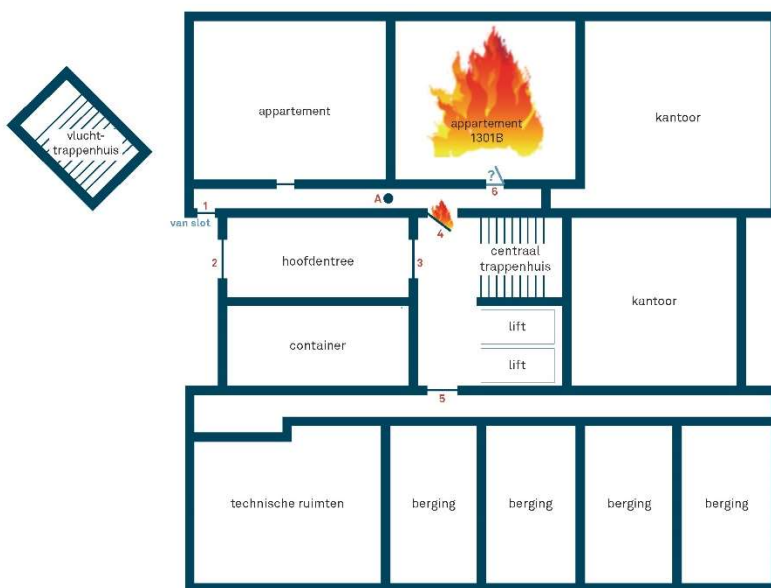
Figuur 3.2 Begane grond met brandverspreiding en stand deuren

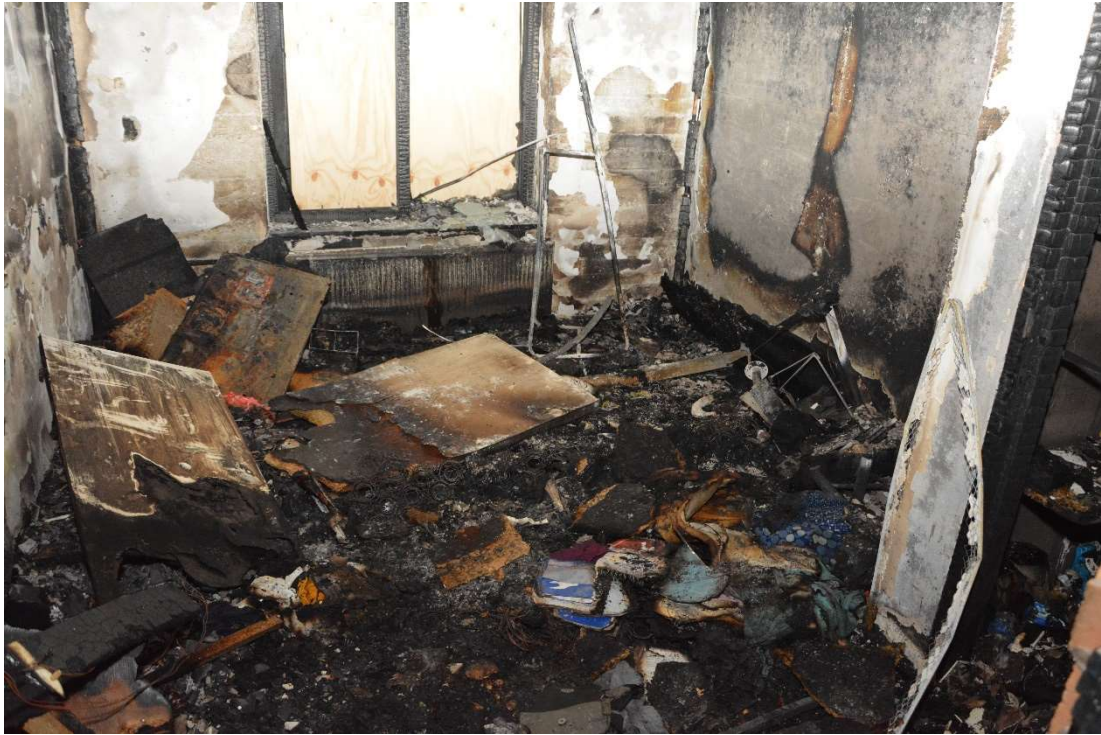
De brand in het appartement is voor aankomst van de brandweer uitslaand geworden. De brand heeft zich ook voor aankomst van de brandweer uitgebreid naar de gang voor het appartement.

Figuur 3.3 Appartement 1301B

Het is zeer aannemelijk dat de deur van het appartement bij het ontstaan van de brand heeft opengestaan en gedurende de brand is blijven openstaan.

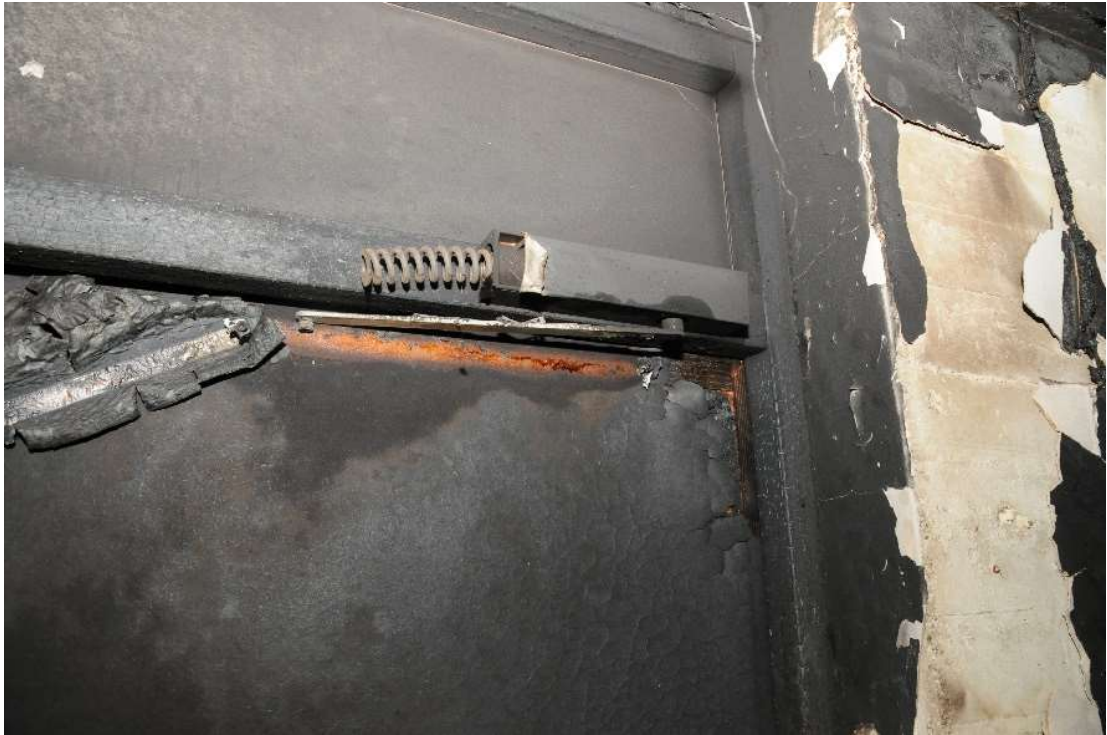
De deur tussen het centrale trappenhuis en de gang waar het betreffende appartement aan is gelegen maakt onderdeel uit van de brandcompartimentsscheiding en was om die reden zelfsluitend en brand- en rookwerend uitgevoerd. Op de camerabeelden is te zien dat deze deur kort na het ontstaan van de brand als gevolg van de ontstane drukgolf openspringt en open blijft staan. De brand is zeer heftig. Op dat moment is de brand al overgeslagen van het appartement naar de deur van het trappenhuis en directe omgeving. De hitte en de rook breiden zich verder uit in het centrale trappenhuis.

Bij inspectie de dag na de brand zijn tot op de tweede verdieping van het trappenhuis sporen te zien van grote hitte (dikke roetaanslag). De overige deuren in het centrale trappenhuis (die naar de entreehal en de bergingen aan de andere zijde van het trappenhuis) zijn intact gebleven. Hierdoor heeft er geen branddoorslag plaatsgevonden naar deze delen.

Figuur 3.4 Sluitmechanisme deur naar het centrale trappenhuis

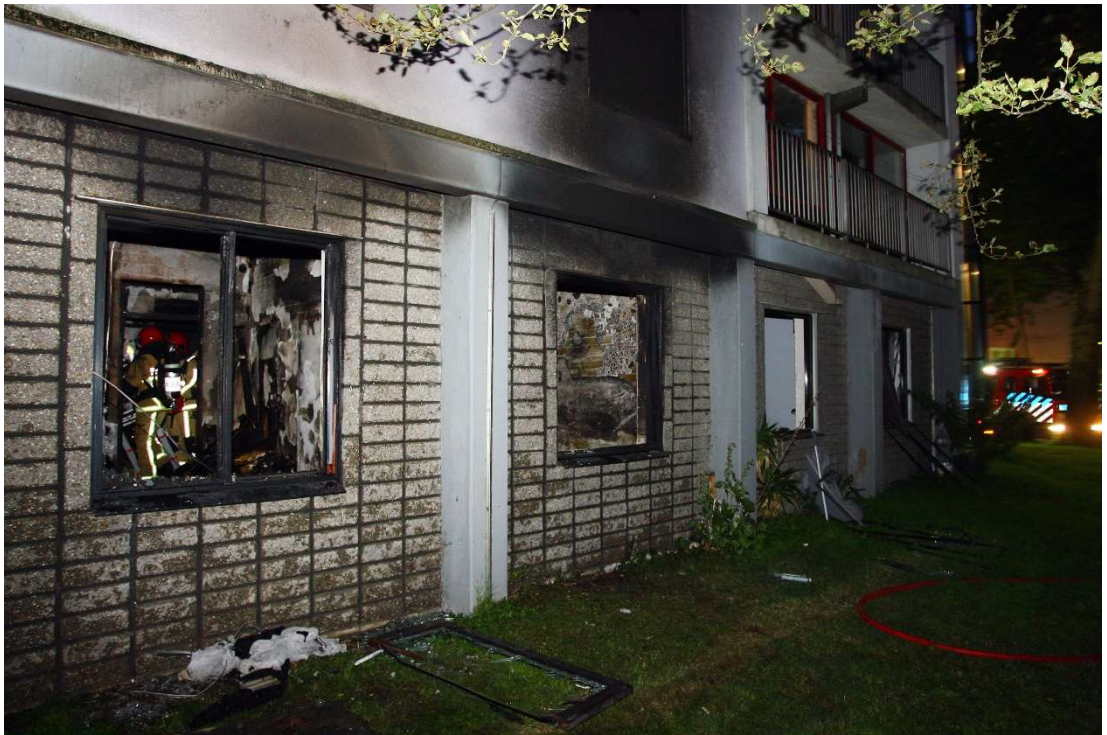
Figuur 3.5 Buitenzijde brandadres (foto Jeffrey Koper, Brandweer Amsterdam-Amstelland)

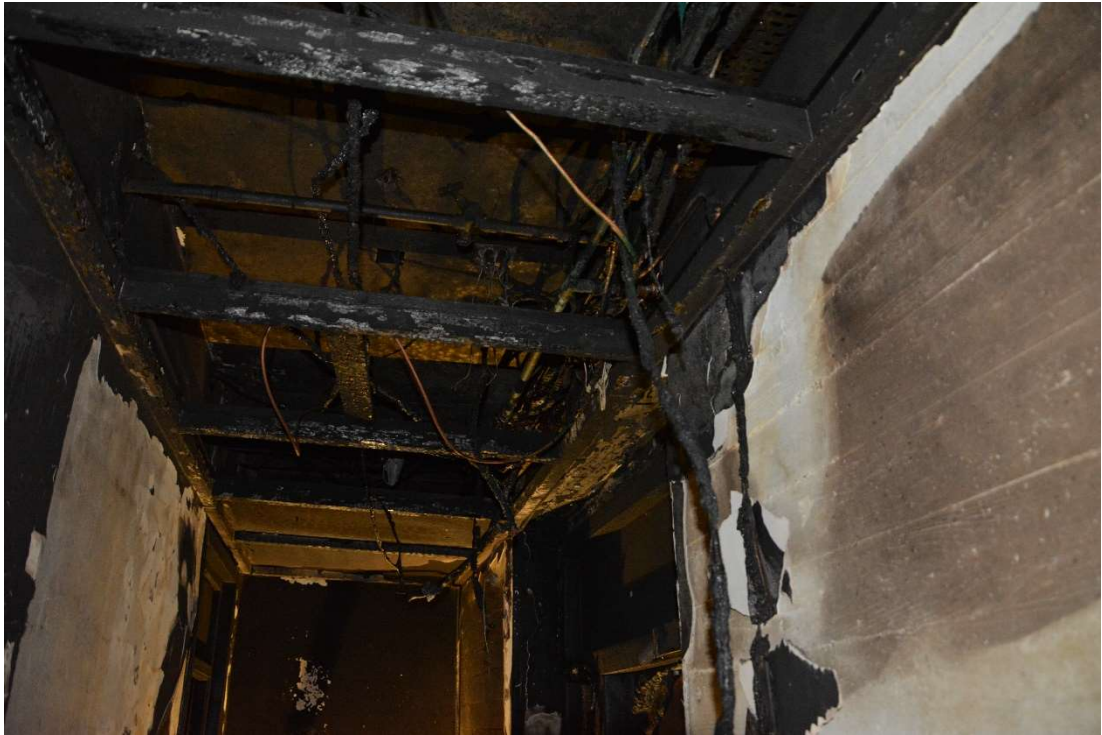
Figuur 3.6 Gang 1301

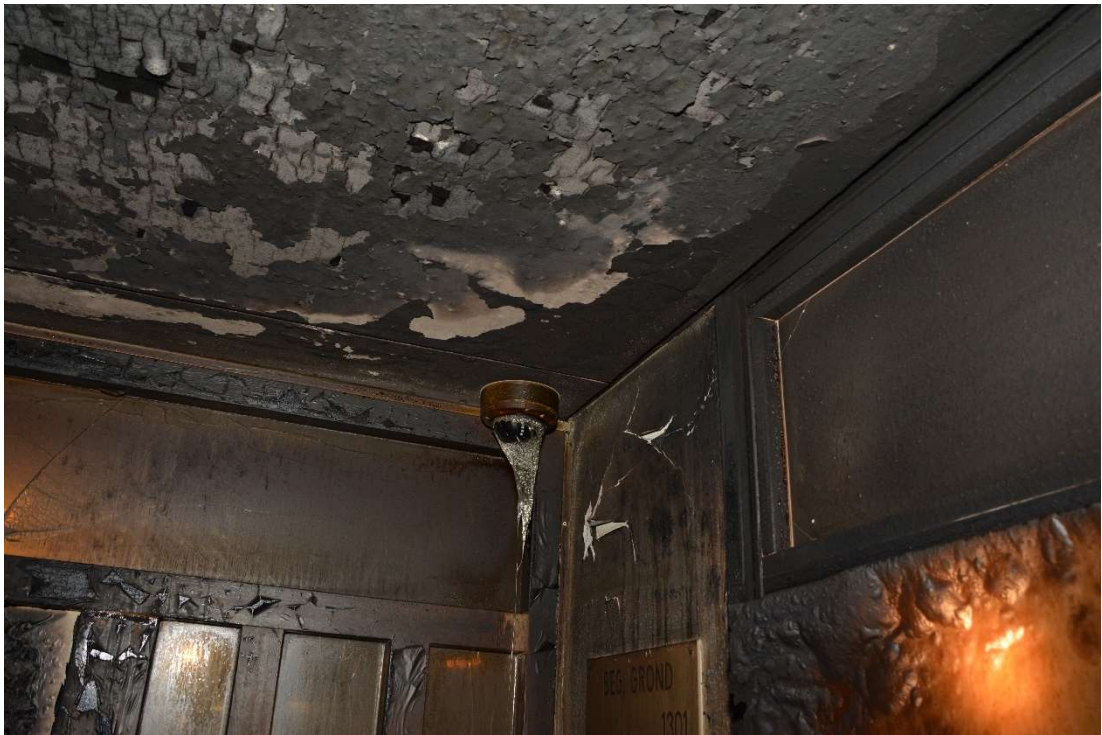
Figuur 3.7 Begane grond centraal trappenhuis

De brand is beperkt gebleven tot het appartement, de gang en een deel van het centrale trappenhuis op de begane grond. Er is hitteschade aangetroffen in het trappenhuis naar de eerste verdieping.

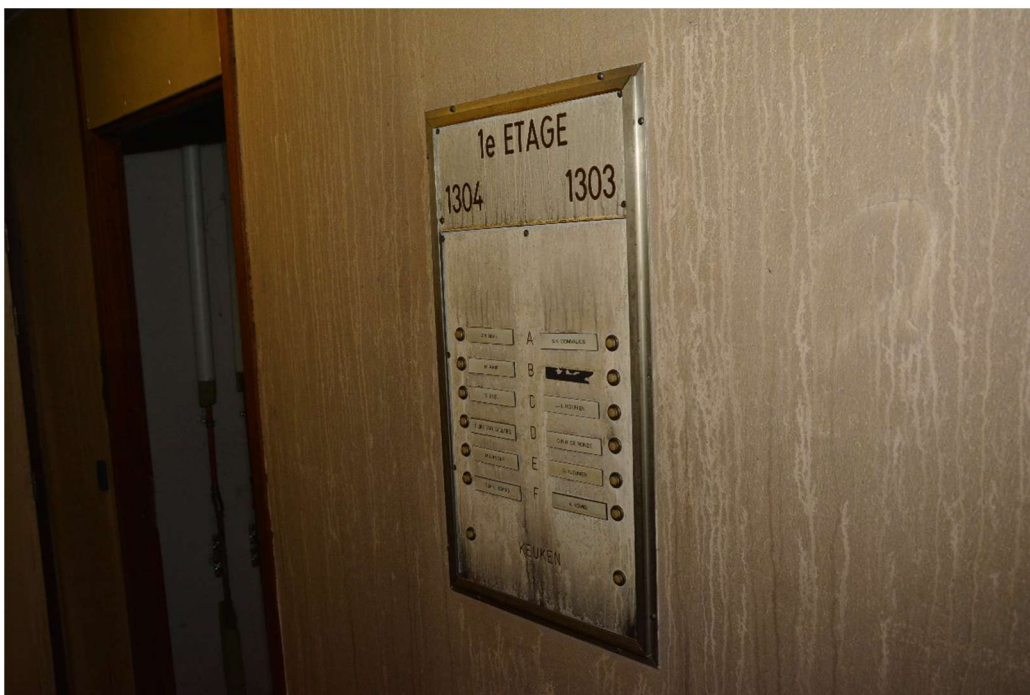
Onderstaande foto's geven een beeld van de rookaanslag in de trappenhuisen op de verdieping boven de brand, de vierde verdieping waar sprake was van een grote rookontwikkeling en de twaalfde verdieping waar het overleden slachtoffer aangetroffen is.

Figuur 3.8 Centraal trappenhuis, eerste verdieping

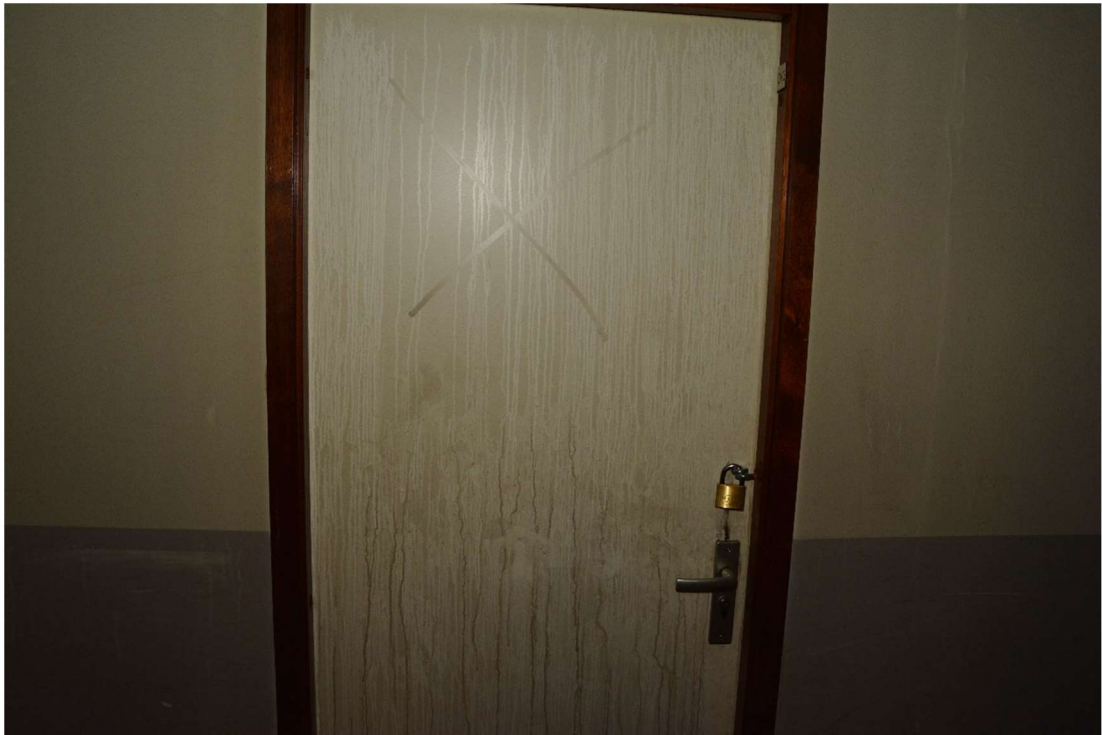
Figuur 3.9 Gang rechterzijde, vierde verdieping

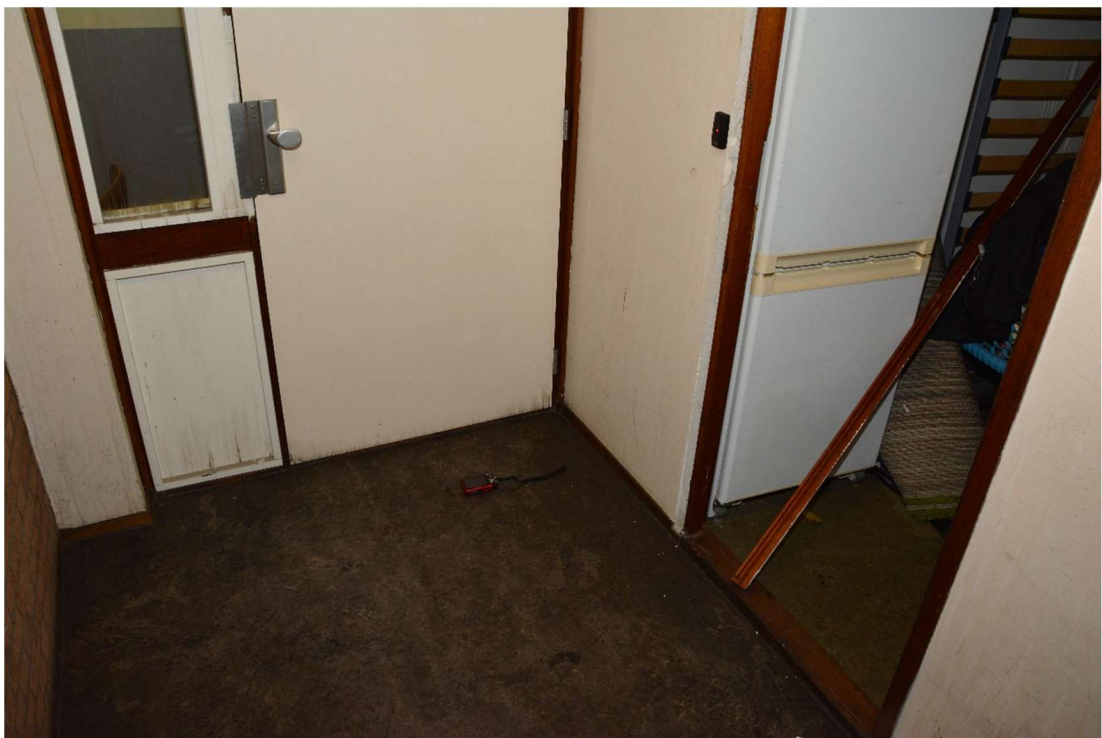
Figuur 3.10 Centraal trappenhuis, twaalfde verdieping
