Brand in verpleeghuis Smeetsland Rotterdam

Brandweeracademie (2021). *Brand in verpleeghuis Smeetsland Rotterdam*. Arnhem: Instituut Fysieke Veiligheid.

Opdrachtgever: Veiligheidsregio Rotterdam-Rijnmond
Contactpersoon: R. van Werkhoven
Titel: Brand in verpleeghuis Smeetsland Rotterdam
Datum: 19 juli 2021
Status: Definitief
Versie: 1.0
Auteurs: K. Dangermond MSc MA, ing. J. Ebus, T. Geertsema BBA,
ing. R. Hagen MPA, drs. H. Hazebroek MCPm, E. Kok BBA,
ing. R. van Liempd, ing. L. de Witte
Met medewerking van: M. van Houwelingen en K.F. van Veen (Veiligheidsregio Rotterdam-
Rijnmond)
Projectleiders: T. Geertsema BBA en drs. H. Hazebroek MCPm
Review: dr. ir. Ricardo Weewer en ing. L. de Niet HVK
Eindverantwoordelijk: dr. ir. Ricardo Weewer

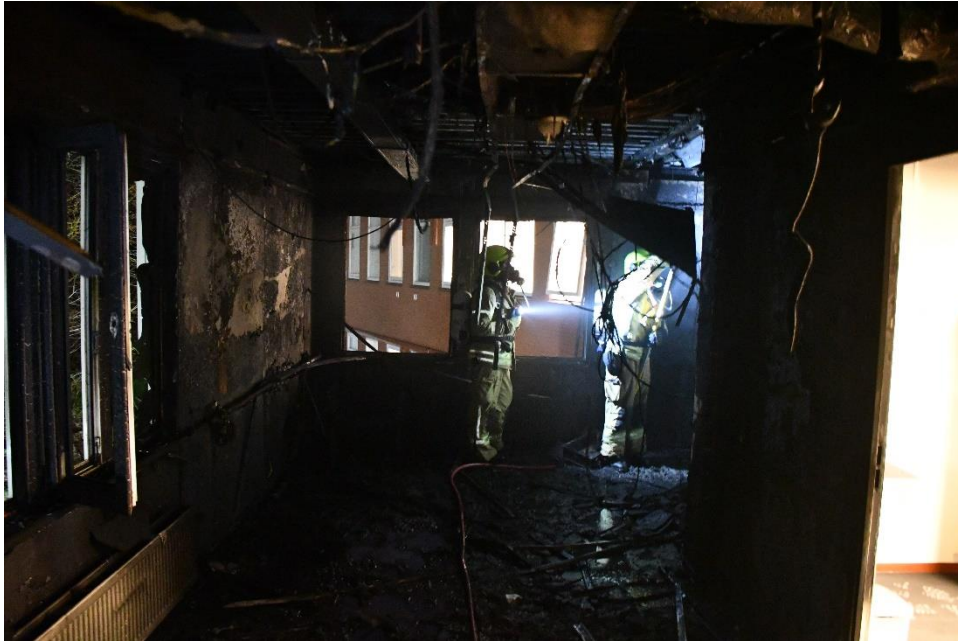
Afbeelding 2.8 Het einde van gang 2 waar de brand heeft gewoed

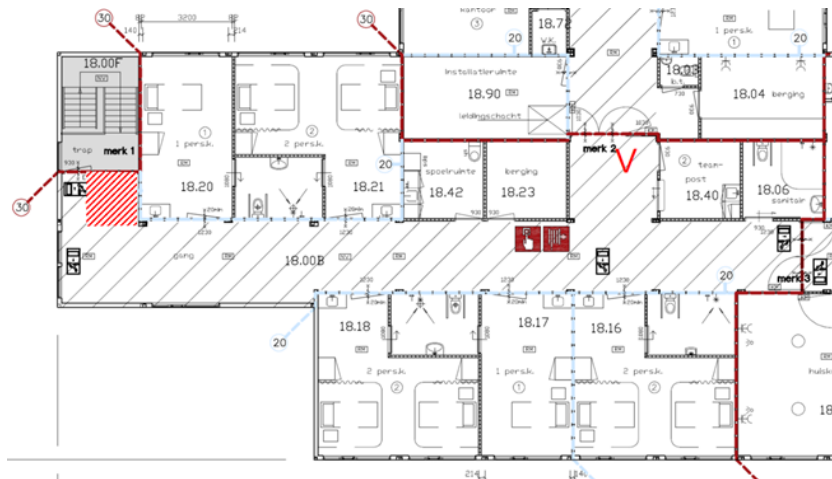
Figuur 5.2 Ontstaansgebied (links, rood gearceerd) tegen het trappenhuis aan

De brand is ontstaan aan het einde van de gang voor het trappenhuis. Dit gebied is rood gearceerd in figuur 5.2 op de volgende pagina.

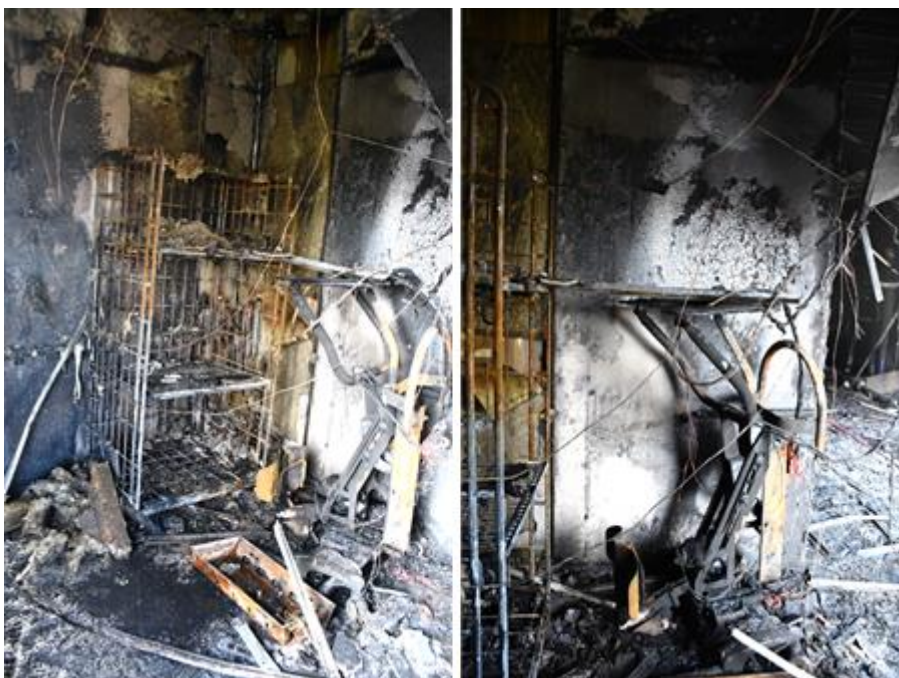
Figuur 5.3 Het ontstaansgebied van de brand

Na aankomst van de BHV blijkt brand te zijn bij een tillift in een hoek van gang 2 op de eerste verdieping. De exacte brandoorzaak kon niet meer worden achterhaald. Op de onderstaande afbeeldingen is het ontstaansgebied weergegeven met daarin de tillift (rechts) en een metalen rolcontainer waarin materialen (corona-benodigdheden) waren opgeslagen (links).

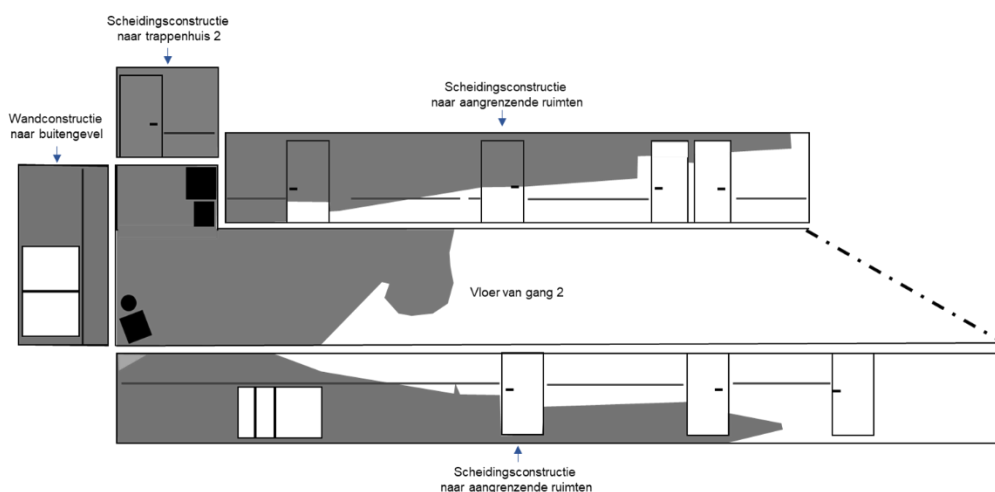
Figuur 5.4 Schets van de aantasting van de wand- en vloerconstructie op gang 2 door vuur / hitte

Veertig minuten na zijn ontstaan is de brand nagenoeg geblust. Alle brandbare materialen in het ontstaansgebied zijn op dat moment zo goed als opgebrand. Op de onderstaande schets zijn enkele wanden en de vloer van de gang 2 weergegeven. De wanden zijn in de schets naar buiten toe opengevouwen. Donkergrijs gearceerde delen zijn de gedeeltes van constructieonderdelen die hebben gebrand of zijn aangetast door de hete rooklaag. In het zwart zijn op de vloer de verbrande spullen (met een variabele vuurbelasting) weergegeven die in de gang stonden.

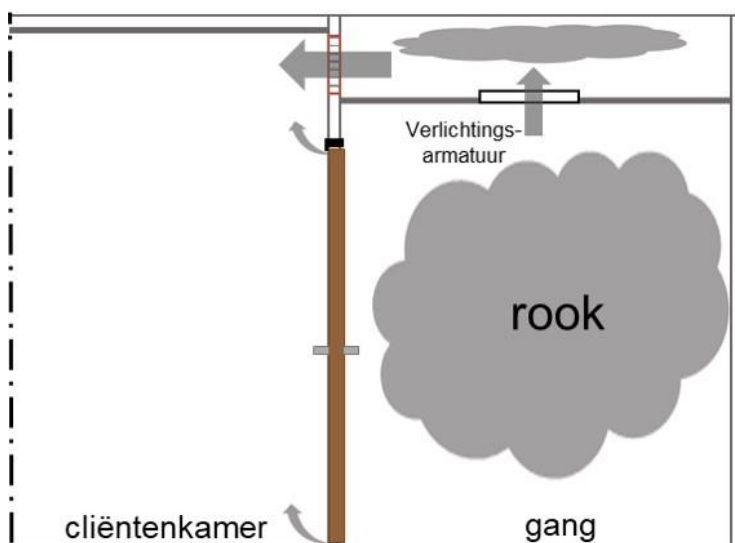
Figuur 5.5 Doorsnede van de gang en een deel van een cliëntenkamer met een schematische weergave van de rookverspreiding van gang naar cliëntenkamer

In alle cliëntenkamers grenzend aan gang 2 is binnen 5 minuten na de eerste detectie door een rookmelder rook gedetecteerd. Medewerkers die tijdens het incident in cliëntenkamers zijn geweest, hebben waargenomen dat de rook zich langs de naden tussen de deur en de kozijnconstructie naar de cliëntenkamers heeft verplaatst. De rook kon zich via twee routes de cliëntenkamers in verspreiden: via de deurconstructie en via de ventilatieroosters in de wandconstructie tussen de gang en de cliëntenkamers: nadat de ruimte boven het verlaagde plafond in de gang gevuld was met rook, stroomde de rook de cliëntenkamers in via de ventilatieroosters in de wandconstructie tussen de gang en de kamers. Deze ventilatieroosters zouden bij brand moeten opschuimen en zo rookverspreiding moeten voorkomen. Blijkbaar was óf de rook niet heet genoeg om dit te bewerkstelligen, óf functioneerden de roosters niet naar behoren. Er zijn namelijk geen opgeschuimde roosters aangetroffen, zodat de rook zich onbelemmerd via de roosters de cliëntenkamers in kon verplaatsen.

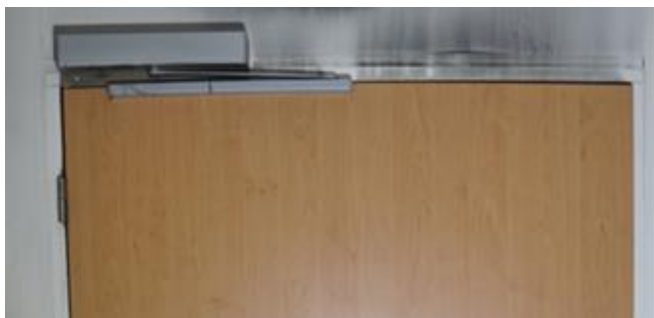
Figuur 5.6 Roetaanslag als indicator voor rookverspreiding via de naad aan de bovenzijde van de deur

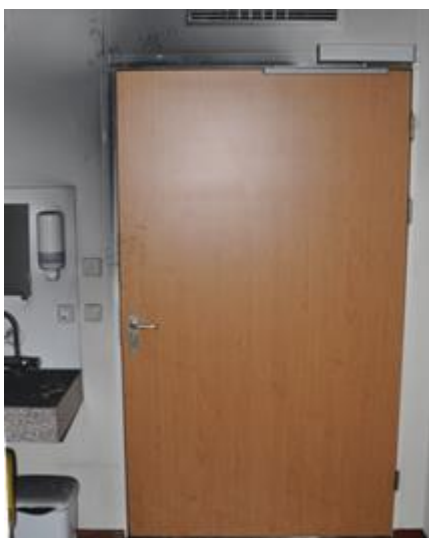
Figuur 5.7 Roetaanslag naast linker bovenzijde van de deur als indicator voor rookverspreiding door het openen van de kamerdeur

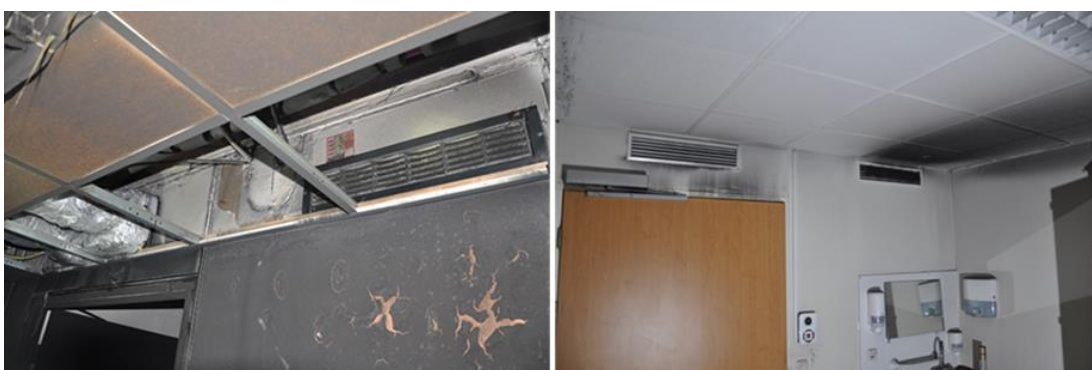
Figuur 5.8 Ventilatie-rooster gezien vanuit de gangzijde en roetaanslag boven het rooster aan de kamerzijde

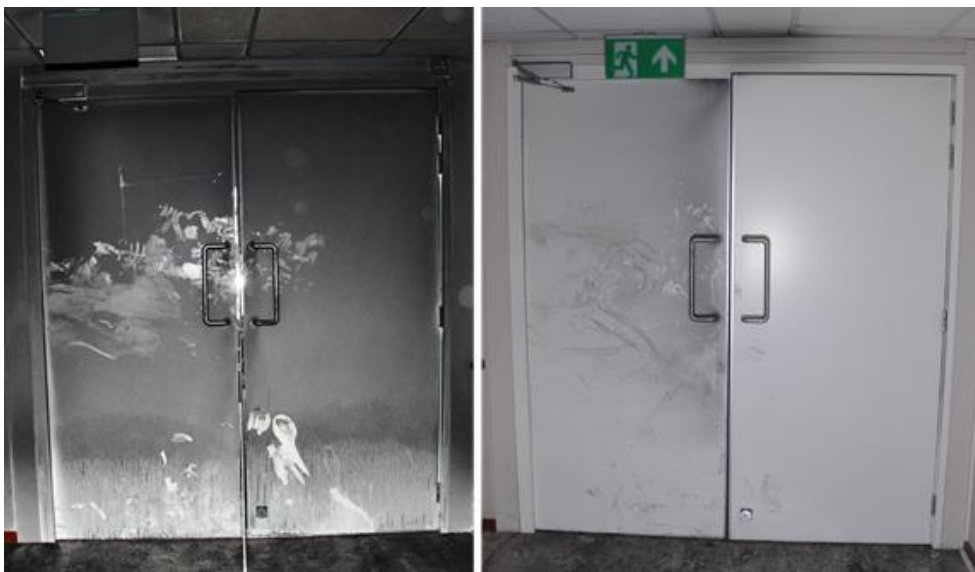
Figuur 5.9 Foto links: de brandzijde, foto rechts: deurconstructie tussen twee brandcompartimenten

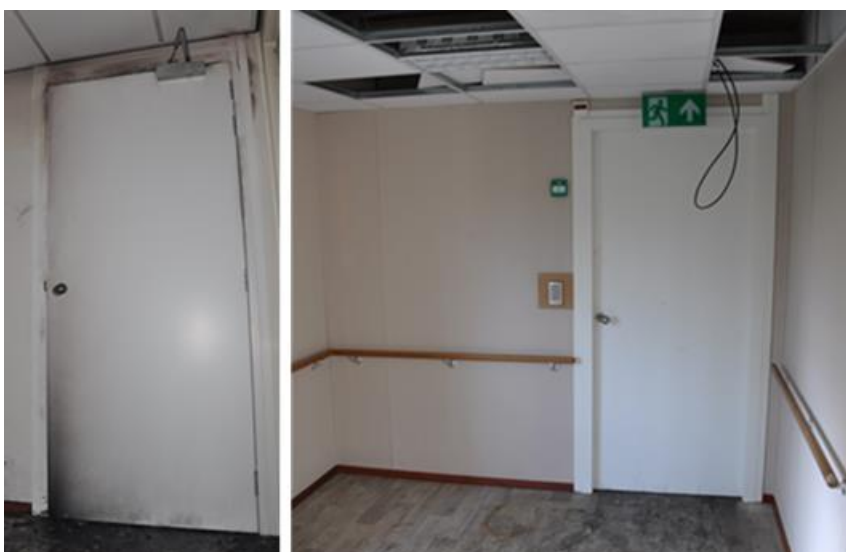
Langs de naden tussen de deur en de kozijnconstructie heeft de eerste rook zich vanuit de gang naar trappenhuis 2 kunnen verplaatsen. 5 minuten na het eerste brandalarm wordt er rook in het trappenhuis gedetecteerd. Door de open ruimte tussen de onderzijde van de deur en de vloer heeft rook zich onder de deur door kunnen verplaatsen, nadat de gang volledig gevuld was geraakt met rook. Ook het trappenhuis raakte gevuld met rook en deze rook heeft zich op de begane grond langs de naden tussen de deur en de kozijnconstructie naar de gang kunnen verplaatsen. 15,5 minuten na het eerste brandalarm is de eerste rookmelder in gang 2 op de begane grond in alarm gekomen. Tijdens de inzet van de brandweer is de deur van het trappenhuis op de begane grond geopend, wat voor extra rookverspreiding naar de gang heeft gezorgd.

Figuur 5.10 Foto links: deur aan de binnenzijde van het trappenhuis op de eerste verdieping, foto rechts: deur trappenhuis op de begane grond vanuit de gang gezien

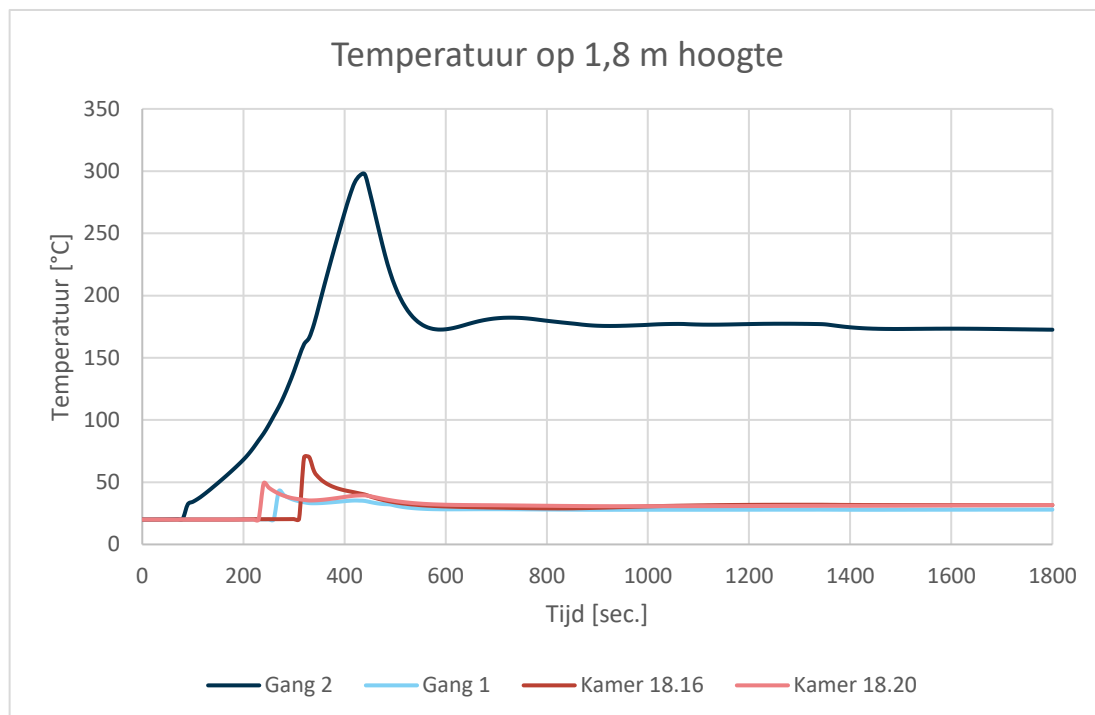
Figuur 5.12 Temperatuur op 1,8 m hoogte

In figuur 5.12 is te zien dat de temperatuur in gang 2 stijgt tot 410 seconden. Vanaf dit moment is de brand ventilatiegecontroleerd, waarna de temperatuur weer daalt. De temperatuur in gang 1, kamer 18.16 en kamer 18.20 is steeds lager dan 100 °C. Na het openen van de deur tussen gang 2 en deze andere ruimtes is er sprake van een korte temperatuurstijging in deze ruimtes.

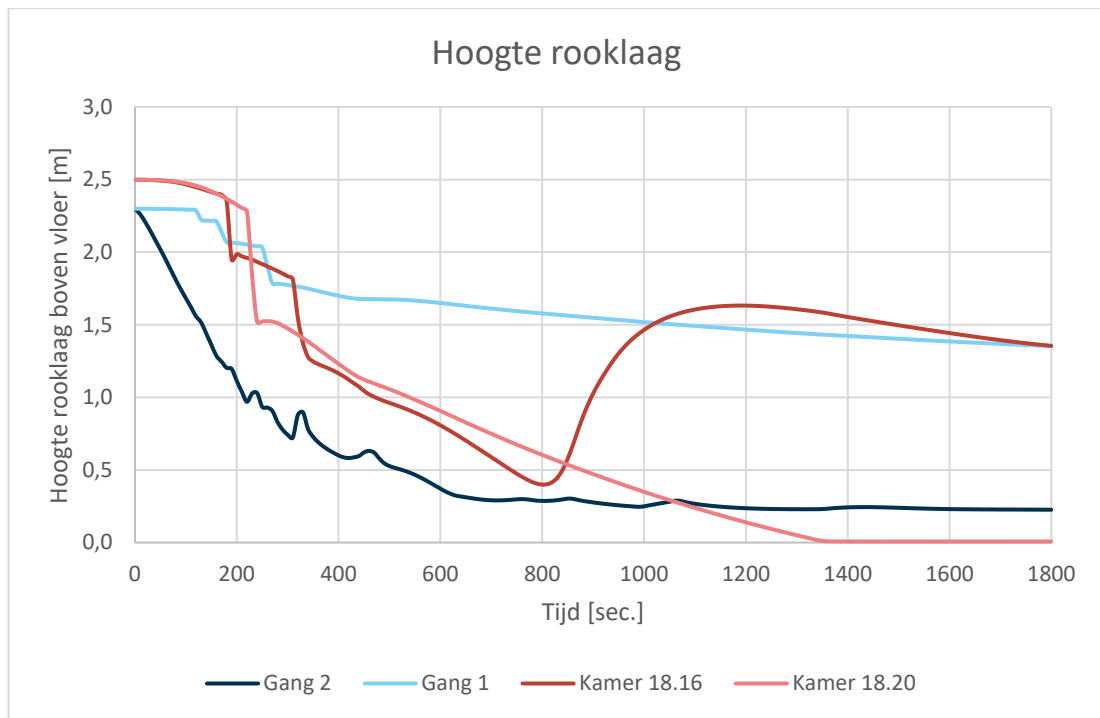
Figuur 5.13 Hoogte van de rooklaag boven de vloer

De rooklaag in gang 2 is na zo'n 3 minuten ongeveer 1 meter boven de vloer. Na ruim 8 minuten is de rooklaag gezakt tot minder dan 0,5 meter boven de vloer. Ook in de kamers 18.16 en 18.20 daalt de rooklaag tot minder dan 0,5 meter boven de vloer. In gang 1 daalt de rooklaag tot ongeveer 1,4 meter boven de vloer.

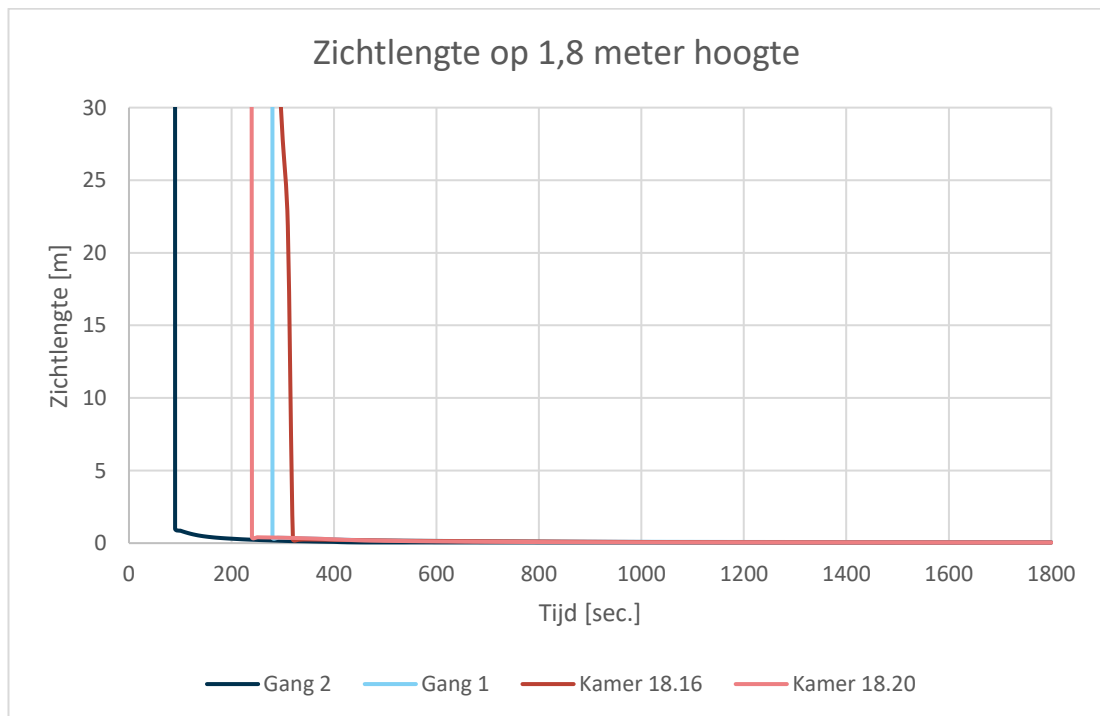
Figuur 5.14 Zichtlengte op 1,8 meter hoogte (in de upper layer)

De zichtlengte in gang 2 op 1,8 meter hoogte is binnen 2 minuten minder dan 1 meter. Kort na het openen van de deuren tussen gang 2 en de overige ruimtes is het zicht op ooghoogte in deze ruimtes al snel minder dan 1 meter.

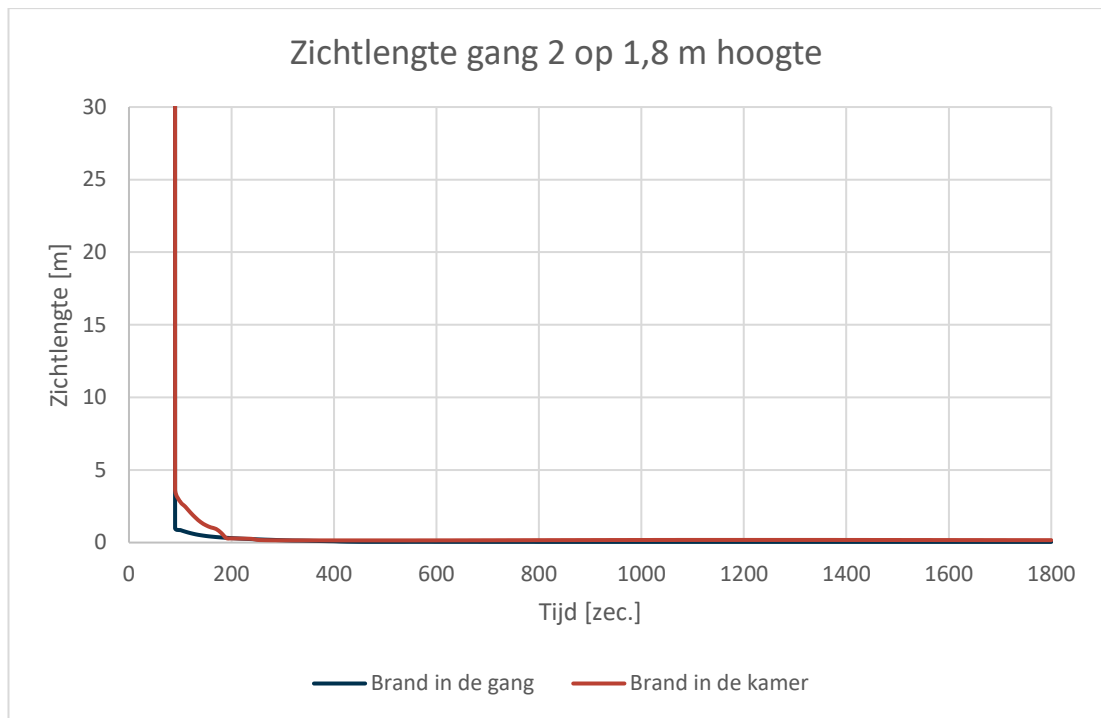
Figuur 5.16 Zichtlengte gang 2 op 1,8 m hoogte

In figuur 5.16 is te zien dat het zicht (op 1,8 m hoogte) op de gang binnen 2 minuten minder dan 1 meter is bij een brand op de gang. Bij een brand op de kamer is het zicht in de gang afhankelijk van het openen van de deur van de kamer waar de brand is. Wanneer deze deur wordt geopend, dan is het zicht op de gang al snel na het openen minder dan 1 meter. Impliciet betekent dit dat een poging tot evacuatie van de kamer waar brand is al snel kan leiden tot een gang vol rook, waardoor de andere kamers aan die gang niet meer ontruimd kunnen worden.

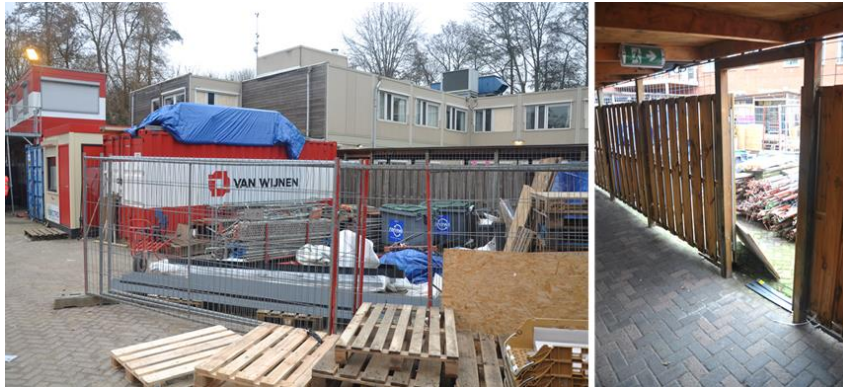
Figuur 6.4 Geblokkeerde vluchtroute achter de nooduitgang van de overdekte looproute
