Brand Wouwermanstraat 59-89 Den Haag

Brandweeracademie (2021). *Brand Wouwermanstraat 59-89 Den Haag. Onderzoek naar de van toepassing zijnde bouwregelgeving, de uitvoering en de invloed daarvan op het brandverloop*. Arnhem: Instituut Fysieke Veiligheid.

Opdrachtgever: Veiligheidsregio Haaglanden
Contactpersoon: Esther Lieben
Titel: Brand Wouwermanstraat 59-89 Den Haag
Datum: 6 oktober 2021
Status: Definitief
Versie: 2.0
Auteurs: ing. Lieuwe de Witte en ing. Johan van der Graaf
Projectleider: ing. Johan van der Graaf
Eindverantwoordelijk: ing. René Hagen MPA

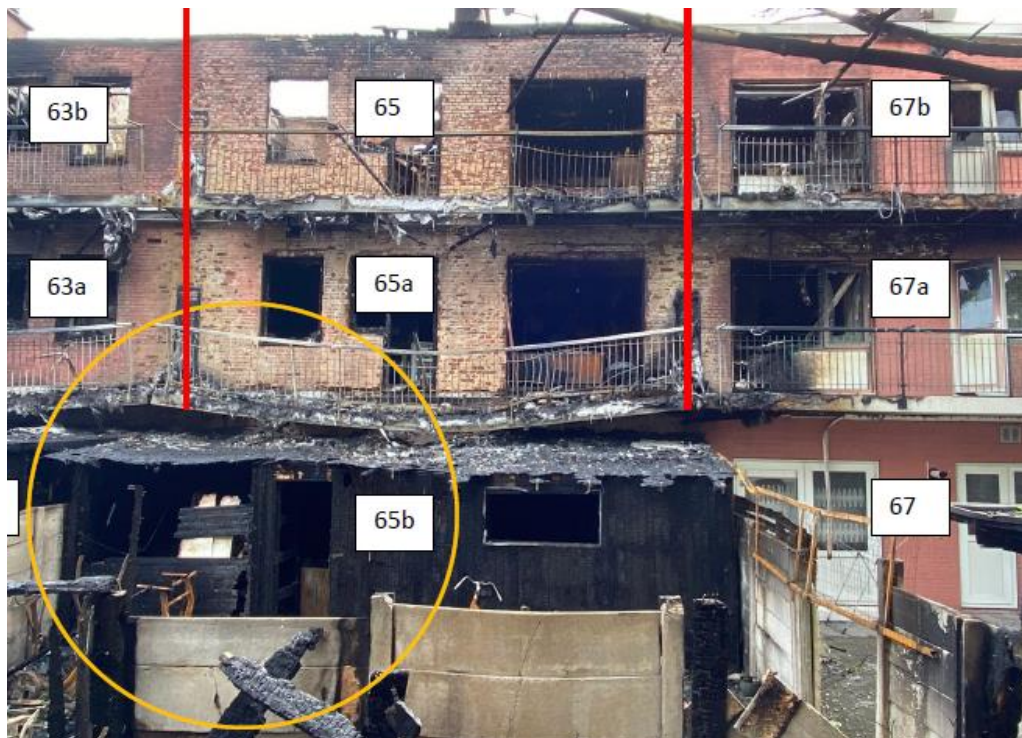
Figuur 4: Foto aanbouw na de brand (bron: rapportage Team Brandonderzoek)

Gezien het feit dat tussen woning 65b en de aanbouw geen specifieke brandwerende voorzieningen zijn aangetroffen en ook niet in de gevels en dak van de aanbouw zelf, is het aannemelijk dat de aanbouw niet in een brandcompartiment ligt (variant 1).

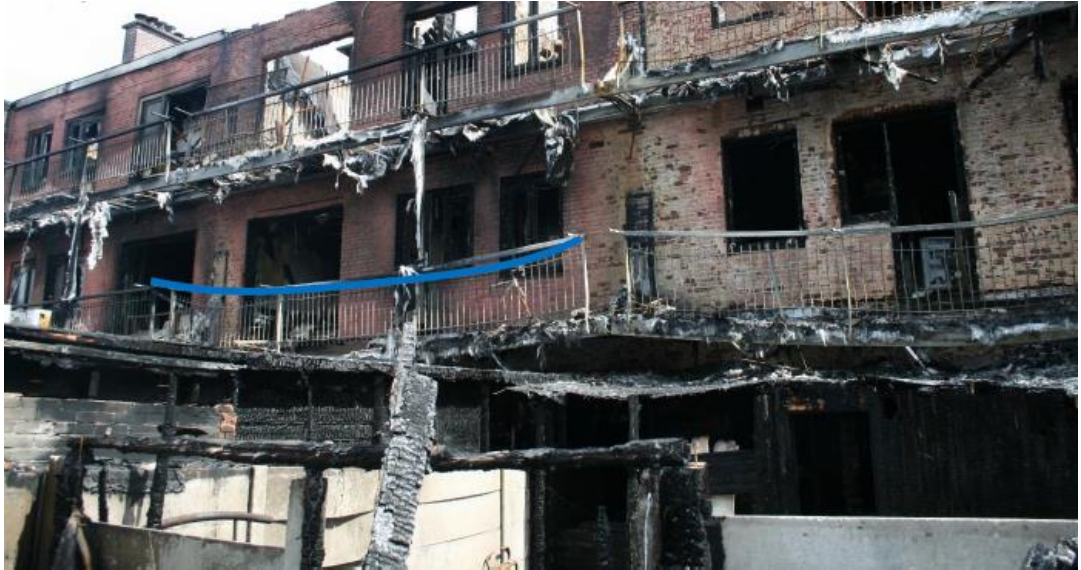
Figuur 6: Foto van de balkons en privacyschermen na de brand (bron: rapportage Team Brandonderzoek)

Uit de beschikbare informatie is niet duidelijk geworden of en welke brandvoorplantingsklasse de balkons en privacy schermen hebben. Het is wel duidelijk dat het polyester van de balkons en privacy schermen niet brandwerend en niet hittevast is.

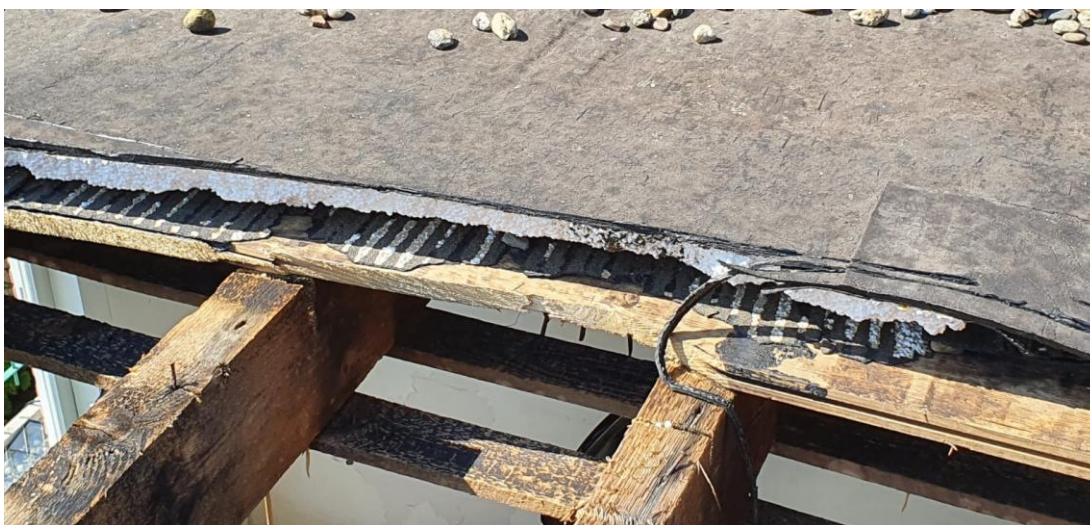
Figuur 7: Foto opbouw dakconstructie

- Laag bitumen met daarop een grove kiezel.
- EPS-plaat met een dikte van ca. 6 cm met aan weerszijden een dunne laag bitumen
- Houten dakbeschot dat direct op de dakbalken is bevestigd.
- Houten dakbalken die in de woningscheidende (steens) wand liggen.

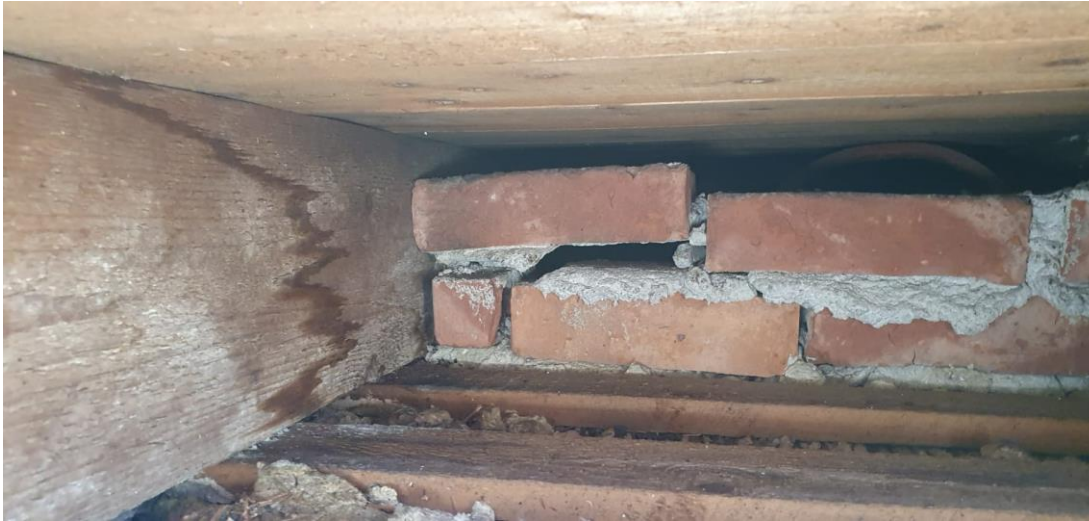
Figuur 8: Foto ruimte tussen onderzijde dakbeschot en bovenzijde verlaagd plafond

- Tussen de bovenzijde van de woning-scheidende wand en het dakbeschot is een opening aanwezig variërend van een centimeter tot enkele centimeters

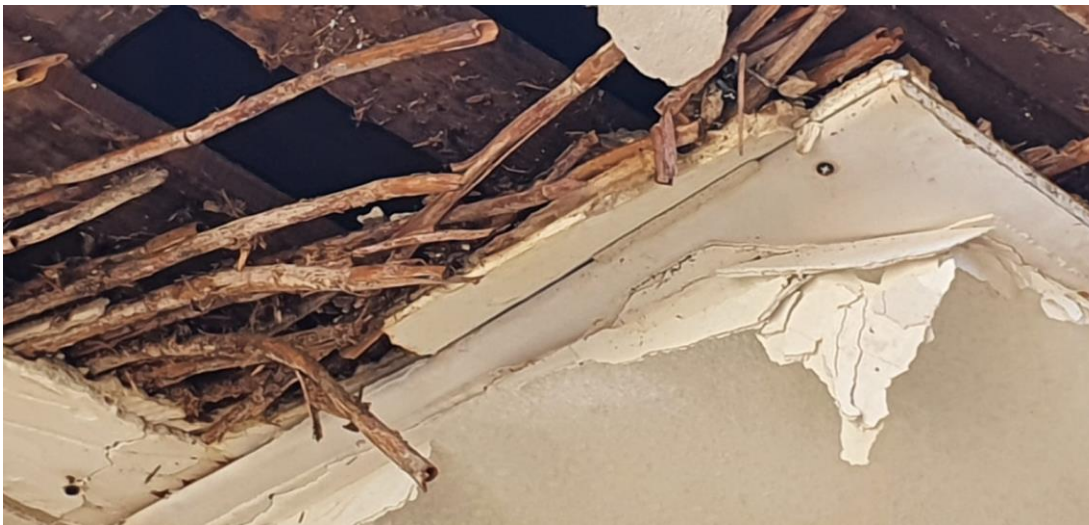
Figuur 9: Foto verlaagd plafond in woning

- De onderzijde van de dakbalken zijn afgewerkt met rachelen waarop 'stuc op riet' is aangebracht en waar in de loop der jaren in diverse woningen vanuit esthetische redenen één of meerdere gipsplaten zijn aangebracht. De brandwerende eigenschappen van de gipsplaten alsmede van bevestigingswijze zijn niet bekend.

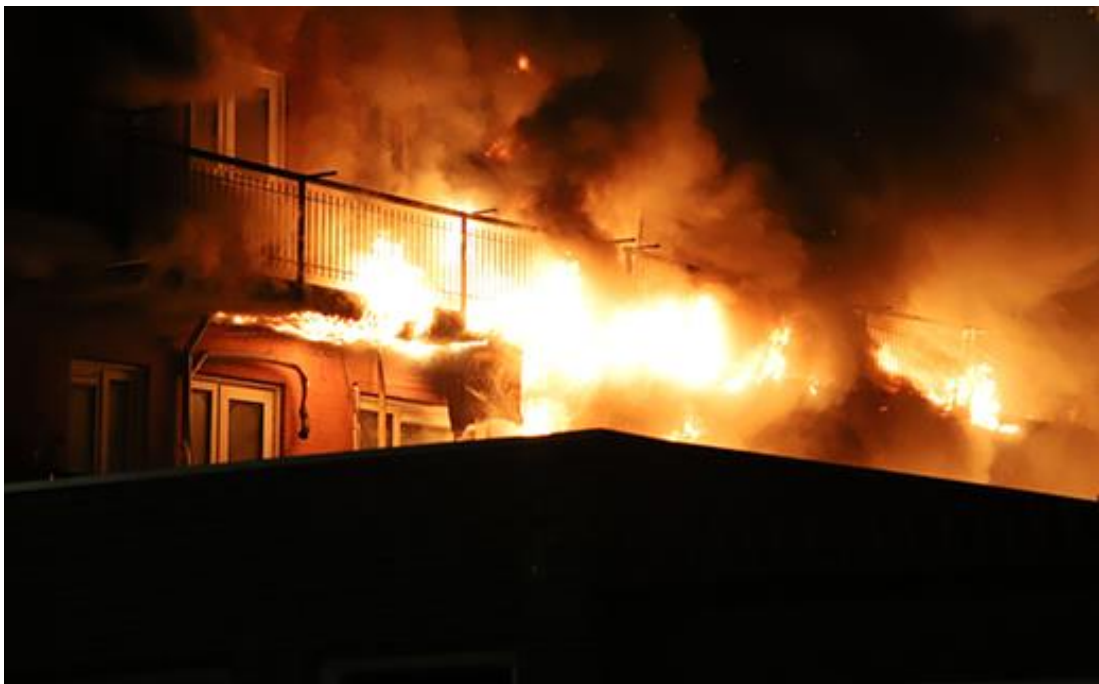
Figuur 11: Foto brand achterzijde woningen

Uit het onderzoek naar de brand blijkt dat de balkons een belangrijke bijdrage hebben geleverd in de eerste fase van de brand; de branduitbreiding naar bovenliggende en naastliggende woningen. Vanuit de aanbouw van woning 65b heeft de brand zich uitgebreid naar het balkon van woning 65a. Vervolgens heeft de brand zich zowel horizontaal als verticaal via dit balkon uitgebreid. Horizontaal via het polyester loopgedeelte aan de bovenzijde van het balkon en via de polyester afdekplaat aan de onderzijde van het balkon. Deze horizontale branduitbreiding is overgegaan in een verticale branduitbreiding via de polyester privacy schermen (balkonafscheidings) tussen de woningen. Mede via deze schermen heeft ook branduitbreiding naar de balkons op de tweede verdieping plaatsgevonden. Deze branduitbreiding is zowel horizontaal als verticaal goed te zien op de foto's in figuur 11 en 12.

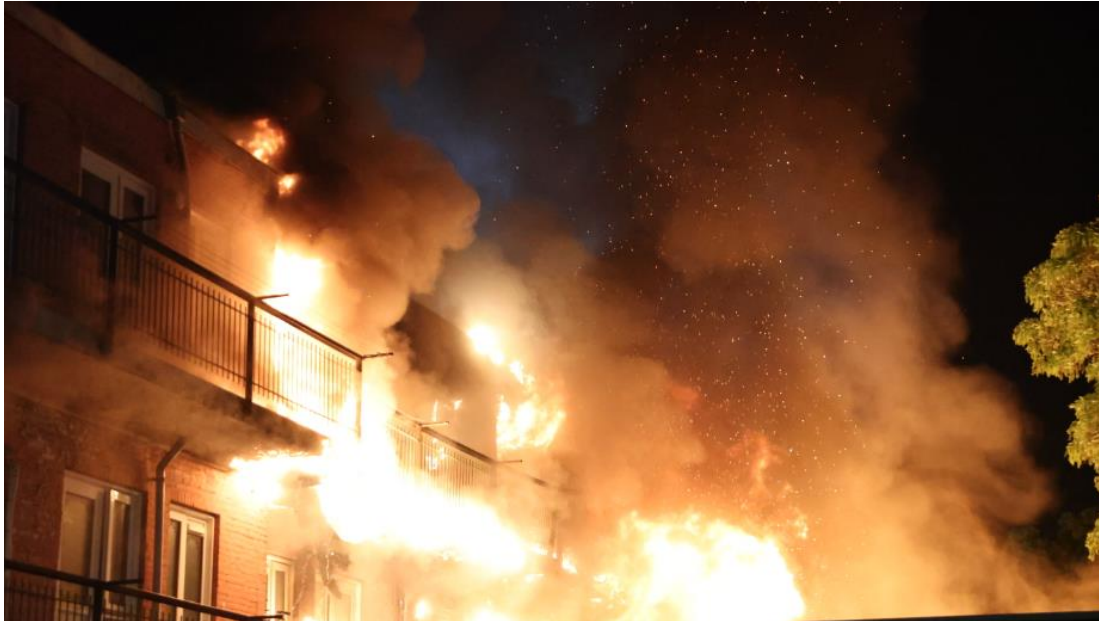
Figuur 12: Brand achterzijde woningen (bron: rapportage Team Brandonderzoek).

In het brandonderzoek wordt geconcludeerd dat via de balkonafscheidingsen ook de kunststofkozijnen van de woningen aan weerszijden in brand raken. Via deze route zijn de woningen met nummer 65a, 65, 63a, 63b, 67a en 67b deel gaan nemen aan het brandverloop.

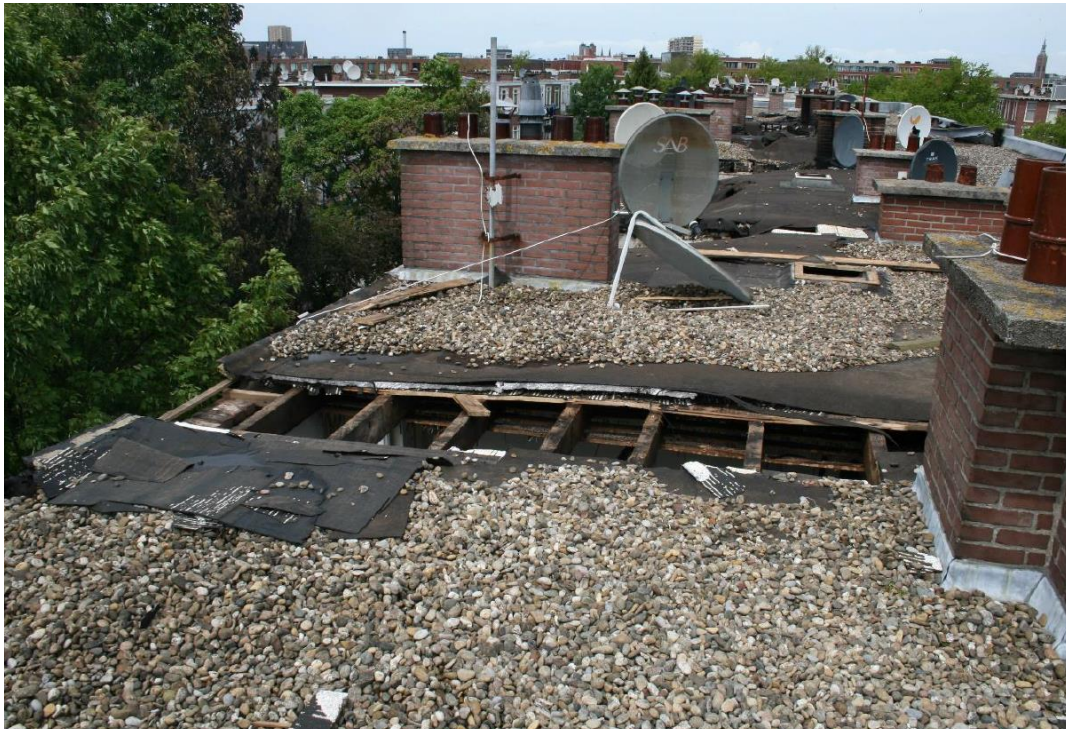
Figuur 13: Foto bovenzijde dak (bron: rapportage Team Brandonderzoek)

Uit de beoordeling van de dakconstructie in paragraaf 1.5.3 en met name de aansluiting tussen het dak en de woningscheidende wand blijkt dat er ter plaatse van deze aansluiting meerdere branduitbreidingstrajecten denkbaar zijn. Uit de beoordeling blijkt dat de aansluiting niet voldoet aan de minimale eisen uit de bouwregelgeving. Tussen de woningscheidende wand en het dakbeschoot is een opening aanwezig (zie figuur 8) waardoor de brand zich in de dakconstructie onder het dakbeschoot en boven de verlaagde plafonds kan uitbreiden naar naastgelegen woningen.

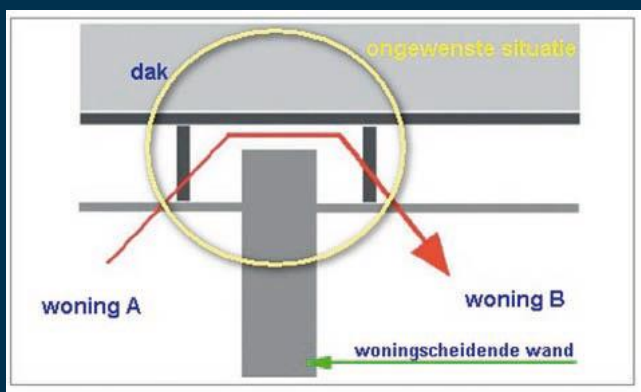
In 2008 vonden er twee branden plaats waarbij de brand zich via de platte daken verspreidde. Het betrof hier een brand in Hoofddorp waarbij 10 woningen betrokken waren en een brand in Zaanstad waarbij 6 woningen betrokken waren. In beide gevallen betroffen het woningen met een plat houten dak. Het bleek dat bij deze constructie het metselwerk van de woningscheidende wand niet altijd goed is opgemetseld tot aan het dakbeschot. Oeningen tussen dakbeschot en metselwerk leiden tot een te lage brandwerendheid (zie onderstaande tekening).
