# Gebrand op inzicht

Een onderzoek naar de effectiviteit van rookmelders

Versie: 1.3, 27 augustus 2015

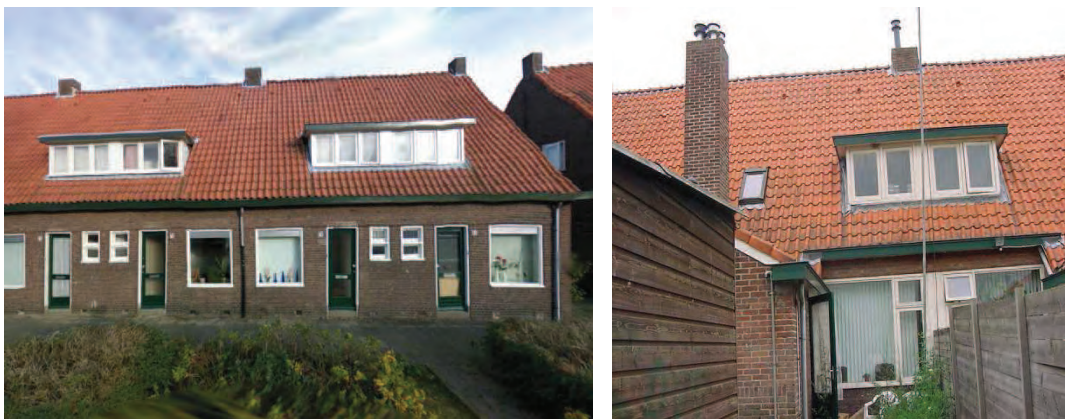
Afbeelding 1 en 2: Voor- en achterkant woning aan De Marsweg

De brandtesten zijn uitgevoerd in arbeiderswoningen (zie afbeelding 1 en 2) die gebouwd zijn in 1931 aan De Marsweg in Zutphen. De woningen zijn tot voor kort bewoond geweest. Alle woningen zijn gebouwd volgens dezelfde indeling, waarbij de plattegrond soms gespiegeld is. Daardoor zijn de verschillen tussen de woningen minimaal. Iedere woning is voorzien van houten vloeren en een trap. In de loop der tijd zijn de woningen (iets) gerenoveerd. Er is onder andere dubbel glas geplaatst op de begane grond, er zijn op de begane grond ventilatieroosters aanwezig en de plafonds zijn afgewerkt met gipsplaten. Dit heeft tot gevolg dat de isolatiewaarde is verhoogd en de kans op doorslag van brand naar de bovenverdieping beperkt is. De binnen- en buitendeuren zijn sluitend, maar met een aantal kierren. De binnendeuren zijn stomp en afhankelijk van de woning van massief hout of board. Verder zijn de woningen voorzien van een pannendak en opgebouwd uit traditioneel metselwerk. De voorgevels van alle woningen bevinden zich aan de westzijde. Om hoekwoningen te kunnen vergelijken met de tussenwoningen, zijn de zijramen van de hoekwoningen bekleed met Promat<sup>15</sup> om zodoende een dichte muur te creëren.

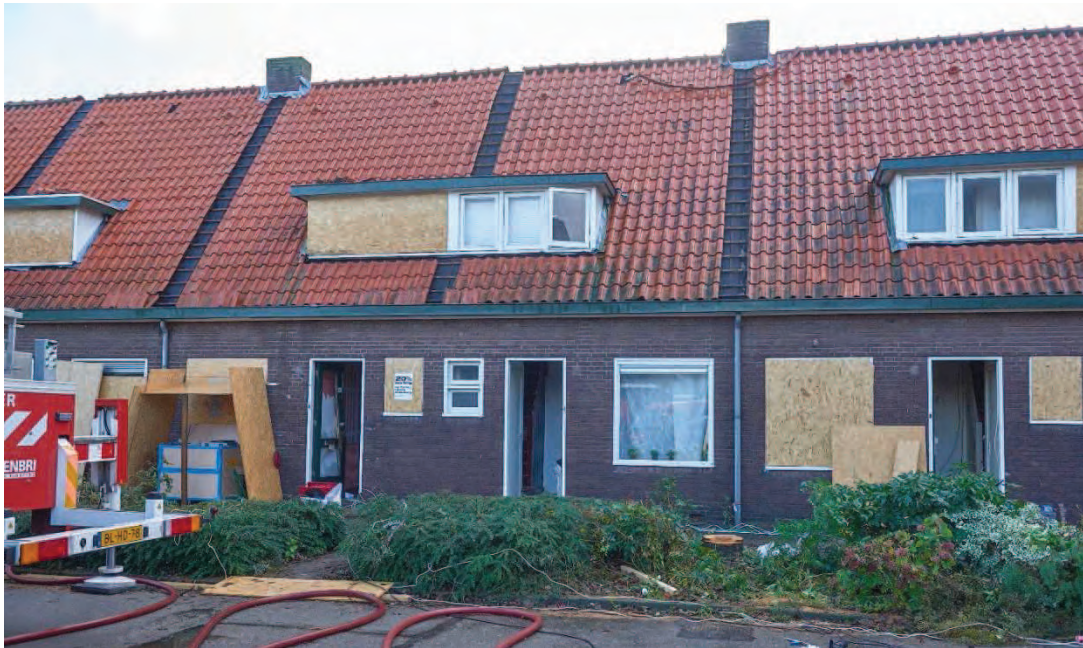
Afbeelding 3: Veiligheidsmaatregelen

Voor de veiligheid zijn er twee fognails<sup>16</sup> aangebracht in het dak en zijn de pannen op de scheiding verwijderd (afbeelding 3). Op deze wijze kan bij het uit de hand lopen van de brand actie worden ondernomen door de veiligheidsploeg.

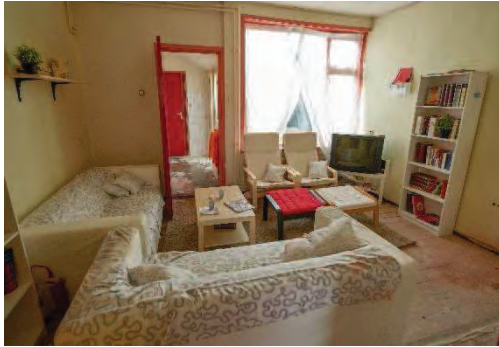
Afbeelding 4: Inrichting woonkamer

Om de realiteit zoveel mogelijk te benaderen is de inrichting van de woningen een afspiegeling van meubels zoals die in Nederland anno 2014 gebruikelijk zijn. Daartoe zijn de meubels aangeschaft bij drie meubelgiganten. Daarbij is gefocust op het prijspectrum 'goedkoop' met de financiële situatie van een jong gezin in het achterhoofd. De woning is zo realistisch mogelijk ingericht, met naast stoelen, tafels, banken, televisies ook bijvoorbeeld kleding in de kasten, elektrische apparatuur in de keuken, boeken en tijdschriften in de woonkamer en kinderspeelgoed in de babykamer. In afbeelding 4 tot en met 9 is een impressie gegeven van de inrichting van de woningen. Een plattegrond met de gedetailleerde inrichting is tevens opgenomen in bijlage 1.

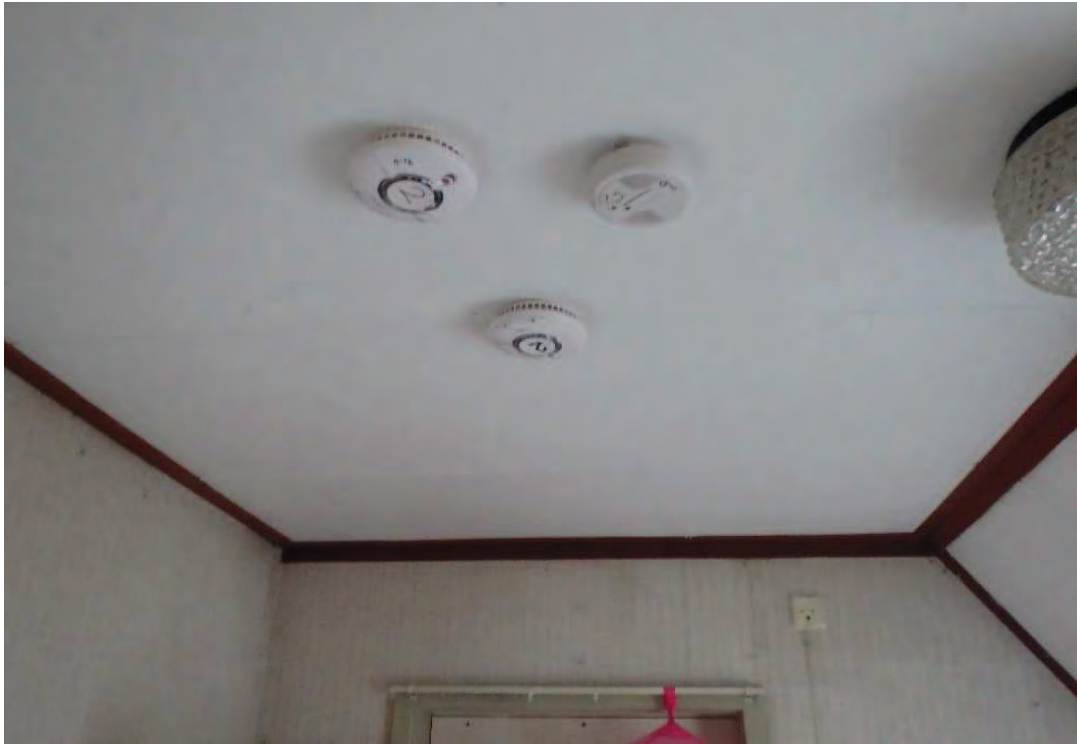
Afbeelding 11: Optische en thermische melders in het experiment

- > Optische rookmelders van het type FireAngel WST-630-BNLT met een niet-verwisselbare 3V lithiumbatterij met een levensduur van tenminste 10 jaar. Alarmering gebeurt door middel van een geluidssignaal van 85 dB(A) op 3 meter afstand en een rood knipperend ledlampje. De rookmelders zijn draadloos onderling koppelbaar met een bereik van maximaal 300 meter.
- > Thermische melders van het type BRK H380 met een 9 volt batterij. Alarmering gebeurt door middel van een geluidssignaal van minimaal 85 dB(A) op 3 meter afstand. De rookmelders zijn voor het onderzoek gekoppeld via een IFG-100 Wireless Interface Gateway 150m. single trigger operation.

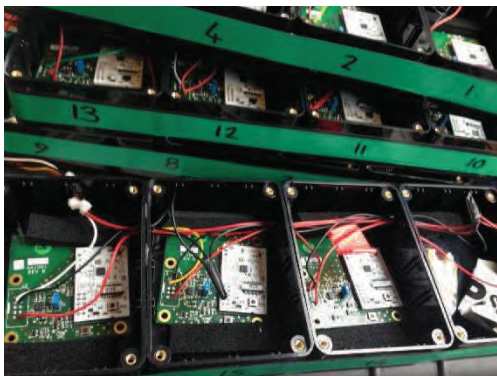
Afbeelding 12: Registratiesysteem 1

Eén systeem is door de producent<sup>18</sup> van de melders geleverd, inclusief technische ondersteuning. Daarbij is een serie ontvangers draadloos gekoppeld aan de rookmelders in de woning. De ontvangers werden aan een laptop verbonden. Het andere systeem is door het onderzoeksteam ontwikkeld. Dit systeem werkte door rookmelders in de woning draadloos te koppelen met rookmelders buiten de woning, en deze laatste via een datakabel te koppelen aan een meetprogramma.

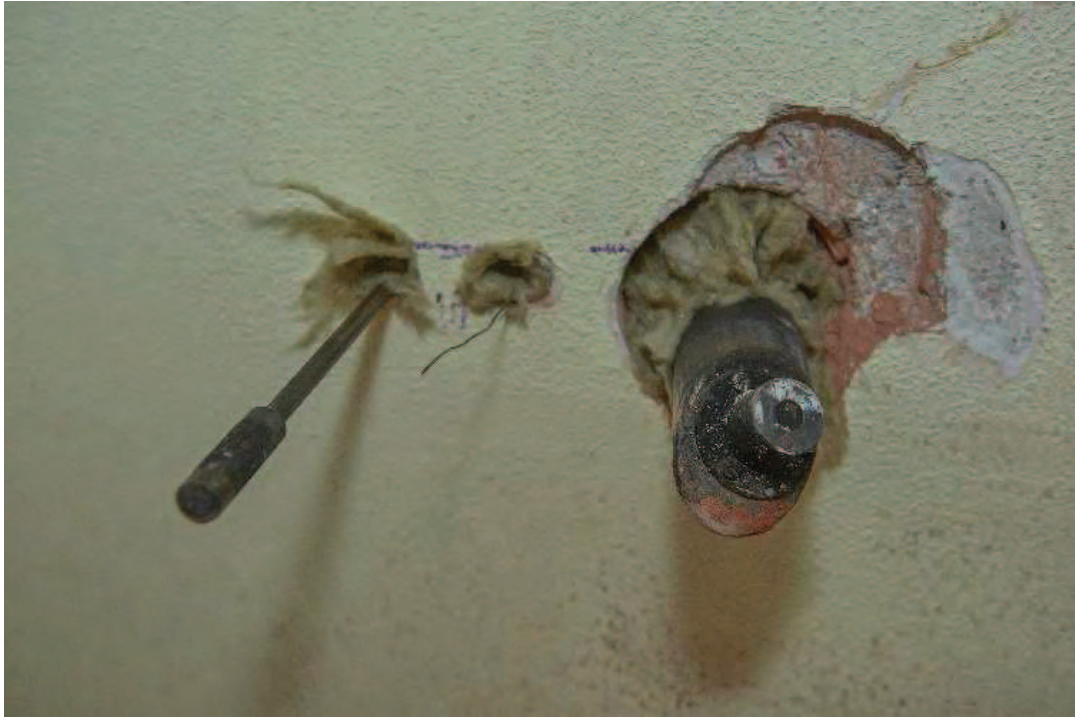
Afbeelding 14: Sensoren gasanalyseapparaat en stralingsmeter door muur van de burens

Voorafgaand aan de brandproeven is voorzien dat de brandproeven destructief voor de woningen kunnen zijn en de constructieveiligheid kunnen bedreigen. Daarom is de meetapparatuur via gaten in de zijmuren vanaf de 'buren' in de testwoning geplaatst. Zie ook afbeelding 14. Op deze wijze kon de meetapparatuur worden beschermd tegen hitte en altijd veilig terug worden gehaald na afloop van de brandproef. Dit betekent echter dat metingen plaats hebben gevonden langs de zijmuren van de ruimten, terwijl het uit het oogpunt van metingen logisch zou zijn geweest om in het midden van de ruimte te meten. Er is derhalve bewust de keuze gemaakt voor een (beperkte) concessie in de nauwkeurigheid van metingen in het voordeel van de veiligheid tijdens de brandproeven.

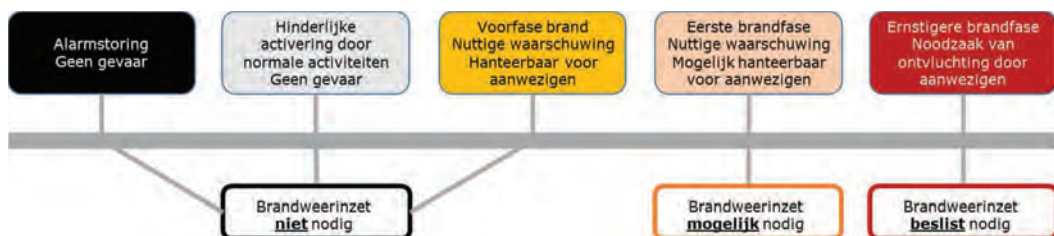
Rookmelders gaan niet alleen af bij daadwerkelijke brand of rookverspreiding, maar ook door andere oorzaken. Het in alarm gaan van een rookmelder zonder dat er daadwerkelijk sprake is van rook of brand wordt hinderlijke activering genoemd. De NFPA heeft een set van mogelijkheden gedefinieerd voor detectie en alarmeringen door rookmelders (Ahrens, 2011b), zie figuur 5.

Figuur 5: Detectie en alarmeringen door rookmelders (Ahrens, 2011b)

De alarmeringen zijn in de figuur gekoppeld aan de noodzaak van een brandweerinzet. Wanneer een rookmelder wordt geactiveerd door een storing of door normale activiteiten, zoals bijvoorbeeld door stoomvorming als gevolg van koken, dan is er geen sprake van gevaar en is een brandweerinzet niet nodig. Er is dan sprake van een hinderlijke activering.

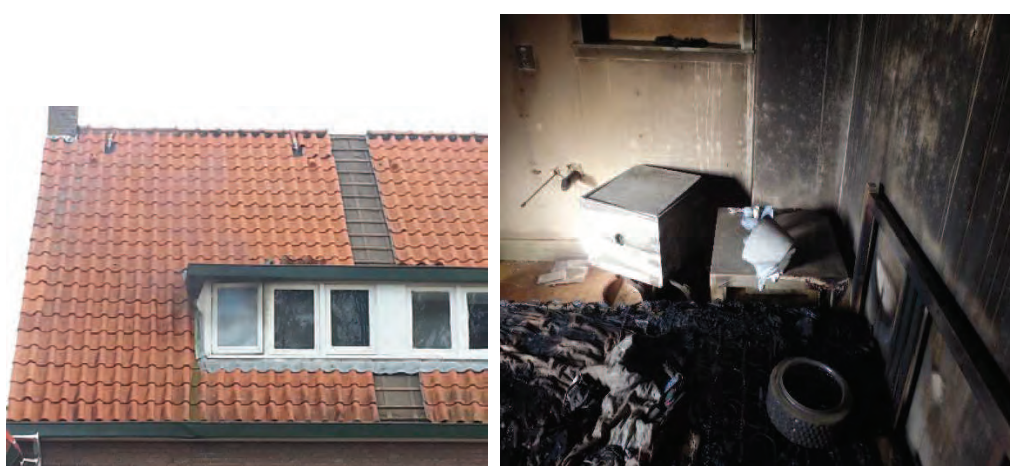
#### Test 1 – Brand in bed in ouderslaapkamer, deuren dicht

In test 1 is de brand ontstoken in een bed in de ouderslaapkamer. De ramen en de deuren van de slaapkamers zijn dicht. Alleen de ramen van de ouderslaapkamer staan op een kier. De deur van de woonkamer is dicht.

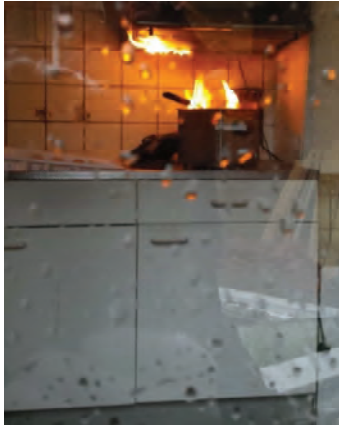
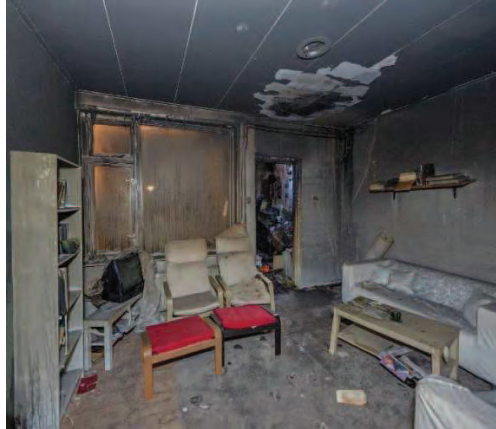
### Test 2 – Brand in friteuse in keuken, woonkamerdeur dicht

In test 2 is de brand ontstoken in een friteuse in de keuken. Er is een open verbinding tussen de keuken en de woonkamer. De buitendeur in de keuken staat half open en de deur van de woonkamer is dicht. De ramen en de deur van de babyslaapkamer zijn dicht. De ramen van de ouderslaapkamer staan op een kier en de deur is open. Na het ontsteken van de friteuse volgt een brand die zich snel ontwikkelt. Binnen twee minuten hangt er een dikke rooklaag tegen het plafond van de keuken, die zich uit begint te breiden naar de woonkamer. De eerste keukenkastjes worden binnen twee minuten door de brand bereikt. De brand in de keuken woedt eerst in de keukenkastjes boven het aanrecht; daarna worden ook de keukenkastjes onder het aanrecht bij de brand betrokken. De rook verspreid zich ook via de constructie (vloer) naar de slaapkamers. Gedurende het scenario slaat de brand door het gipsplafond en begint zich in het dak (van de keuken) te verspreiden zodat er dikke rook onder het pannendak van de keuken naar buiten wordt geperst. Ruim 47 minuten na het ontstaan van de brand dreigt de brand over te slaan naar de kap van de woning en daarom is de veiligheidsploeg gestart met afblussen.

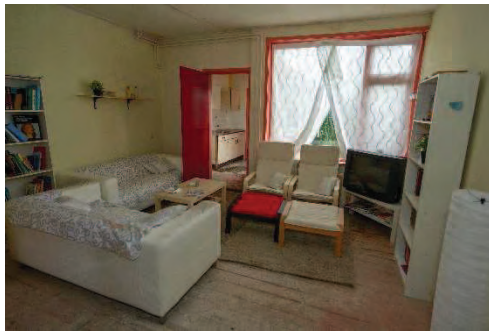
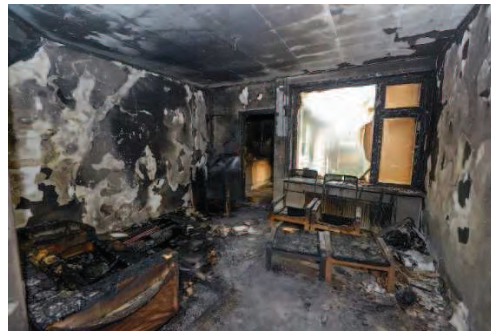
### Test 3 – Brand in bank in woonkamer, woonkamerdeur open

In test 3 is de brand ontstoken in een bank in de woonkamer. De deur van de woonkamer is open. De ramen en de deur van de babyslaapkamer zijn dicht. De ramen van de ouderslaapkamer staan op een kier en de deur is open. Na het ontsteken van de brand in de bank loopt de temperatuur in de woonkamer snel op. Binnen een minuut worden de eerste vlammen boven de bank zichtbaar. Vanaf anderhalve minuut begint zich een rooklaag tegen het plafond te vormen die snel opbouwt. Na 2 minuten bereikt de rooklaag in de woonkamer al de hoogte van 180 cm (vanaf vloer) en is inmiddels naar de hal en overloop verspreid. Naast de bank brandt dan ook het plankje boven de bank. Na ongeveer 5 minuten wordt in de woonkamer een piek in de temperatuur bereikt en daalt de temperatuur, als gevolg van zuurstofgebrek. Op dat moment staat de overloop vol grijs/zwarte rook. Gedurende een volledig uur kan de brand zijn gang gaan. Na 61 minuten wordt ingegrepen door de veiligheidsploeg.

In test 3 ontstaat de brand in een bank in de woonkamer. De deur van de woonkamer staat open. Daardoor gaat de rookmelder in de hal vrij snel, namelijk na 2 minuten, in alarm. De personen in de brandruimte hebben daarna nog 2,5 minuten de tijd om te vluchten. Lukt dit niet, dan is na het afgaan van de rookmelder nog ruim 12,5 minuten tijd beschikbaar voor redding. Voor de brandweer is de beschikbare redtijd mogelijk te kort, waardoor de kans dat iemand uit de brandruimte gered kan worden beperkt is. De rookmelder op de overloop gaat niet af, mogelijk doordat de rookmelder defect was. Na 5 minuten is de overloop namelijk volledig gevuld met grijs/zwarte rook. De thermische melder op de overloop gaat na 4 minuten en 45 seconden af en wordt in dit geval gebruikt voor het berekenen van de beschikbare vlucht- en redtijd. Uitgaande van het moment dat de thermische melder in alarm gaat, hebben de aanwezigen op de verdieping ongeveer 1 minuut om te vluchten. Op de overloop is de beschikbare redtijd ruim 9 minuten, in de ouderslaapkamer ongeveer 10 minuten en in de babykamer ongeveer 35 minuten. Omdat de beschikbare redtijd op de overloop eerder verstreken is dan in de slaapkamers, moet de redding (na ruim 9 minuten) van buitenaf plaatsvinden en niet via de hal en overloop.

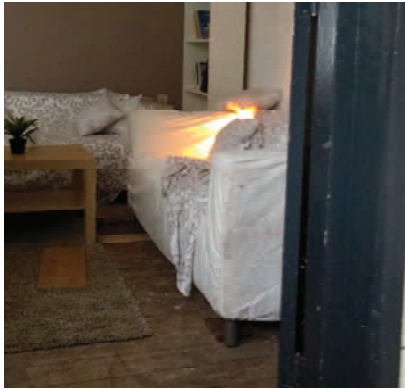
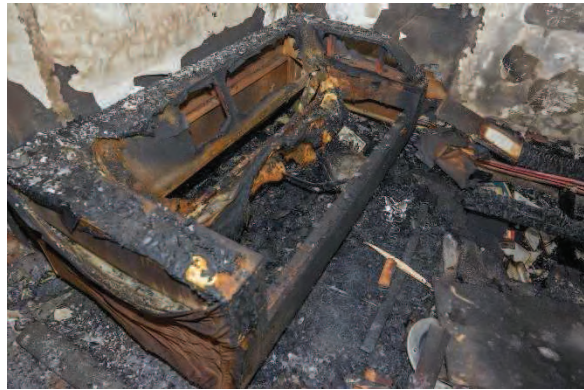
#### Test 4 – Brand in bank in woonkamer, woonkamerdeur dicht

In test 4 is de brand ontstoken in een bank in de woonkamer. De deur van de woonkamer is dicht. De ramen en de deur van de babyslaapkamer zijn dicht. De ramen van de ouderslaapkamer staan op een kier en de deur is open. Na 3,5 minuut worden de eerste vlammen boven de bank zichtbaar. Na 4 minuten begint zich een rooklaag op te bouwen tegen het plafond. Nog 30 seconden later bereikt de rooklaag een hoogte van 180 cm (vanaf vloer). De hele ruimte vult zich met dikke zwarte rook, en de vlammen op de bank nemen af. Na 4,5 minuten komt er lichte rookontwikkeling door de vloer de ouderslaapkamer in. Ongeveer 30 seconden later gebeurt dit ook in de babykamer. Na 7 minuten komt de eerste rook vanuit de ouderslaapkamer de overloop binnengestroomd. Na ruim 58 minuten wordt ingegrepen door de veiligheidsploeg en wordt de keukendeur geopend.

Net als in de andere testen is hitte ook in test 4 bepalend voor de verslechtering van de vluchtmogelijkheid in de brandruimte (woonkamer). 11% van de bevolking krijgt daar na bijna 4 minuten problemen, 50% van de bevolking na ruim 4,5 minuten en 89% van de bevolking na ruim 5 minuten. Na bijna 14 minuten is er kans op ernstige gezondheidsschade vanwege een langdurige blootstelling aan een hoge dosis NO. In de hal ondervindt 50% van de bevolking na bijna 23,5 minuten problemen bij het vluchten vanwege NO en op de overloop is dat al na bijna 16 minuten het geval. In de ouderslaapkamer heeft 50% van de bevolking al 42 seconden eerder last van NO bij het vluchten en is de situatie na bijna 17 minuten zodanig dat mensen in de ouderslaapkamer ernstige gezondheidsschade oplopen door NO. Via de overloop kan nog tot bijna 34 minuten gevlucht worden door 11% van de bevolking<sup>96</sup>, en voor 89% van de bevolking al niet meer vanaf 31 minuten. Via de hal kan tot ruim 45,5 minuten gevlucht worden door 2% van de bevolking en dat is vanaf ruim 39 minuten vluchten niet meer mogelijk voor 89% van de bevolking.

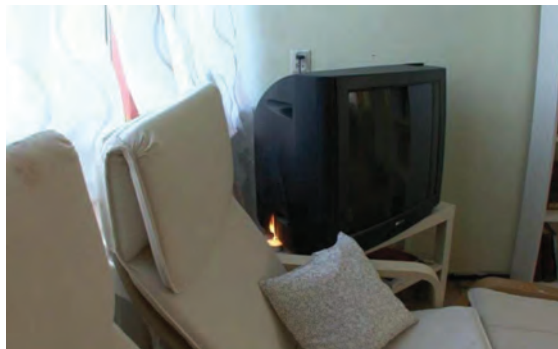
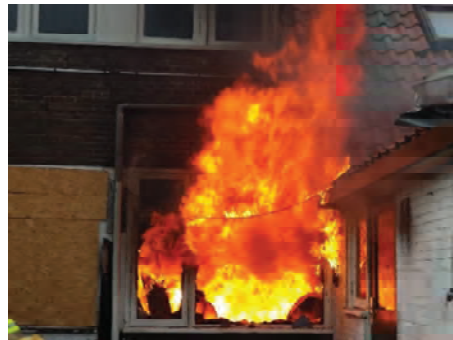
#### Test 5 – Brand in TV in woonkamer, woonkamerdeur open

In test 5 is de brand ontstoken in een televisie in de woonkamer. De deur van de woonkamer is open. Ook de voordeur staat open. De ramen en de deur van de babyslaapkamer zijn dicht. De ramen van de ouderslaapkamer staan op een kier en de deur is open. Na aansteken duurt het ongeveer 2 minuten voor er duidelijke vlammen zichtbaar zijn achter de TV. Een minuut later beginnen ook de stoelen naast de TV uit te gassen en nog een minuut later staan de gordijnen in brand. Bijna 5 minuten na het ontstaan brandt ook de stoel naast de TV en explodeert de beeldbuis. Ongeveer 8 minuten na de start van de brand springt een kleine ruit aan de achterzijde en wordt de brand uitslaand. Nog 7 minuten later springt ook het grote raam, waarna op ongeveer 28 minuten de brandstof grotendeels op is. Hier eindigt de test voor dit onderzoek. Ten behoeve van het andere onderzoek naar brandontwikkeling dat gebruik maakte van dezelfde branden wordt er besloten vuurlast toe te voegen. Na 44,5 minuten is de veiligheidsploeg gestart met de blussing.

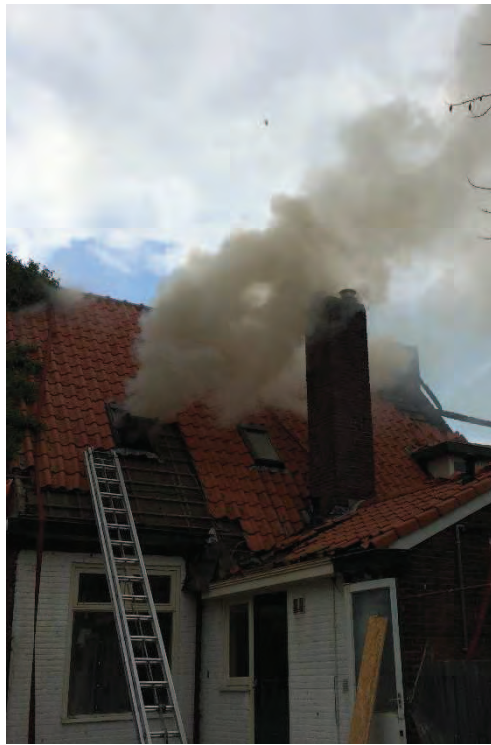
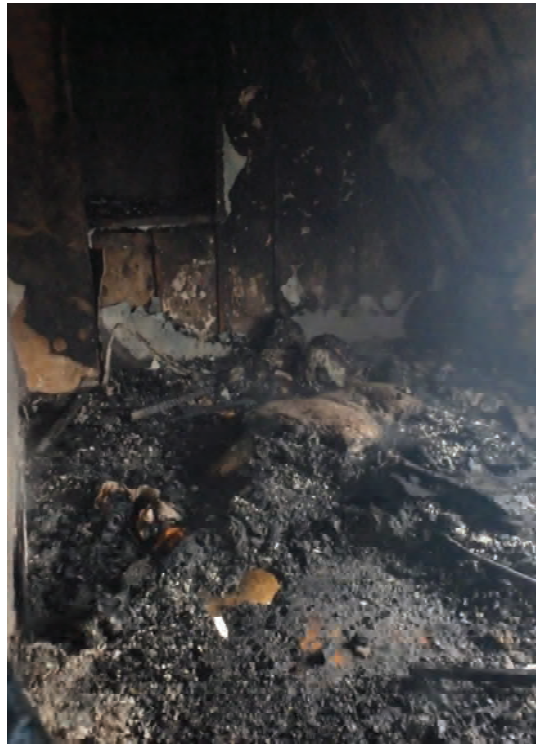
In test 6 is de brand ontstoken in een bed in de ouderslaapkamer. De deuren van de slaapkamers staan open en de ramen staan op een kier. De deur van de woonkamer is dicht. De brand wordt ontstoken op een laag hangende hoek van het dekbed welke bijna de grond raakt. Binnen een minuut zijn er vlammen zichtbaar op de bovenzijde van het dekbed. Na 1 minuut en 40 seconden reikt de rooklaag in de ouderslaapkamer tot 180 cm. De ruimte vult zich snel met zwarte rook en er druipen brandende (vloeibare) dekbeddelen op het vloerkleed dat mee begint te branden. Na 2 minuten reikt de rooklaag aan de zijde van de overloop tot op 50 cm van de vloer. Aan de raanzijde is er nog 75 tot 90 cm vrije ruimte. Er staan vlammen van 1 meter hoog op het dekbed. Een minuut later bereiken ze het plafond en iets later begint de rooklaag tegen het plafond te ontsteken. Na ruim 4 minuten neemt de brand in heftigheid af. Na verloop van tijd neemt ook de dichtheid van de rooklaag af. Alleen het bed brandt.
