Vluchtveiligheid van woongebouwen

Brandweeracademie (2021). *Vluchtveiligheid van woongebouwen*. Arnhem: IFV.

Oprachtgever: Ministerie van BZK
Contactpersoon: ing. M. Balk en W. Saho
Titel: Vluchtveiligheid van woongebouwen
Datum: 1 december 2021
Status: Definitief
Versie: 1.0
Auteurs: ing. P.J. van der Graaf, dr. ing. M. Kobes, M. Leene, drs. C. Tonnaer
Projectgroep: ing. J. Ebus, L. Geraets, M. Jansen, M. Leene, L. Wolfs
Projectleider: ing. P.J. van der Graaf
Review: ing. H.L. de Witte
Eindverantwoordelijk: ing. R.R. Hagen MPA

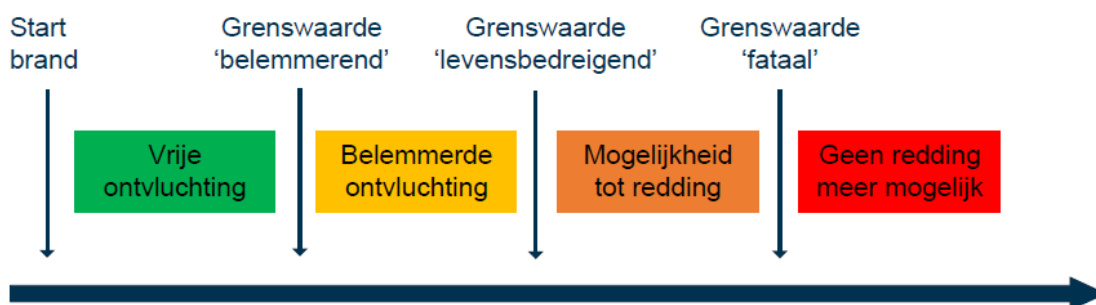
Deze brandcondities kunnen leiden tot belemmerde vluchtmogelijkheden, een levensbedreigende situatie of zelfs een fatale situatie (zie onderstaande figuur 1.1).

Figuur 1.1 Vlucht- en overlevingsmogelijkheden van slachtoffers bij brand

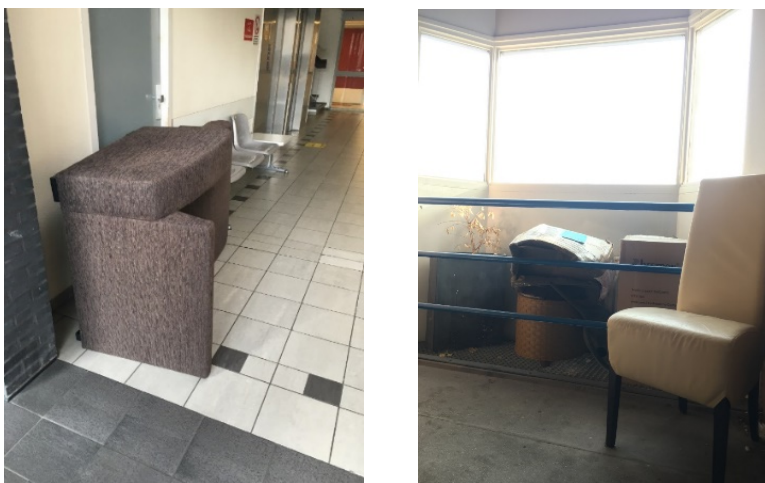
In figuur 4.1 staan twee foto's van voorwerpen die zijn aangetroffen in de vluchtroute en het trappenhuis. Zo is in een entreehal van een bepaald gebouw een bank aangetroffen. Op deze hal komen de lift en een trappenhuis uit. Een bank is op zichzelf geen potentiële ontstekingsbron, maar kan bij brand wel een grote hoeveelheid (giftige) rook produceren.

Figuur 4.1 Voorwerpen in de gang (links) en het trappenhuis (rechts)

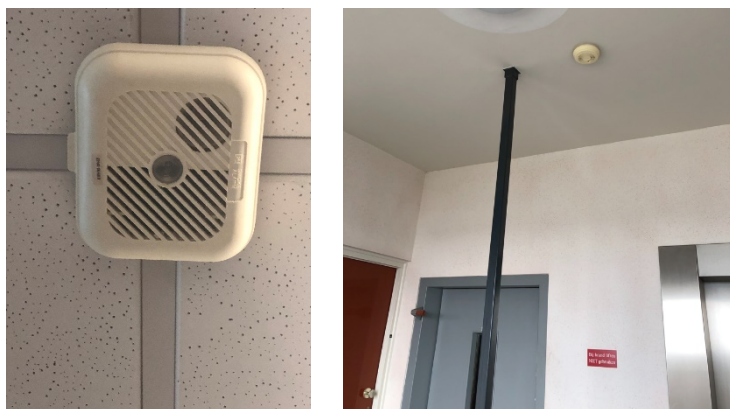
In 7 van de 32 gebouwen is er een vorm van branddetectie aanwezig, zoals rookmelders conform de NEN 2535 of NEN 2555 of rookmelders op batterij, in één of meerdere vluchtroutes (gang en/of trappenhuis). Bij 2 gebouwen zijn alle gemeenschappelijke verkeersruimten voorzien van branddetectie (NEN 2555). In 3 van de 32 gebouwen is er een ontruimingsalarminstallatie aanwezig, waarvan één installatie wordt aangestuurd door branddetectie.

Figuur 5.1 Rookmelders in de vluchtroute

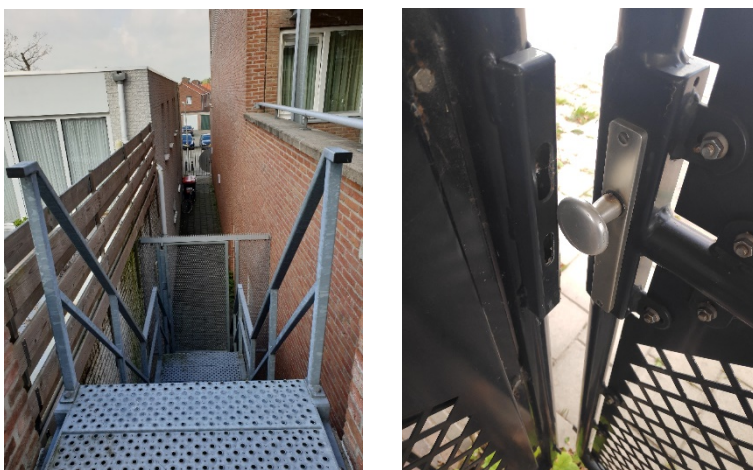
Deuren op de vluchtroutes zijn eenvoudig (zonder sleutel of los voorwerp) te openen in alle gebouwen. De vluchtroutes van 30 van de 32 gebouwen leiden naar aansluitend terrein vanwaar de openbare weg te bereiken is. Bij 2 gebouwen is er een deur op de vluchtroute aangetroffen die niet (direct) te openen is. In het eerste van die gevallen was sprake van een deur op de vluchtroute die niet te openen was, omdat de klink ontbrak. Het gaat om een deur op een vluchtroute die door de buitenlucht voert bij een gebouw met twee vluchtroutes. Dit betekent dat het aansluitende terrein via één van beide vluchtroutes niet kan worden bereikt.¹² Desondanks is het eindpunt een open binnenplein waar bewoners in de buitenlucht staan en daardoor relatief veilig zijn. Bij het tweede gebouw is ook de openbare weg niet te bereiken. Vluchten uit dit gebouw kan wel naar het aansluitende terrein in de buitenlucht, maar er is een sleutel nodig om een deur te openen die toegang geeft tot de openbare weg.

Figuur 6.1 Deuren op de vluchtroute naar aangrenzend terrein

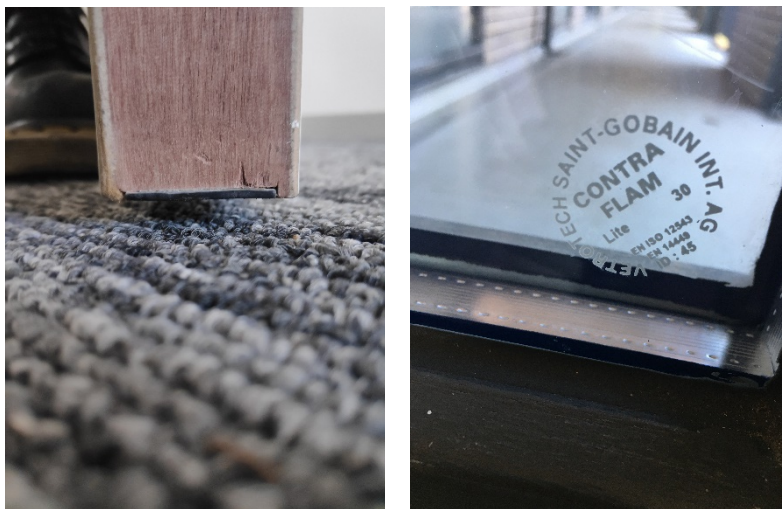
Op basis van de visuele inschatting is geconstateerd dat bij 6 van de 23 gebouwen de scheidingsconstructie nagenoeg volledig dicht is, constructieonderdelen goed op elkaar aansluiten, er geen open verbindingen zijn en de beweegbare onderdelen in die scheidingsconstructies zelfsluitend zijn (indien vereist). Bij 7 gebouwen zijn er kieren aanwezig in een of meerdere scheidingsconstructies; deze zijn echter kleiner dan 6 millimeter. Bij 10 gebouwen zijn er kieren of openingen aanwezig die groter zijn, variërend

Figuur 7.1 Onderdelen van scheidingsconstructies

van 6 millimeter tot enkele centimeters. In één van deze gebouwen is er een (niet-brandwerende) brievenbus aanwezig.

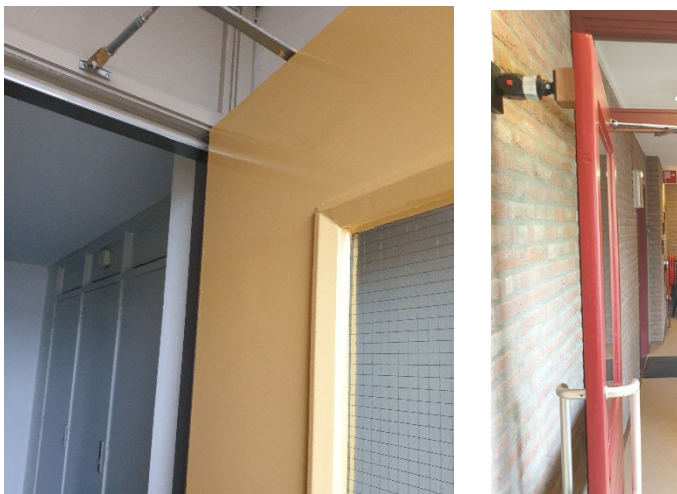
Bij 8 gebouwen zijn deuren voorzien van deurautomaten (automatische deurdrangers) waarmee de deur na het drukken op een knop automatisch wordt geopend. De tijdsduur tussen het indrukken van de drukknop, om de deur te openen, tot het weer gesloten zijn van de deur varieerde van 15 tot 26 seconden.

Figuur 7.2 Aansturing deuren

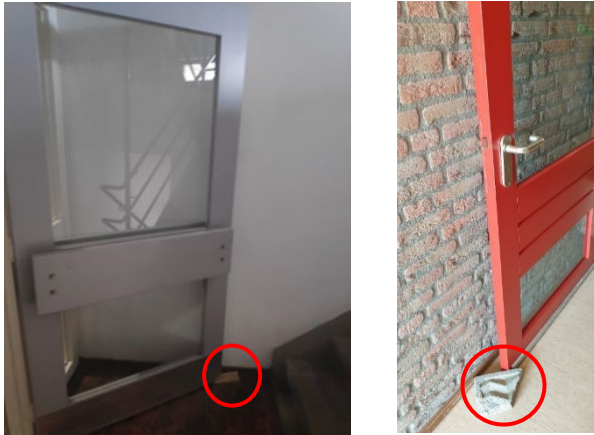
Bij 3 gebouwen is geconstateerd dat er een deurconstructie in een brand- en of rookwerende scheidingsconstructie in geopende stand is vastgezet en dat deze bij brand niet automatisch sluit. Bij 2 van de 3 gevallen betrof het een deur naar het trappenhuis. Zo is door iemand de zelfsluitende deur tussen de gemeenschappelijke verkeersruimte voor de woningen en het trappenhuis in geopende stand vastgezet met een kegje (foto links). Dit gebouw beschikt over maar één trappenhuis c.q. vluchtroute. Rookverspreiding via de openstaande deur kan dan direct de enige vluchtroute in het woongebouw bedreigen. Op de foto rechts is de deur naar een trappenhuis provisorisch opengezet met een steen.

Figuur 7.3 Deuren in geopende stand vastgezet

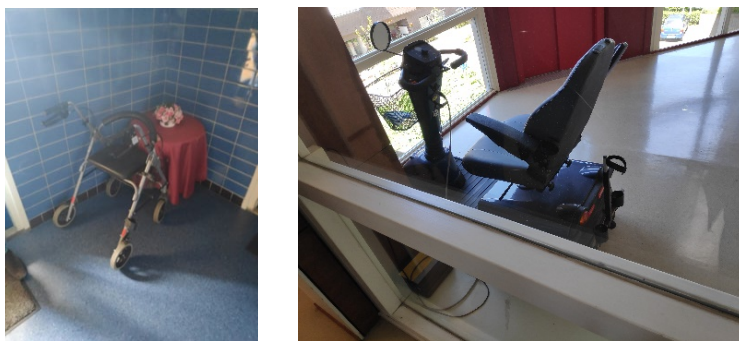
Diverse woongebouwen hebben voorzieningen die de zelfredzaamheid van bewoners bevorderen of ondersteunen, of er zijn hulpmiddelen aanwezig. Bijvoorbeeld een lift, automatische deuren, deurknoppen, scootmobielen, et cetera. Dit zijn zaken die kunnen duiden op de aanwezigheid van bewoners met een verminderde mobiliteit.

Figuur 8.1 Rollator (links) en scootmobiel aan de oplader in de vluchtroute

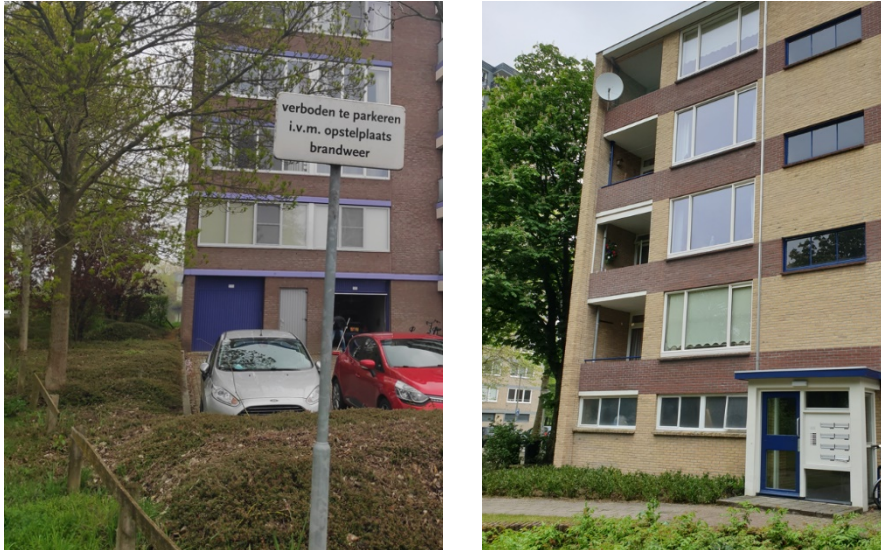
Bij 3 van de 32 gebouwen is geconstateerd dat een deur die vanuit het trappenhuis toegang geeft tot de verdieping niet vanuit het trappenhuis kan worden geopend. Als het voor de brandweer noodzakelijk is om via deze toegang het gebouw te betreden, dan is dit bij deze 3 gebouwen niet mogelijk zonder de deur te moeten openbreken. Het vergaren van deze informatie maakt overigens geen onderdeel uit van de onderwerpen in de checklist (zie bijlage 2) voor de schouw van de gebouwen, maar is opgenomen als constatering. Er is niet beoordeeld of het daarbij gaat om gebouwen met woningen die al dan niet via de buitenzijde bereikbaar zijn met een redvoertuig.

Figuur 9.1 Bereikbaarheid van het gebouw
