Toepassing basisprincipes van brandbestrijding in de praktijk

Brand
Zaanweg
Wormerveer

23 november 2018

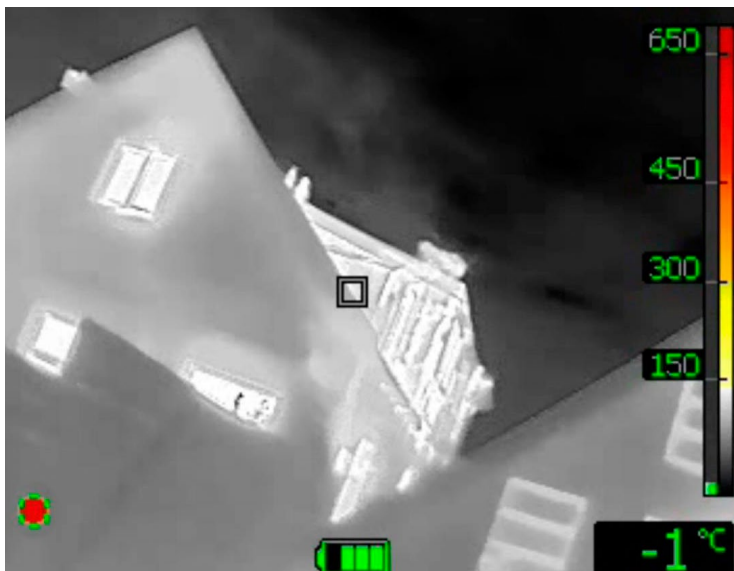
Afbeelding 2.5 Beeld warmtebeeldcamera achterzijde met voordeur dicht

Niet alle openingen in de buitengevel zijn helemaal gesloten. De 130 meldt dat hij drie draai-kiep ramen op de kiepstand heeft gezien in de lichtkoepel in het plafond van de mancave op de begane grond.

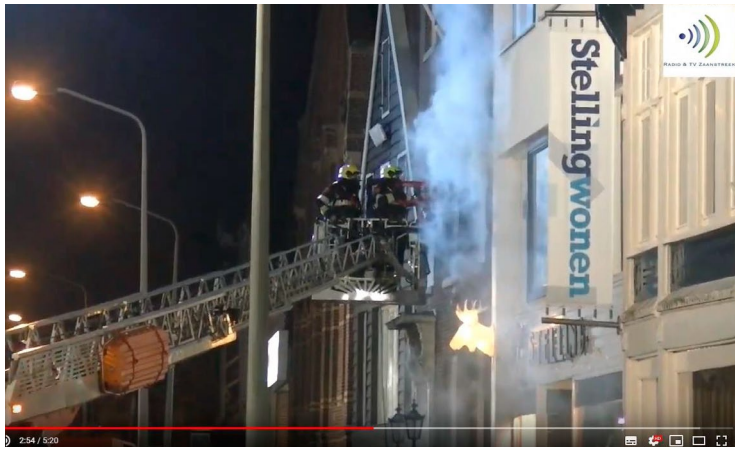
Afbeelding 2.6 Beeld voorzijde tijdens inzet coldcutter

Er wordt gewerkt met twee coldcutters tegelijkertijd (boven elkaar). De kozijnen en de deur op de begane grond en de eerste verdieping worden systematisch afgewerkt met inzet van de coldcutters. Op de tweede verdieping wordt geen coldcutter ingezet. Vooral bij de inzet aan de rechterzijde komt er veel stoom uit de tweede verdieping aan de linkerzijde. In een screenshot van een YouTube-video³ (afbeelding 2.6) is te zien dat er witte stoom uit de voorgevel komt tijdens de inzet van de coldcutter.

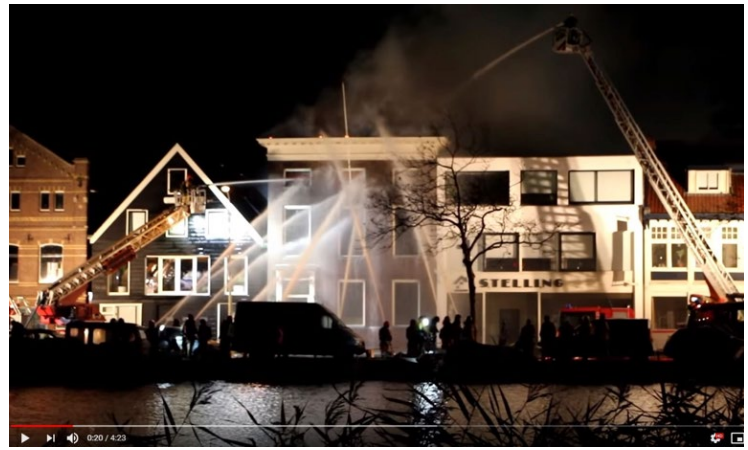
Afbeelding 2.7 Beeld brand tijdens de massive attack

De brand is echter niet geblust door de inzet van de coldcutters. Er wordt besloten om ramen aan de voorzijde te verwijderen en een offensieve buiteninzet te proberen met torenstralen, waterkanonnen en handstralen, een zogenaamde massive attack. Rond 20.20 uur wordt gestart met een offensieve buiteninzet aan de voorzijde. Eén raam wordt eruit geslagen. Er wordt met veel potentieel naar binnen gespoten via dit raam. Omdat de brand niet escaleert, wordt besloten een voor een de andere ramen te verwijderen. Eerst wordt het effect bekeken alvorens er een nieuw raam wordt verwijderd. Er is volgens de 100 gedurende ruim 1,5 uur geblust met twee torenstralen, drie waterkanonnen en twee handstralen. In totaal bijna 7000 liter per minuut. In de onderstaande screenshots van een YouTube-video⁴ (afbeelding 2.7, afbeelding 2.8 en afbeelding 2.9) zijn een aantal fases van de massive attack te zien. Op de foto's is te zien hoe de brand op de tweede verdieping doorbrandt onder de kap.

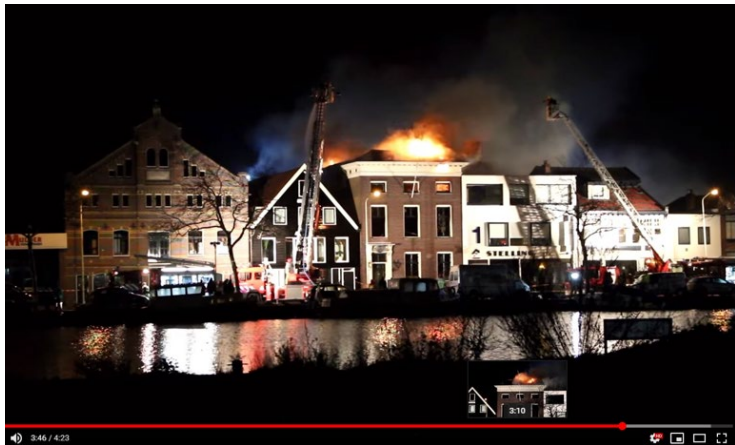
Afbeelding 2.10 Beeld brand tijdens het gecontroleerd uit laten branden

Er wordt geconstateerd dat de brand niet uit gaat. Ook wordt geconstateerd dat de brand niet meer hevig is. De massive attack wordt daarom gestaakt en er wordt besloten dat het pand verder mag uitbranden. De twee torenstralen worden aan beide zijdes van het pand opgesteld om brandoverslag naar de burens te voorkomen. Dit is te zien in het screenshot van een YouTube-video⁵ in afbeelding 2.10.

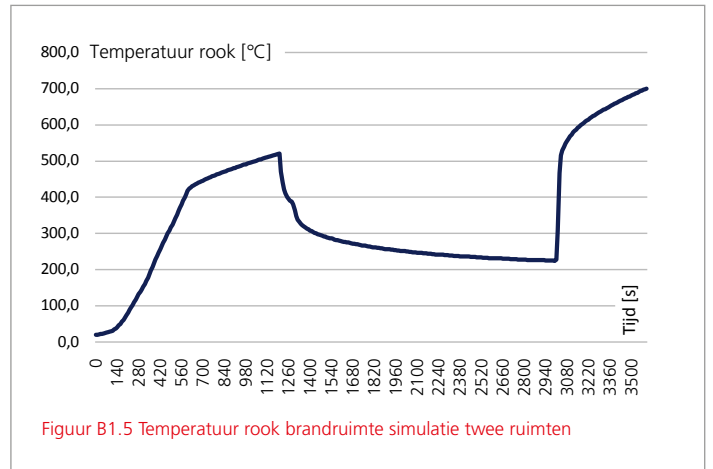
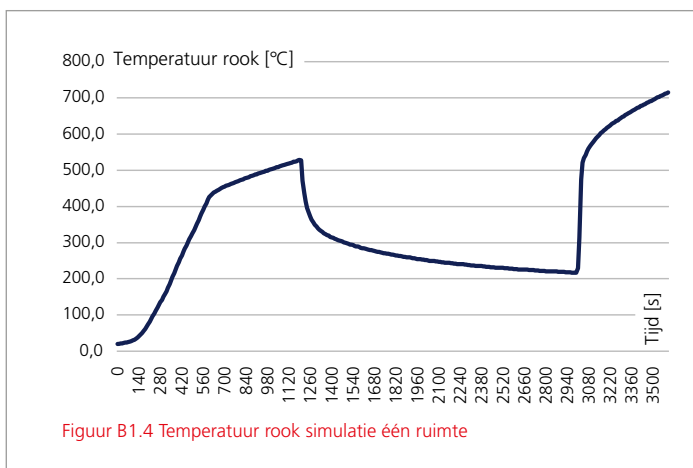
De belangrijkste output uit de simulaties zijn het brandvermogen en de temperaturen van de rook. Deze zijn daarom hieronder weergegeven (figuur B1.2, figuur B1.3, figuur B1.4, figuur B1.5 en figuur B1.6).

Met een zonesimulatie is gekeken naar de invloed van het open of gesloten zijn van de buitengevel van het pand op de rooklaagtemperatuur. Met de voordeur open en de rest van de buitengevel gesloten (op kleine lekpercentages van deuren en kozijnen na), is de temperatuur van de hete rooklaag meer dan 500 °C. Na het volledig sluiten van de buitengevel zakt de temperatuur binnen twintig minuten terug tot bijna 200 °C. Na het openen van de ramen stijgt de temperatuur van de hete rooklaag binnen tien minuten tot boven de 700 °C.

Met een tweede simulatie is gekeken naar de afkoeling van de rook wanneer deze via een andere ruimte (de mancave) naar buiten stroomt. Hierbij is gezien dat de hete rooklaag niet heter wordt dan 100 °C. De rook legt een langere weg af. Hierdoor koelt de rook meer af aan de omgeving en koelt hij af door het inmengen van koude schone lucht. In deze simulaties is gezien dat de hoeveelheid beschikbare lucht voor de brand een sterke invloed heeft op de temperatuur van de rook.

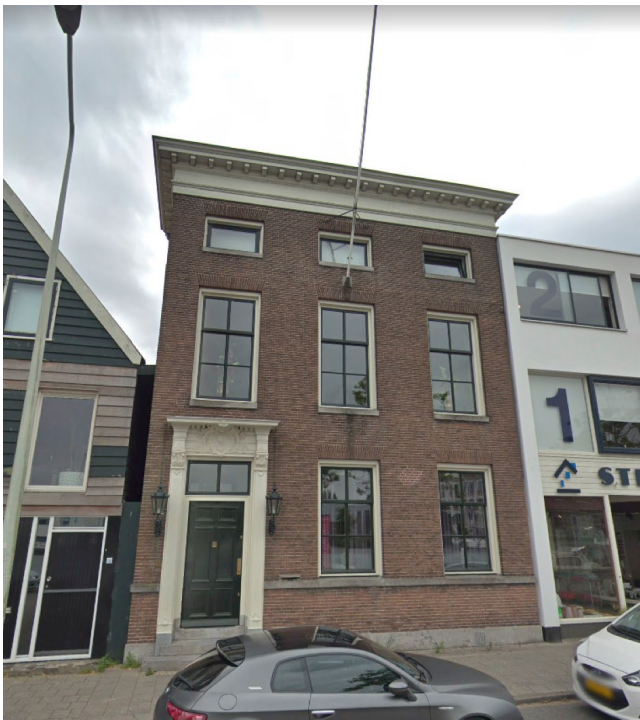
Figuur B2.4 Vooraanzicht pand

Het vooraanzicht en bovenaanzicht zijn hieronder weergegeven (figuur B2.4. Bron: Google Maps). Aan de linkerzijde van het pand is een dakkapel aanwezig op de tweede verdieping. Deze staat niet op het bovenaanzicht. In het bovenaanzicht is aangegeven waar de dakkapel zich bevindt.
