## Beoordeling van Passieve Brandbeveiliging bij Brzo-bedrijven

LEC BrandweerBRZO

High14 Technologies Ltd

Project details	
H14T Project Number:	H14T-2018-006
H14T Document Number:	H14T-2018-006-R-01
Auteur:	Simon Thurlbeck, High14 Technologies
Klant:	Landelijk Expertisecentrum (LEC) BrandweerBRZO
Klant contactpersoon:	Jan Meinster, LEC BrandweerBRZO
Vertaling:	David Brown
Klankbordgroep:	Michael de Gunst, Veiligheidsregio Rotterdam-Rijnmond
	Hubert Klerkx, Veiligheidsregio Limburg Noord
	Lieuwe Rollingswier, Brandweer Brabant Noord
	Marieke van Staaveren, Brandweer Amsterdam-Amstelland
Datum:	15 november 2018
Informatie:	<a href="http://www.brandweerbrzo.nl">www.brandweerbrzo.nl</a>

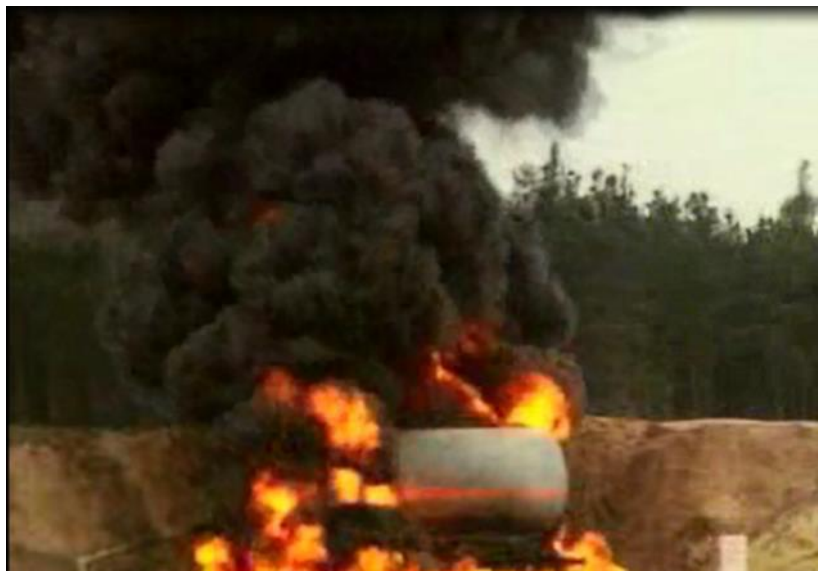
**Figuur 1– Plasbrand**

Bij Brzo-bedrijven duurt een plasbrandscenario doorgaans één tot vier uur lang.

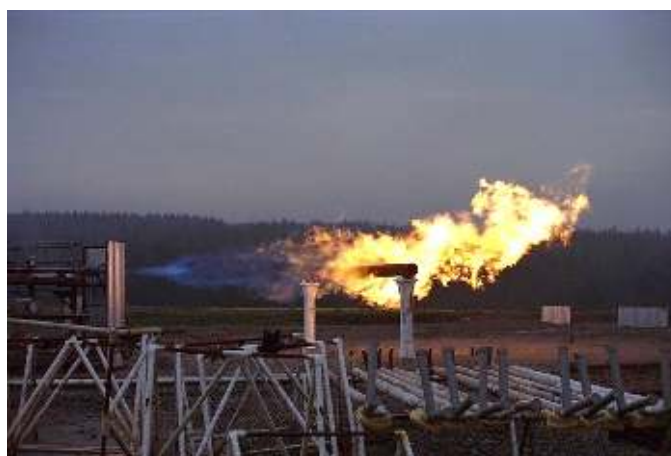
**Figure 2 – Een kleine fakkelbrand**

Bij Brzo-bedrijven duurt een fakkelbrandscenario meestal tot één uur, in extreme gevallen tot twee uur.

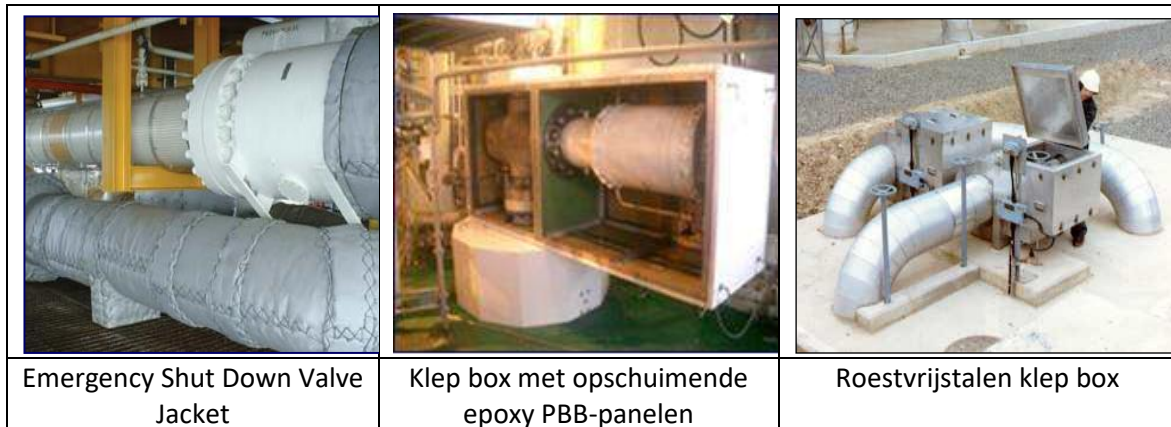
Voorbeelden van het gebruik van Dry-Fit systemen worden getoond in figuur 4.

**Figuur 4 - Voorbeelden van het gebruik van Dry-Fit systemen**

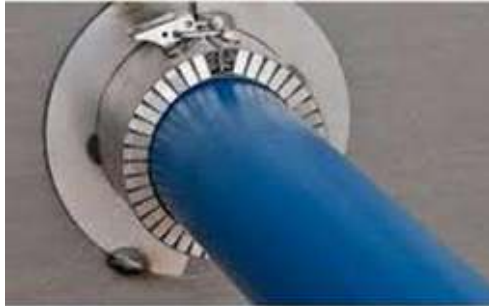
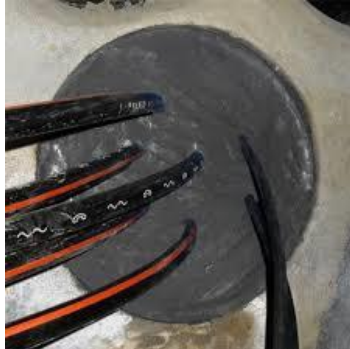
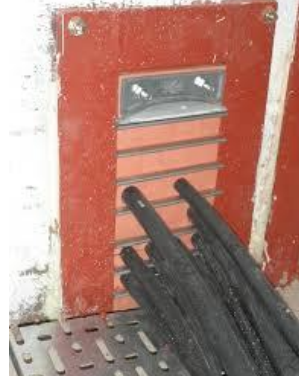
Voorbeelden van doorvoeringen worden getoond in figuur 7.

<p>Kraagafdichting doorvoer systeem</p>	<p>Kneedbare kabeldoorvoer systeem</p>	<p>Kabeldoorvoering met gebruik van kabeldoorvoer blok</p>

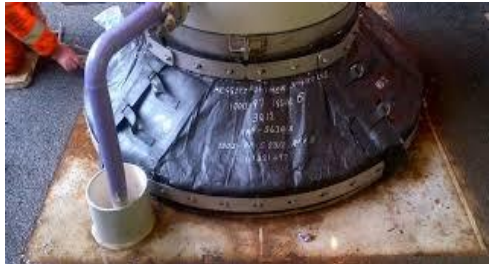
<p>Gaiter type sokafdichting</p>	<p>Hoge-integriteit doorvoerleiding</p>	<p>Afgedichte kneedbare kabeldoorvoering</p>

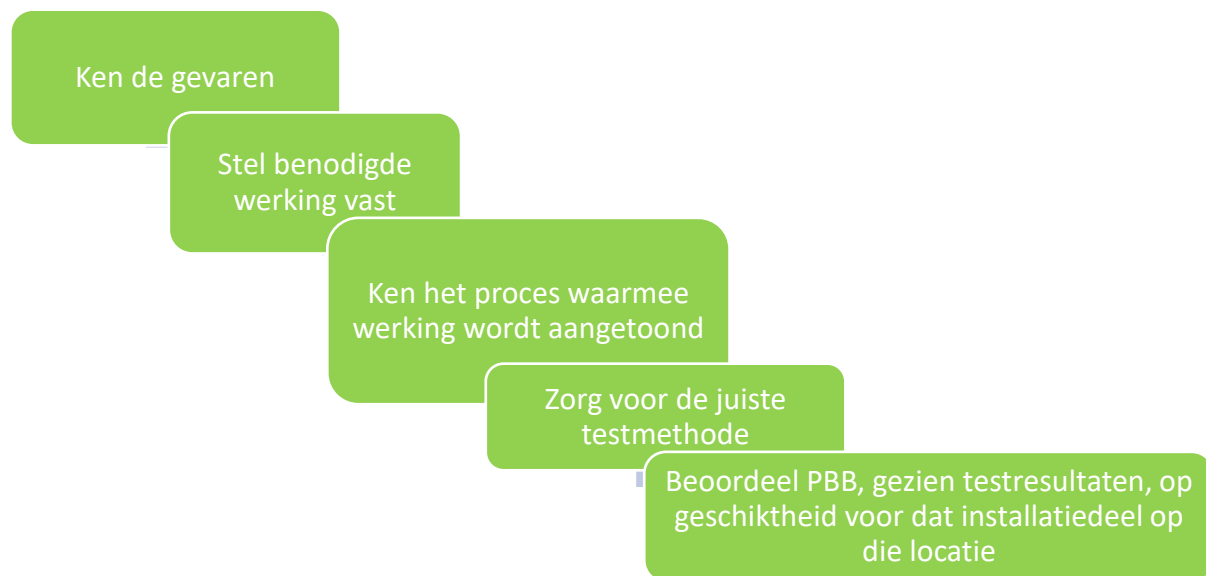
PBB-systemen kunnen degraderen als gevolg van blootstelling aan diverse soorten brandrisico's en niet-brandrisico's. Onderstaand stappenplan (figuur 8) kan worden gebruikt om te verifiëren dat een PBB-systeem correct is gekozen en geïnstalleerd. Die informatie wordt niet verkeerd geïnterpreteerd of toegepast wanneer men de fasen in dit proces goed begrijpt.

**Figuur 8 - Het proces om te bepalen of een PBB-systeem fundamenteel geschikt is**

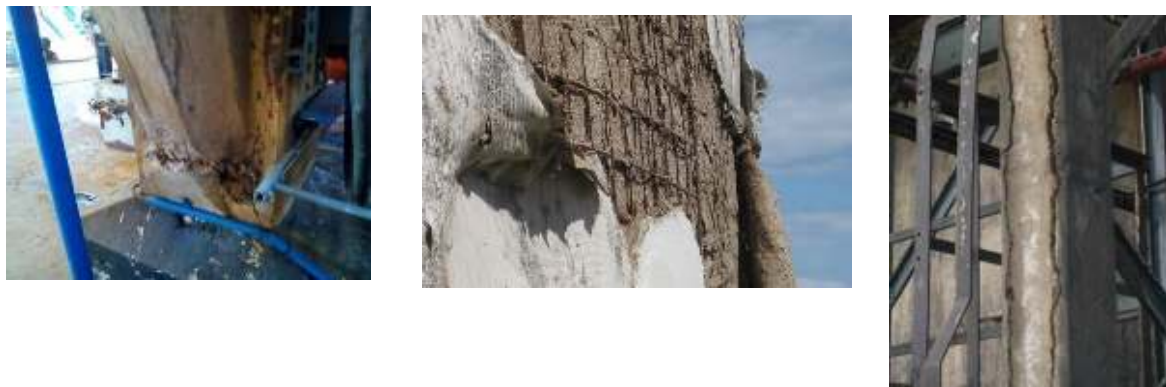
beschermd – de onderliggende staal eroderen. Dit heeft een negatieve impact op de te beschermen staalwerk of stalen bewapening in het beton.

**Figuur 9: Voorbeelden van schade aan beton brandbeveiliging**

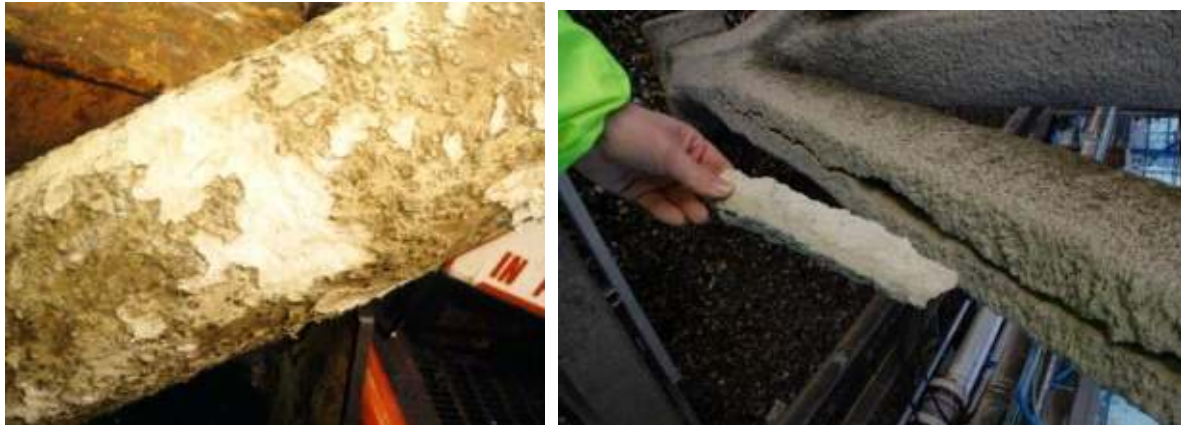
Vergelijkbaar met dicht beton kunnen kleine krimp-scheuren tijdens het uitharden vormen waardoor water het materiaal kan binnendringen. Scheurtjes worden groter gedurende cycli van nat/droog, vries/dooi, waardoor nog meer water kan binnendringen. De structuur van zachtere LWC-producten kan hierdoor worden beschadigd waardoor het materiaal verkrumelt. De erosie is aan de buitenkant zichtbaar en het materiaal is dusdanig zacht dat het met de hand kan worden afgeveegd. Het verlies aan PBB-dikte vermindert brandwerend vermogen en leidt tot een blootgestelde bewapening. Zacht materiaal en gecorrodeerd gaas betekenen dat de PBB wellicht een ontploffing niet overleeft. Het gevolg daarvan is nog minder brandwerend vermogen.

**Figuur 10 - Beschadigde LWC-PBB** (Foto's © MMI Engineering Ltd)

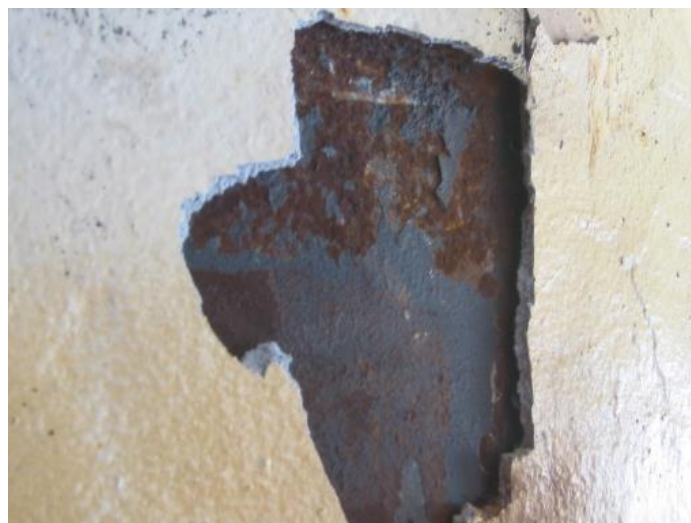
Indien water wel binnendringt en corrosie van het substraat wordt veroorzaakt, wordt dit gezien in de vorm van een lekkage van gecorrodeerd product uit het materiaal gepaard met onthechting rond het substraat.

**Figuur 11 – Onthechting van epoxy PBB**

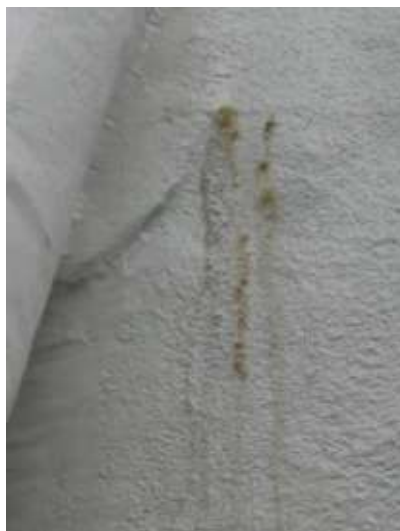
Een ander zichtbaar teken van binnendringend water is de aanwezigheid van zoutafscheiding op het materiaal.

**Figuur 12– Afgescheiden zout op epoxy PBB-materiaal**

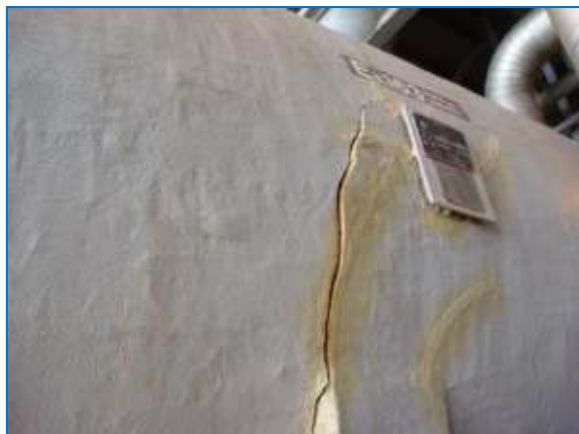
Sommige materialen kunnen hard en relatief bros zijn. Bij gebondenheid aan staal kunnen ze barsten bij uitzetting of verplaatsing van die staal. Voorbeelden hiervan zijn structuren die worden verplaatst of gevallen van thermische uitzetting.

**Figuur 13 –Epoxy PBB barst vanwege thermische uitzetting**

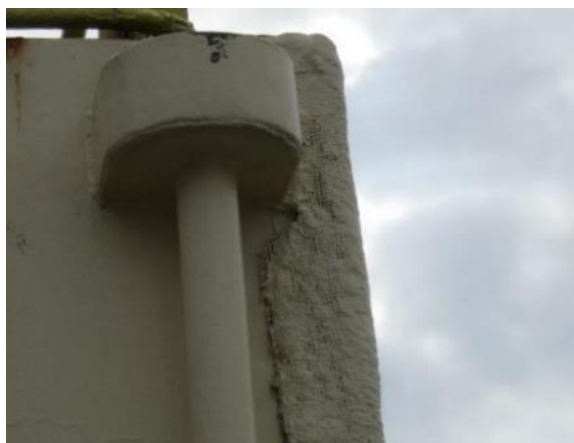
Tijdens het aanbrengen, is het lastig om de laagdikte goed te regelen. Een te lage dikte kan het gevolg zijn van slechte afwerking. Wanneer het materiaal met bewapeningsgaas is aangebracht, moet het gaas volledig in het materiaal zijn ingekapseld met geschikte overlapping waar aangegeven. De PBB-functionaliteit kan van deze bewapening afhankelijk zijn, vooral in het geval van jet-fires. Randafwerking vereist speciale aandacht. Slechte afwerking kan leiden tot corrosie aan de randen en disfunctioneren van de bewapening tijdens een jet-fire. Zulke schade kan visueel worden waargenomen.

**Figuur 14 – Slecht randafwerking met PBB**

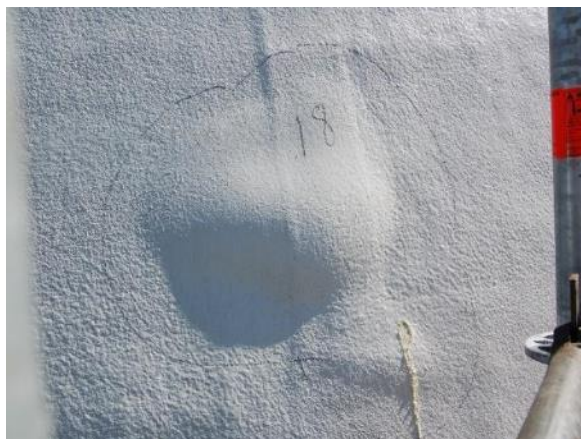
Wanneer meerdere lagen bewapening elkaar overlappen (in een hoek bijvoorbeeld) kan dit een zwakke schakel vormen in het PBB-materiaal. Het kan resulteren in een lage bindingssterkte wanneer er te weinig epoxy aanwezig is om een homogeen materiaal te produceren. Onvoldoende laagdikte vergemakkelijkt het binnendringen van vocht, wat zich kan manifesteren als een groot gevulde blaas die zich in de holte verzamelt.

**Figuur 15 – Blaren op epoxy PBB-materiaal**

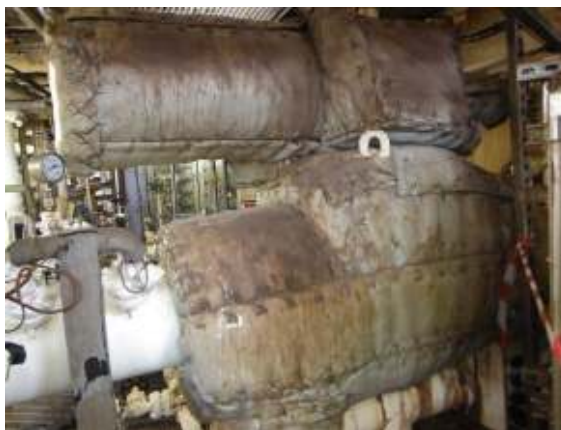
- Impactschade komt het meeste voor bij hard materiaal zoals RVS, gegalvaniseerd staal of een GRP/composiet, waarbij het buitenste laag wordt gepenetreerd of scharnieren breken open. Water kan binnendringen en de brandwerendheid neemt af.
- Buitenste lagen van textiel zijn eveneens vatbaar voor fysieke schade zoals scheuren of gaten op de oppervlakte of rondom ritsluitingen. Ook hier zal water kunnen binnendringen en de brandwerend vermogen wordt minder. Textiel weefsel absorbeert en kan worden vervuild met brandbare vloeistoffen of hydraulische vloeistoffen en is dus een extra brandrisico.

**Figuur 18 – Vervuiling aan de buitenste laag van een Dry-Fit systeem**

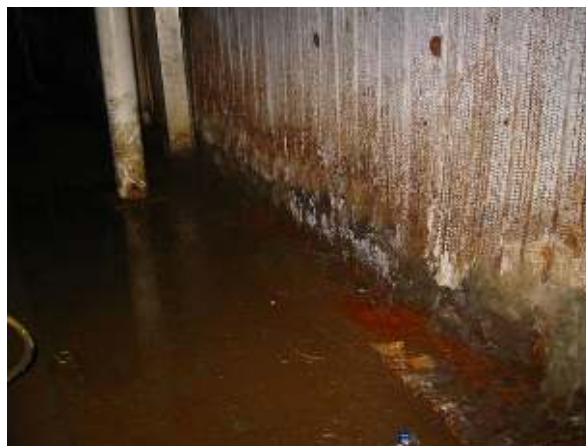
- Deze is drijfvat of raakt doordrenkt (kan ook een CUI worden), zie figuur 21;
- Het wordt vervuild met olie (kan verminderde brandwerend vermogen veroorzaken of brandrisico worden).

**Figuur 19 - Ernstige waterschade aan retentiesysteem van MMMF isolatie**  
(Foto © MMI Engineering Ltd.)

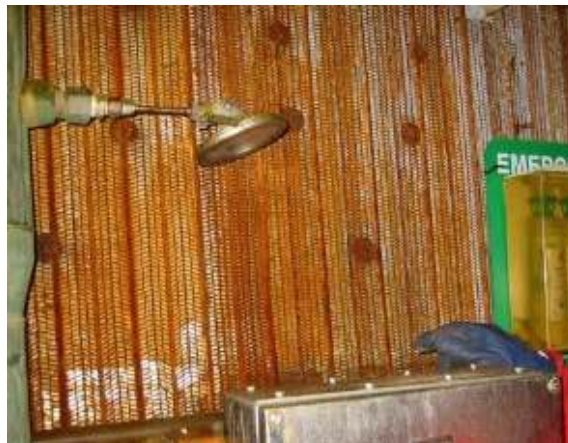
- Fysieke impactschade
- Corrosieschade (see also Figuur 20).
- Onjuiste installatie (Figuur 21).
- Het niet terugzetten tijdens onderhoudsactiviteiten (Figuur 22).

**Figuur 20 – Corrosie van het retentiesysteem voor Man-Made Mineral Fibre (MMMMF)**

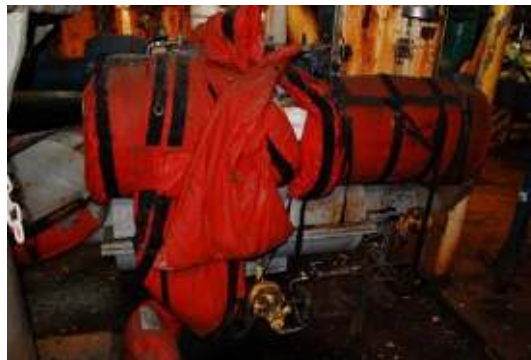
**Figuur 21 – Onjuist geïnstalleerd jacket-type dry-fit systeem (banden als installatie hulpmiddelen) (Foto © MMI Engineering Ltd.)**

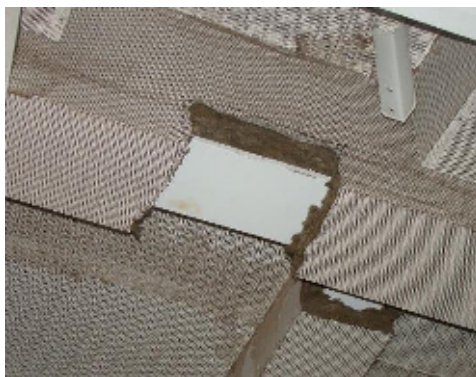
**Figuur 22 – Wapeningsgaas retentiesysteem (en isolatie) zijn niet vervangen**

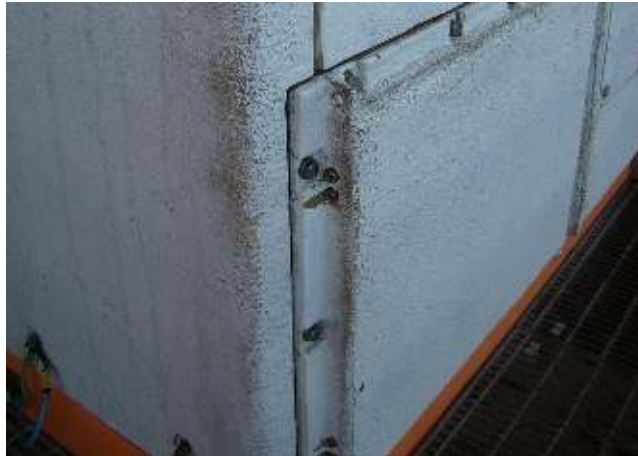
Waterdichte en brandwerende scharnieren worden gebruikt in systemen van harde panelen (Figuur 23) evenals zachte jacket-systemen (Figuur 24). In alle gevallen zorgen slecht gemaakte scharnieren voor zwakke punten in het systeem en vereist reparatie/vervanging. Kneadbare of verpakte afdichtingen (“gaskets”) rondom scharnieren in harde systemen zullen degraderen over tijd, vooral wanneer deze vaak worden verwijderd en teruggezet, of raken beschadigd door verbrossing.

**Figuur 23 - Epoxy –opschuimende dry-fit constructie met afgedichte scharnieren**

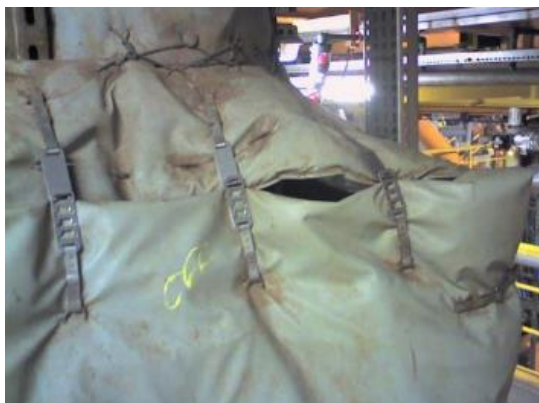
**Figuur 24 - Open scharnier in jacket-type dry-fit systeem**

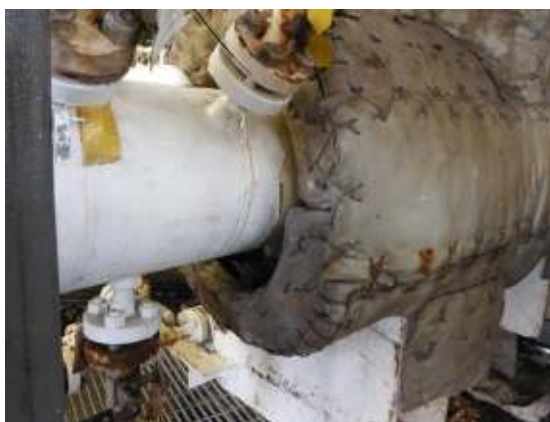
Dry-Fit systemen kunnen worden gecombineerd met andere systemen zoals coatings of duplex-systemen om – afhankelijk van de beschermingsvereisten - een meer complete bescherming te bieden. De koppelvlak tussen beide kan een zwakke punt worden indien deze onjuist wordt gespecificeerd of onderhouden. De koppeling wordt vaak ontworpen met een kraag, afdichting of overlapping. Schade wordt o.a. veroorzaakt door het ontbreken van bijbehorende componenten, of differentiële uitzetting en inkrimping van scharnieren waardoor deze open gaan.

**Figuur 25 – Slechte afwerking van een koppelvlak (component is niet aanwezig)**

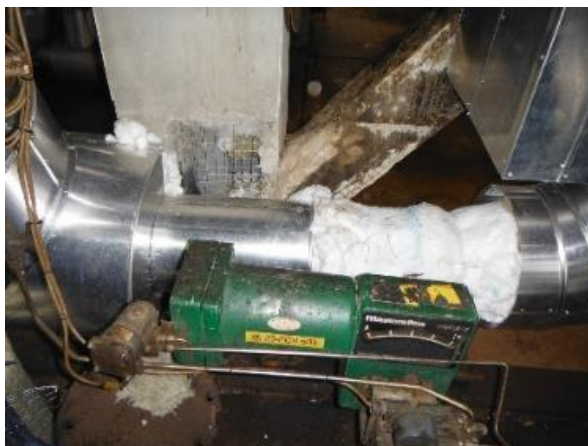
Een ontbrekende component bij een Dry-Fit systeem resulteert in afnemende brandwerendheid. Afhankelijk van het brandtype kan falen onmiddellijk optreden. De omissie zorgt ook voor wateropname met verminderde brandbescherming of CUI. Dit probleem gebeurt vaak bij systemen met afneembare inspectiepanelen.

**Figuur 26 - Cladding verwijderd maar niet teruggezet**

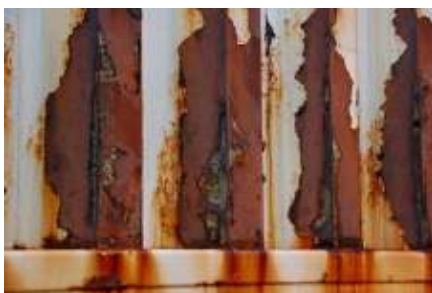
**Figuur 27 – Corrosieschade met doorbroken barrière en blootgestelde isolatie**

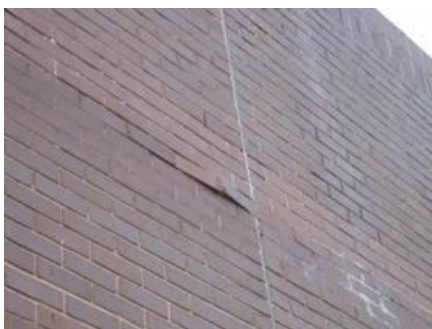
**Figuur 28 – Doorbroken metselwerk barrière dat rookdicht en gaslekdicht moet zijn**

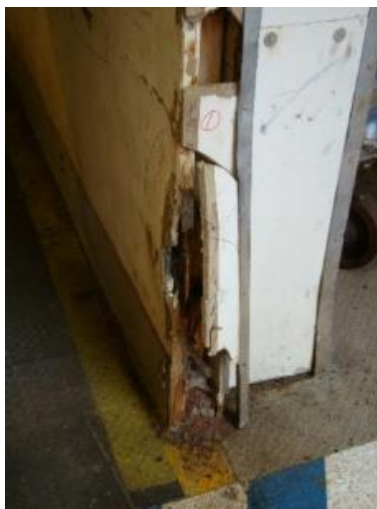
- Schade aan de componenten die een barrière verbindt met een structuur. Deze componenten kunnen zeer zware condities van laadspanning of doorbuiging ondervinden. Integriteitsverlies brengt met zich mee dat deze kunnen falen met doorbraak of instorting van de barrière tot gevolg (Figuur 29).

**Figuur 29 – Scade aan een compositete barrière**

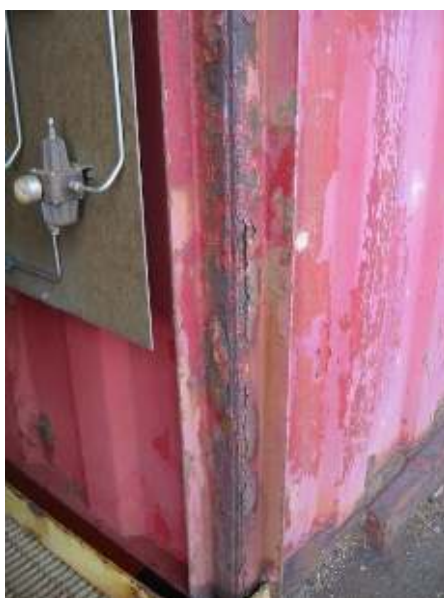
**Figuur 29 – Corrosieschade aan verbinding tussen barrières**

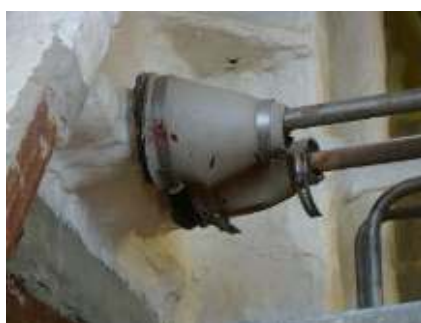
De integriteit van behuizingen en gebieden rondom doorvoeringen zijn eveneens cruciaal voor de overall integriteit. Het is vooral van belang om ervoor te zorgen dat er geen corrosie van de doorvoerleiding bestaat, en dat montage van kraagafdichtingen in een barrière ook onbeschadigd zijn.

**Figuur 30 – Onjuist geïnstalleerde gecertificeerde gaiter-type doorvoeringen met isolerende coating**

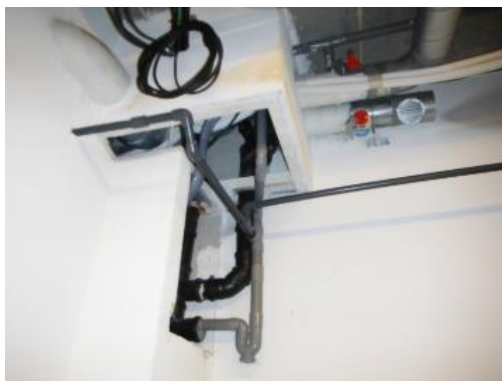
Wanneer een ontwerp niet-gecertificeerd of niet-getest is, moet het ontwerp worden beoordeeld om vast te stellen of de vereiste isolatie en integriteit wordt geleverd.

**Figuur 31 – Doorvoering niet afgedicht**

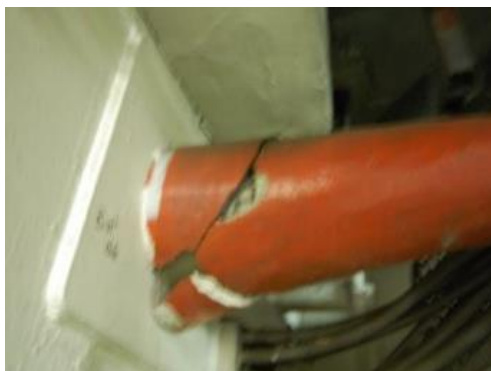
**Figuur 32 – Schade aan doorvoering gemaakt van LWC-materiaal**

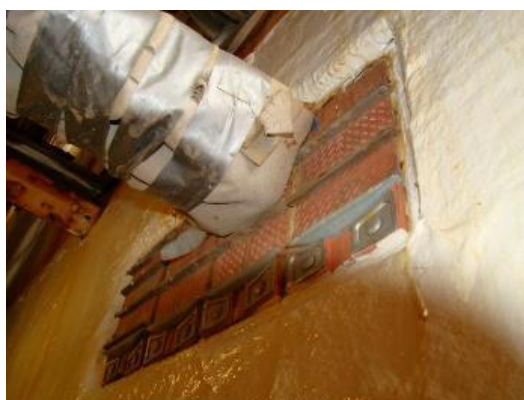
- De klassering. Die van de doorvoer is gelijk of beter dan die van de barrière;
- De doorvoer is correct geïnstalleerd en er zijn geen ontbrekende doorvoer-blokken;
- Geen corrosie beschadiging;
- Isolatie zit goed rondom de doorvoer-blokken (Figuur 33).

**Figuur 33 – Slecht geïsoleerde kabeldoorvoer  
(Isolatie van de barrière is wel op zijn plaats)**

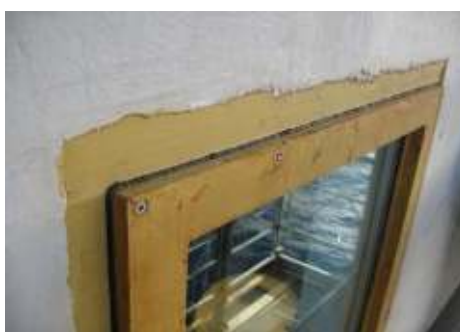
- De juiste klassering van deuren/ramen, gelijk of beter dan die van de barrière
- Corrosieschade rondom deuren en ramen waardoor deze aan kracht verliezen bij een brand of explosie, afnemende rook- en gaslek-dichtheid en waardoor vocht kan binnendringen in de onderliggende isolatie;
- Dagelijks gebruik van deuren met als resultaat, schade rondom afdichtingen en scharnieren. Ook hier is sprake van afnemende brandveilig vermogen en rook- en gaslek-dichtheid;
- Barsten of stukjes ontbrekende glas in ramen, en;
- Ontbrekende isolatie rondom brandwerende ramen en deuren met een brandklasse, na onderhoudsbeurt of vervangingsbeurt (Figuur 34).

**Figuur 34 – Ontbrekende isolatie rondom brandwerende raam met brandklasse**

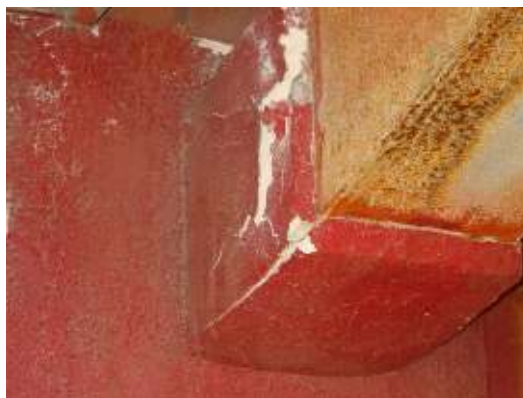
HVAC-kanalen en secties van kanalen die dempers bevatten, gaan door barrières als doorvoeringen. Ze worden vaak geïnstalleerd zonder dat het ontwerp is getest of beoordeeld. Zie figuur 35. De externe blote kanaalsecties worden doorgaans beschermd met een isolerende coating om warmteoverdracht via de barrière te voorkomen. De kanalen kunnen flexibel zijn en in geval van een explosie kan de brosse coating beschadigd raken voorafgaande aan blootstelling aan de brand. De mate van schade hangt normaliter samen met de integriteit van de coating en in hoeverre de isolatie wel of niet loskomt van het kanaal.

**Figuur 35- Beschadigde cementgebonden coating in gebruik op een HVAC-kanaal**

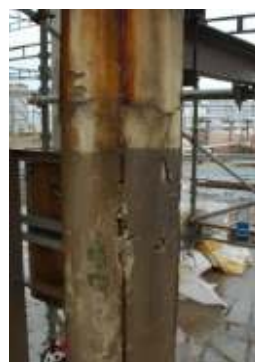
Bij het detailleren van deze ingekapselde constructie, wordt mogelijk een stucstop profiel van lath of plastic gebruikt voor een rechthoekige randafwerking (Figuur 38 (a)). Impact aan die rand doet de doos openscheuren en water binnen laten (Figuur 38 (b)). Zou vochtabsorberend materiaal zich daarbinnen bevinden, dan wordt het water daar vastgehouden met een onzichtbaar CUI tot gevolg. Zulke detaillering heeft PBB-systemen doen falen tijdens echte brandgebeurtenissen.

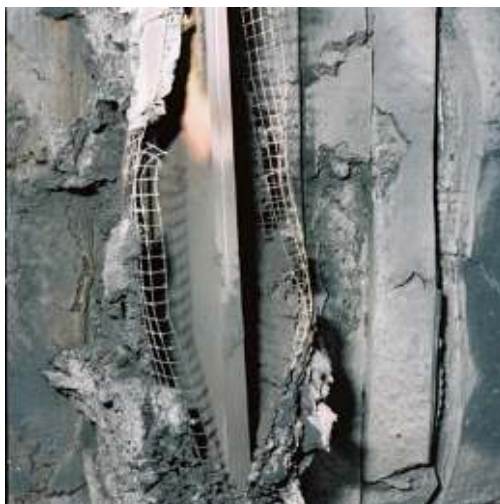
PBB coating-systemen hebben vaak een interne versterkings- of retentiesysteem. Daar waar de PBB een open einde heeft, kan falen optreden als gevolg van turbulente of eroderende krachten bij de randafwerking waarna de PBB van het onderliggende staal losraakt. Proefdraaien met het systeem zou moeten aantonen of deze verder moet worden versterkt (met pennen, studs of ringen) of niet. Doet men het niet terwijl het wel moet, dan kan het systeem falen vooral bij jet-fires of veel turbulente (Figuur 39).

**Figuur 39 – Termination falen van versterkte wapening**

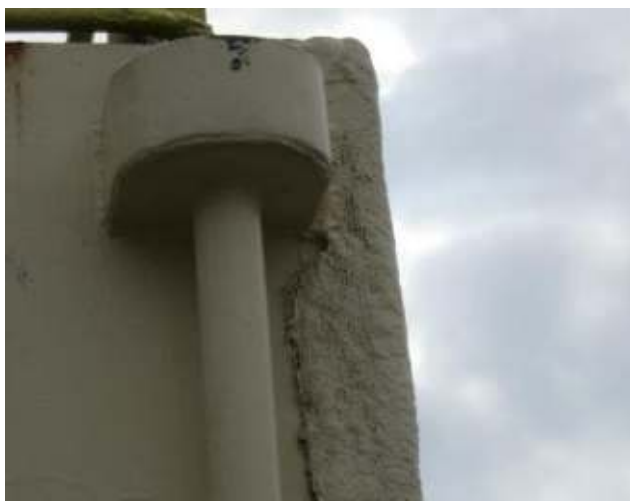
Wanneer de terminatie slecht is afgewerkt (Figuur 40), is dat een signaal dat er wellicht meerdere problemen met PBB bij deze inrichting gevonden zullen worden.

**Figuur 40 – Slechte detaillering van een PBB-terminatie**

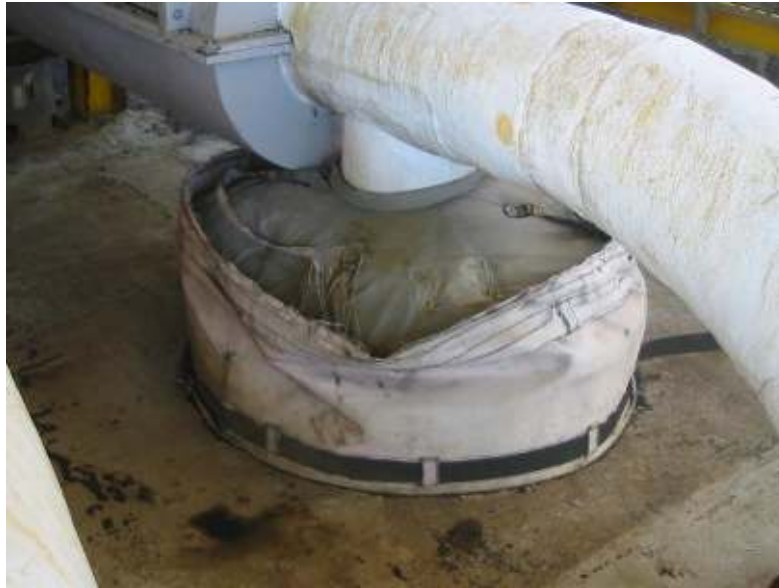
Bij het ontwerp van een gecombineerd systeem kan de verantwoordelijkheid voor het juiste ontwerp bij een gecontracteerde ontwerper liggen in plaats van bij een fabrikant, wat kan betekenen dat er een koppelvlak tussen de twee systemen ligt. Dit kan resulteren in een storing tijdens een brand of kan ertoe leiden dat water in het systeem kan binnendringen. Er moet bewijs van een correct gedetailleerde koppelvlak worden verstrekt.

**Figuur 41 – Detaillering van PBB koppelvlakken (Dry-fit, Coating, Jacket)**

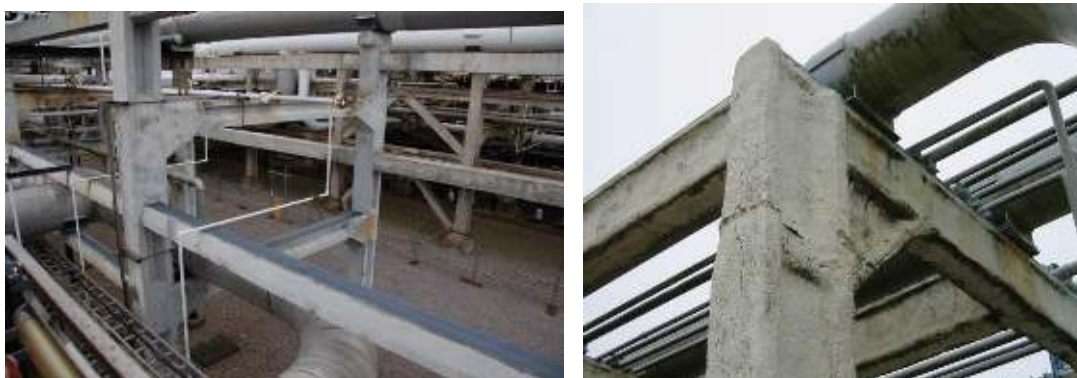
Onbeschermdede bovenflenzen zijn toegestaan indien de warmte die gedurende een brand in de bovenflens binnenkomt, onvoldoende is om tot verhitting te leiden, of als de structurele lay-out dusdanig is ontworpen om LTB te voorkomen. Dat laatste kan door het reduceren van het aantal niet-ondersteunde balkensecties die anders onder laadbelastingen kunnen knikken. Geschiktheid kan worden aangetoond op basis van structurele berekeningen. Het is mogelijk om de bovenflenzen te beschermen met PBB en toch dragers en roosters op de flens te laten zitten, maar de PBB-detailering kan incorrect worden uitgevoerd en het bewijs van de gebruikte methode moet worden beoordeeld.

**Figuur 43 – Voorbeelden van onbeschermdede bovenflenzen op balken**

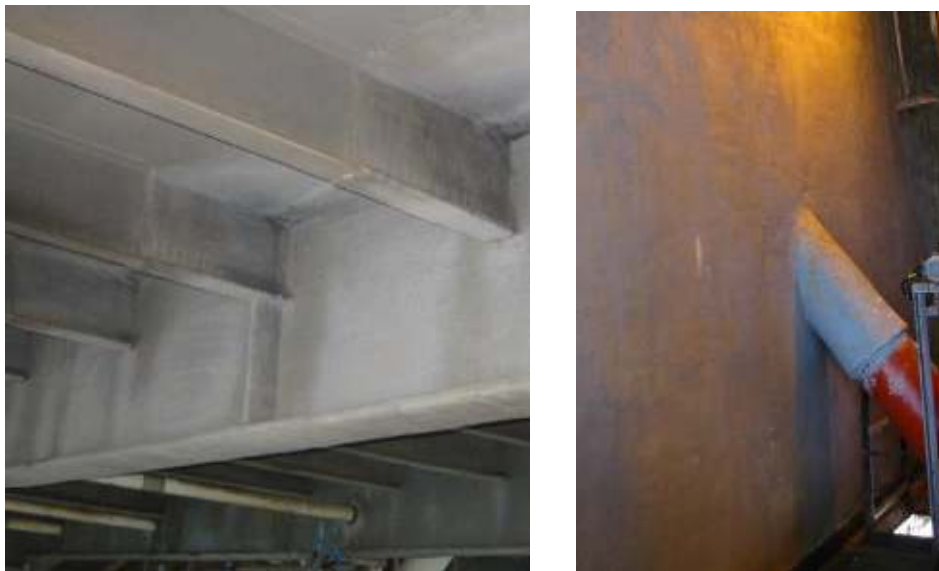
**Figuur 45 – Voorbeelden van coatbacks**

In theorie kunnen coatbacks elke lengte hebben die nodig is om warmteoverdracht naar het primaire element te voorkomen. Het niet hebben van coatbacks zou ook aanvaardbaar kunnen zijn. In de praktijk heeft de industrie een standaardlengte van 450 mm aangenomen, maar elke situatie kan van geval tot geval worden beoordeeld. Er moet goed op worden gelet indien er geen coatback aanwezig is (zie figuur 46). Het kan zijn dat het secundaire structuur geen draagconstructie is, maar wel een route biedt voor warmte om het primaire structuur binnen te gaan die zijn kracht doet verminderen.

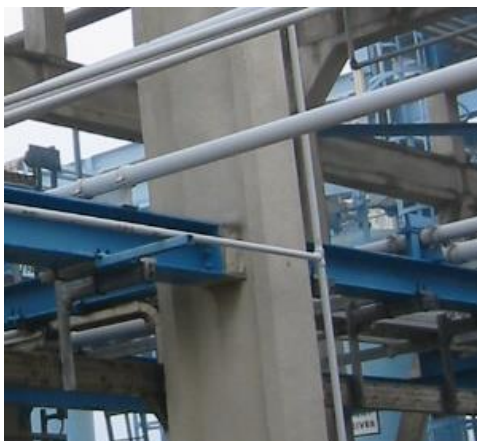
**Figure 46 - Structureel staalwerk zonder coatback**

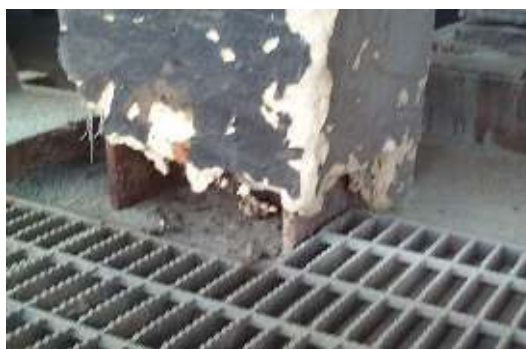
Water dat zich in een plas verzamelt, zorgt ervoor dat PBB-coatingmaterialen beschadigd kunnen raken als gevolg van wateropname. Dit geldt voor structuren op de begane grond, waar plassen water naar boven kunnen worden gezogen. Een doorgaans typische schadegeval van deze soort wordt weergegeven in figuur 47. Voor naar beneden stromend water, zou er een geschikt waterafstotende detaillering moeten worden gebruikt om schade te voorkomen. Zie hiervoor figuur 48.

**Figuur 47 – Beschadigde coating vanwege wateropname**

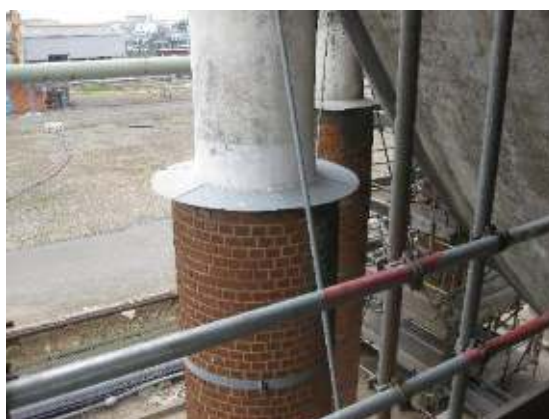
**Figuur 48 – Waterafschot om water af te leiden**

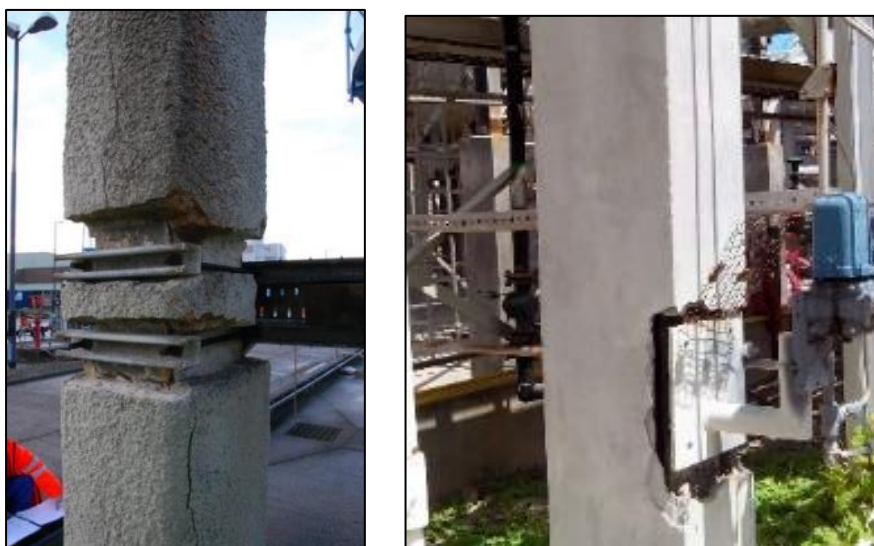
Ongeautoriseerde wijzigingen komen regelmatig voor. Het gaat vaak om de verwijdering van PBB-materiaal zodat iets kan worden toegevoegd of ingevoegd nadat een coating was aangebracht. In veel gevallen is de detaillering slecht, waardoor warmte naar het onderliggende staal kan worden overgebracht of het materiaal wordt helemaal niet teruggezet om de bescherming te herstellen. In zulke gevallen wordt het brandveilig vermogen van het PBB-systeem verminderd en moet het onmiddellijk worden verholpen. Voorbeelden worden getoond in figuur 49.

**Figuur 49 – Voorbeelden van verwijderde PBB ten behoeve van toebehoren/doorvoeringen**

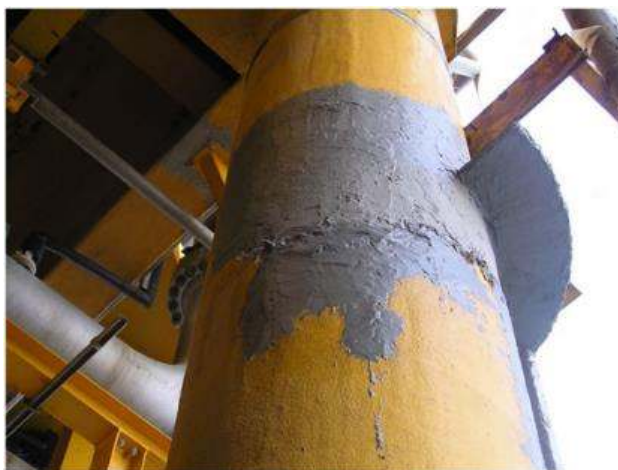
De reparatie mag niet worden uitgevoerd met het doel om het uiterlijk van de schade te verbeteren. De reparatie moet worden uitgevoerd om de vereiste brandklasse te herstellen. Een redelijk uiterlijk is belangrijk. Maar als de nadruk daarop ligt, kan een slecht uitgevoerde reparatie als toereikend worden geïnterpreteerd terwijl dit niet het geval is. Hoewel er problemen kunnen zijn die niet onmiddellijk worden herkend, is een reparatie met een slecht visueel uiterlijk vaak een teken van een slecht uitgevoerde reparatie (zie bijvoorbeeld Figuur 50).

**Figure 50 – Slecht uitgevoerde reparatie van een opschuimend epoxy PBB-systeem**

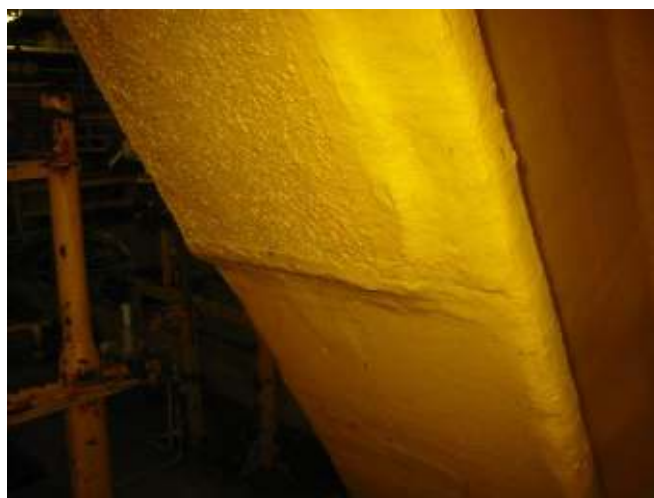
**Figuur 51 – Reparatie van LWC materiaal met opschuimende epoxy**
