Afbrandscenario als uitkomst?

De repressieve consequentie van een preventieve oplossing

Casus Maxum Megastore Brielle

Versie: 1.2 Definitief, 4 februari 2014

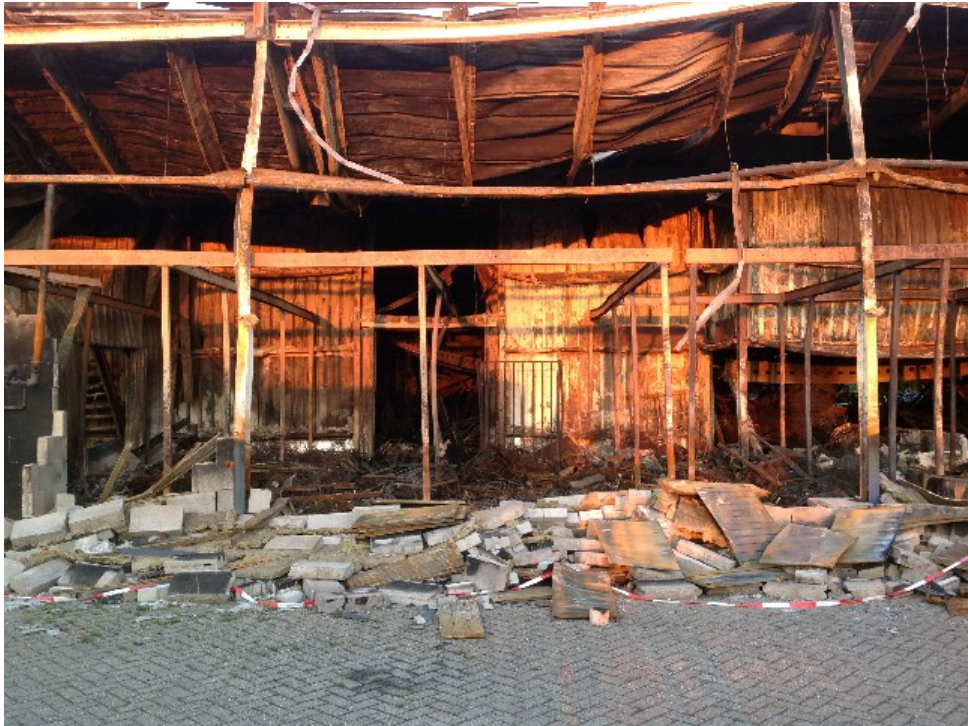
Afbeelding 5. Uiteindelijke situatie

Bij de brand zijn geen gewonden gevallen. Het pand is vrijwel geheel uitgebrand. De stalen dakconstructie is in het midden van het pand naar beneden gekomen waardoor grote delen van het pand niet meer toegankelijk waren voor een nader technisch onderzoek aan de brandresten (zie afbeelding 5). Ook de houten verdiepingsvloer is dan grotendeels weggebrand.

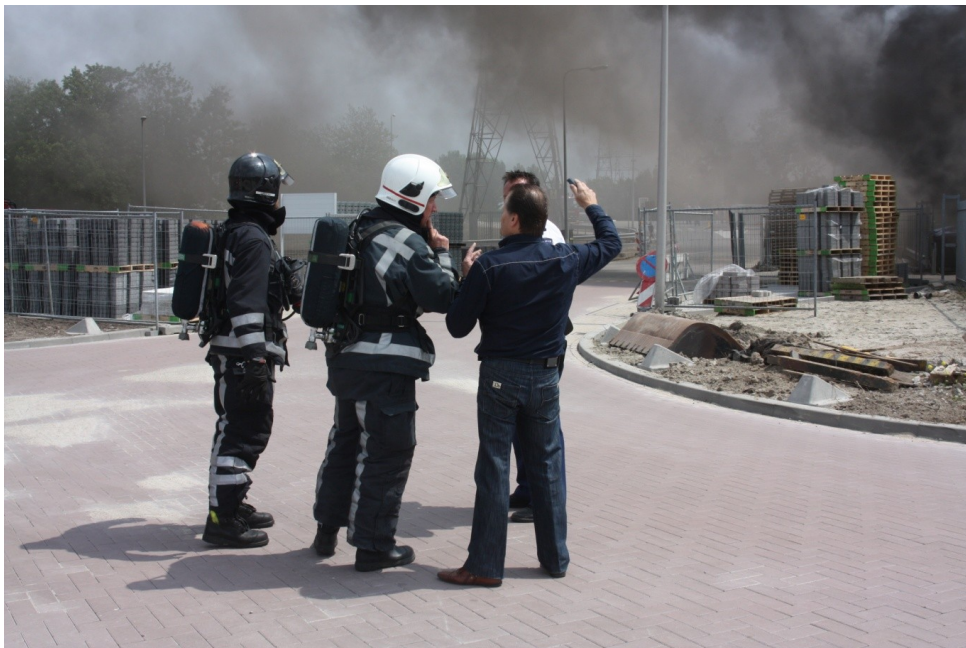
11-06-2013 13:55:19 uur

De eerste foto van de brand voor aankomst brandweer. Grijs/zwarte rook perst uit de grote overheaddeur in de NO gevel van het pand. Linksboven lopen de hoogspanningskabels. *Foto: MediaTv*

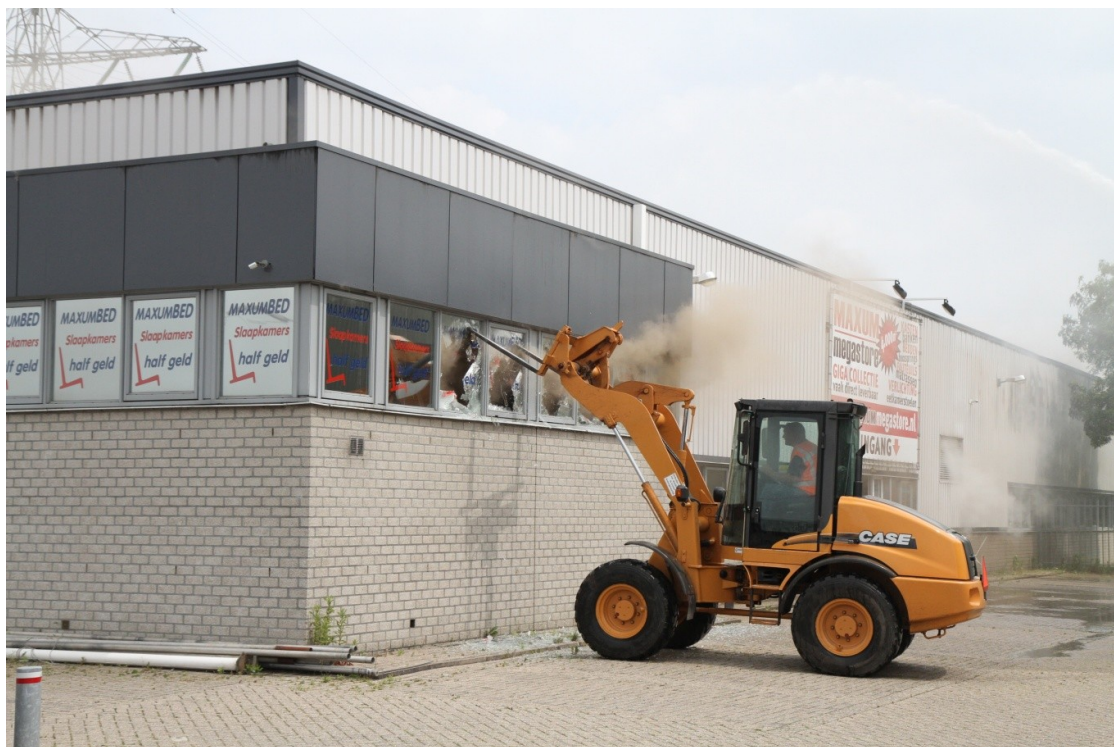
11-06-2013 14:32:39 uur

Nadat de met folie beplakte ruiten zijn verwijderd perst direct donkerbruine rook tegen de winddruk in naar buiten. Foto: Wil van Balen Fotografie

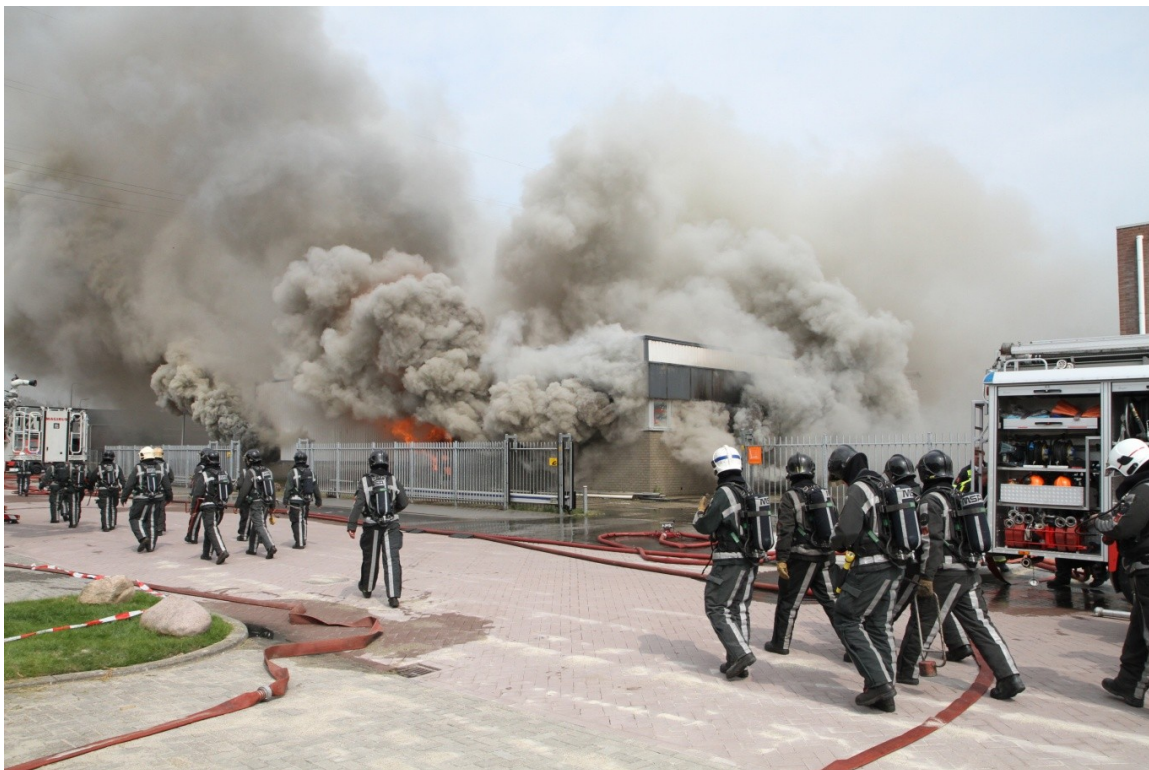
11-06-2013 16:04:20 uur

Dan ruim twee uur na de eerste brandmelding slaan de eerste vlammen uit het pand. Uit het kantorgedeelte perst nog steeds dikke grijze rook. *Foto: Wil van Balen Fotografie*

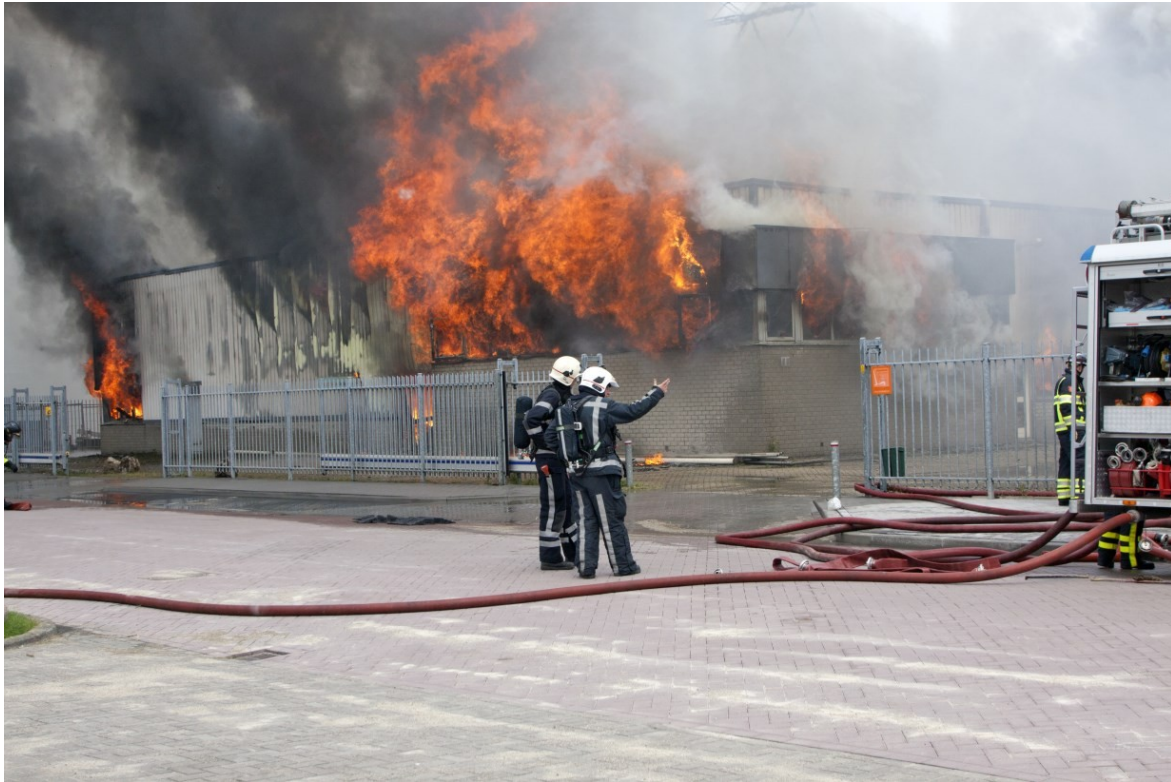
11-06-2013 16:27:37 uur

De brand heeft zich nu ook uitgebreid naar het kantorengedeelte en de begane grond van het pand en overall slaan de vlammen naar buiten. De brand is nu brandstofbeheerst geworden. *Foto: Wil van Balen Fotografie*

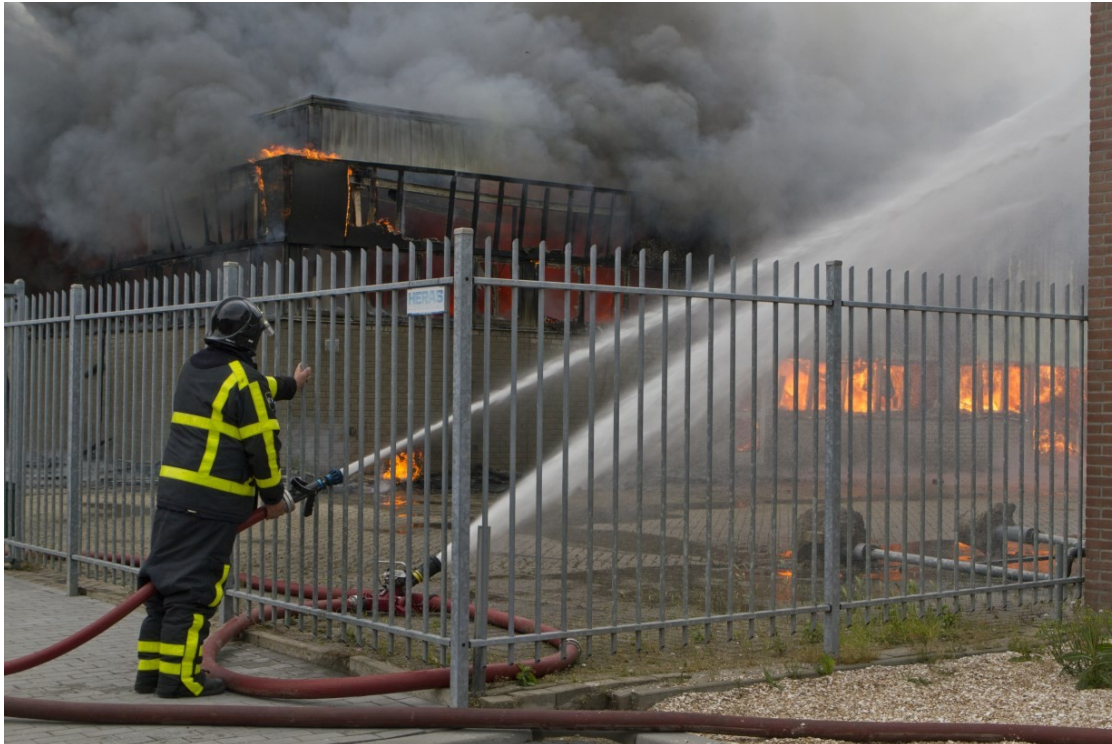
11-06-2013 16:33:09 uur

Door de hoge vuurlast in de meubelhal is het binnen in het pand één grote vuurzee. De warmtestraling naar de omgeving is aanzienlijk. *Foto: Wil van Balen Fotografie*

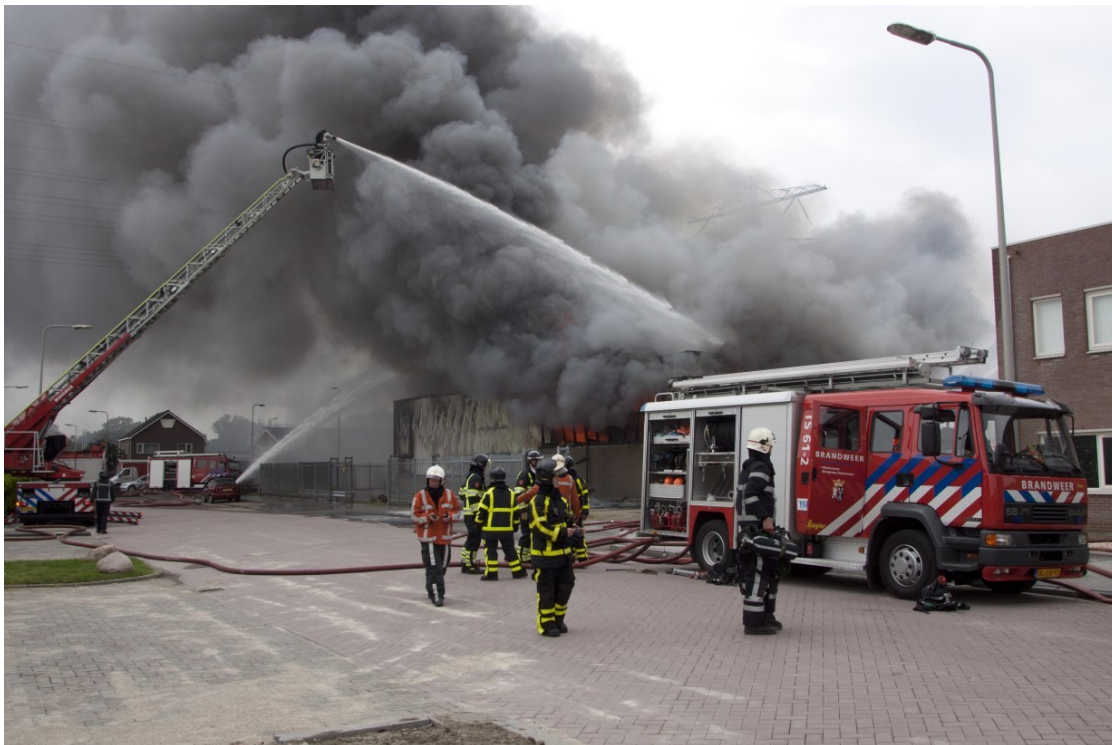
11-06-2013 16:41:57 uur

Om brandoverslag te voorkomen moet met behulp van handstralen en waterkanonnen de gevel van het naastgelegen pand worden afgeschermd. *Foto: Wil van Balen Fotografie*

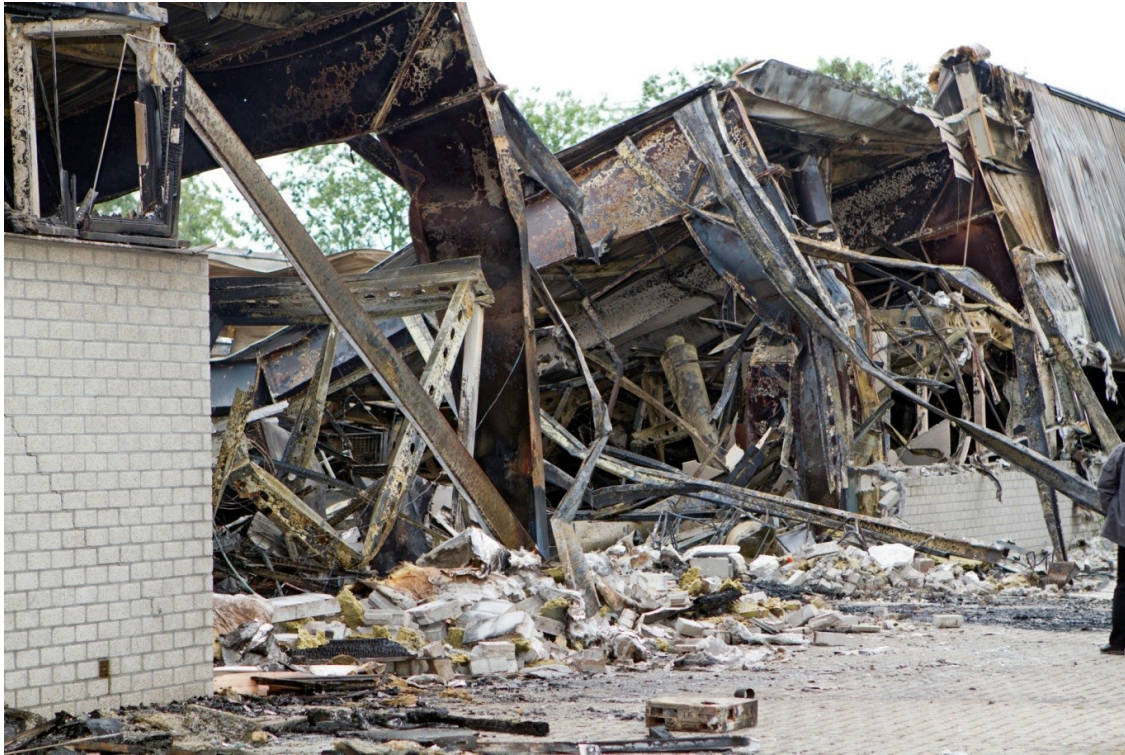
12-06-2013 12:16:14 uur

Onder het ingestorte dak liggen de verwrongen restanten van meubels en schemerlampen. *Foto: Wil van Balen Fotografie*
