Brand Rode Kruislaan in Diemen

Een onderzoek naar het brandweeroptreden

Instituut Fysieke Veiligheid (2017). *Brand Rode Kruislaan in Diemen. Een onderzoek naar het brandweeroptreden*. Arnhem: IFV.

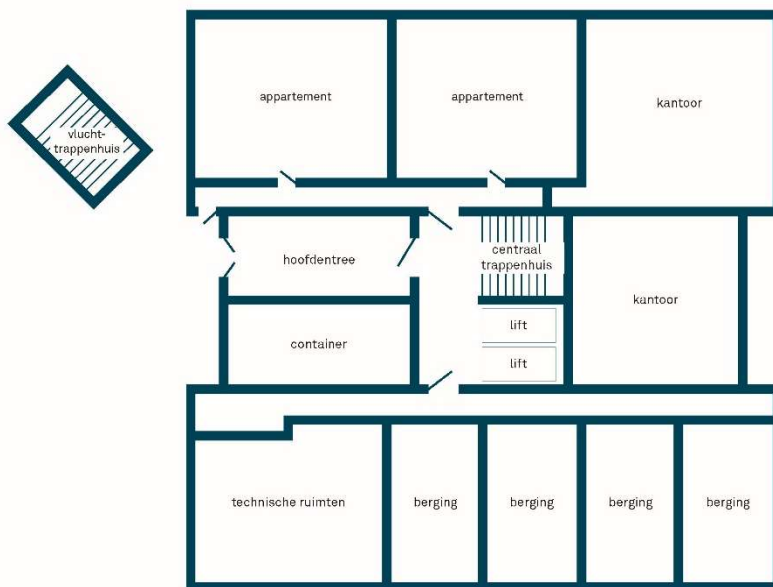
Figuur 1.2 Plattegrond begane grond met de deuren die een rol hebben gespeeld bij de rookverspreiding

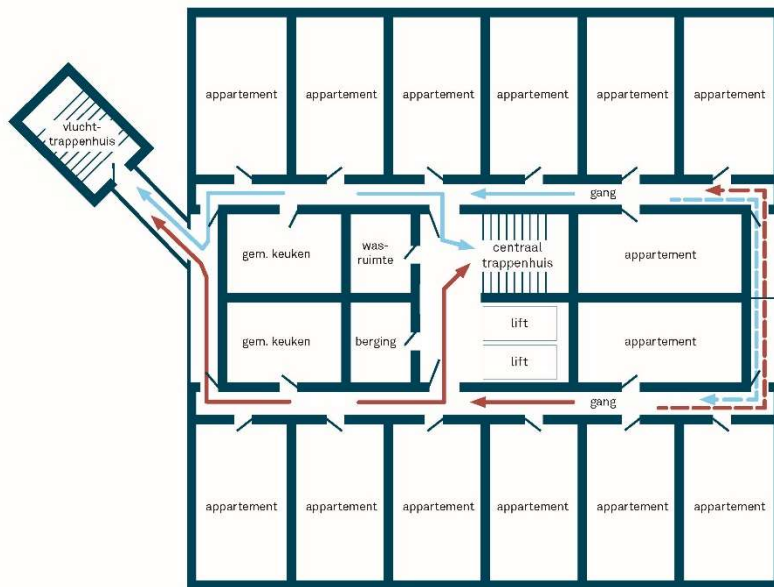
Figuur 2.5 Vluchtroutes

Het gebouw voldoet met deze ontvluchtingsmogelijkheden weliswaar aan de bouwkundige eisen die het Bouwbesluit 2012 stelt aan dit gebouw, maar garandeert door de aanwezigheid van het tag-systeem niet in alle gevallen een veilige ontvluchting. Deze constatering geldt overigens ook wanneer gebruikgemaakt wordt van sleutels.

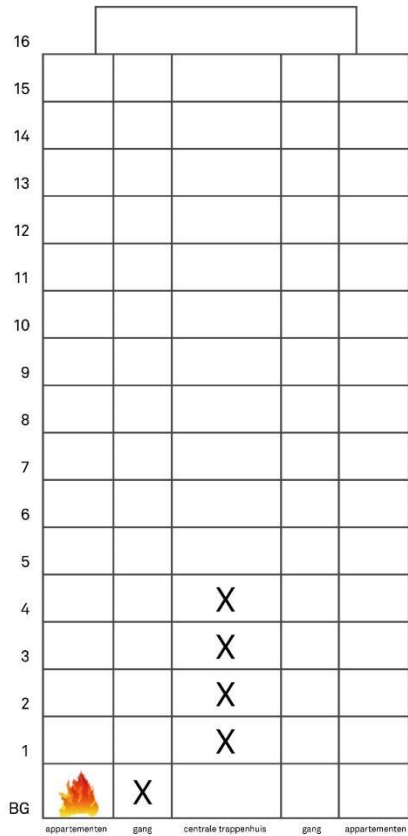
Figuur 3.11 Rookverspreiding na 1 minuut

Bovenstaande constatering over de rookverspreiding naar de gangen zegt ook hier niets over de intensiteit, de hitte en de samenstelling van de rook.

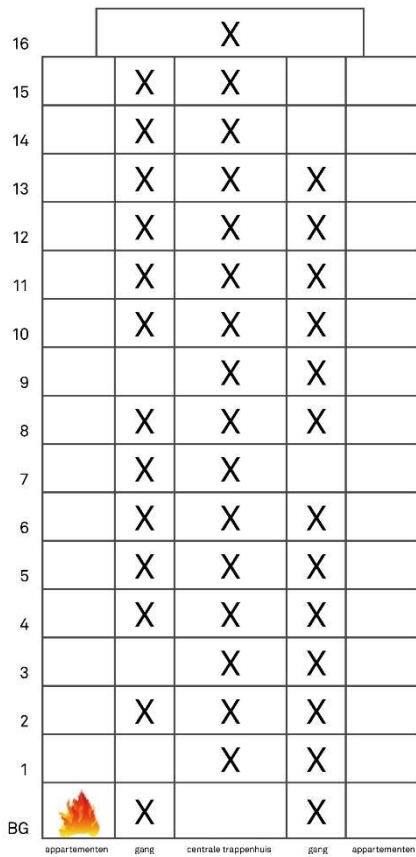
Figuur 3.13 Rookverspreiding na 7 minuten

Er hingen alleen (op de brandmeldinstallatie aangesloten) rookmelders in de gang en de gemeenschappelijke keuken. Op basis van gegevens van de brandmeldcentrale kan niet geconstateerd worden of er in de eerste zeven minuten rook in de appartementen gehangen heeft, omdat eventuele rookmelders in appartementen niet zijn aangesloten op de brandmeldinstallatie.¹⁵ Ongeveer de helft van de bewoners die de enquête heeft ingevuld, heeft aangegeven dat er rook in hun eigen appartement heeft gehangen. Brandweermensen hebben later ook verklaard dat er in sommige appartementen rook heeft gehangen. Ruim twee derde van de respondenten geeft aan dat er rook in de gang voor hun appartement heeft gehangen. Slechts enkele respondenten geven aan dat er geen rook heeft gehangen in de gang waar hun appartement aan ligt.¹⁶

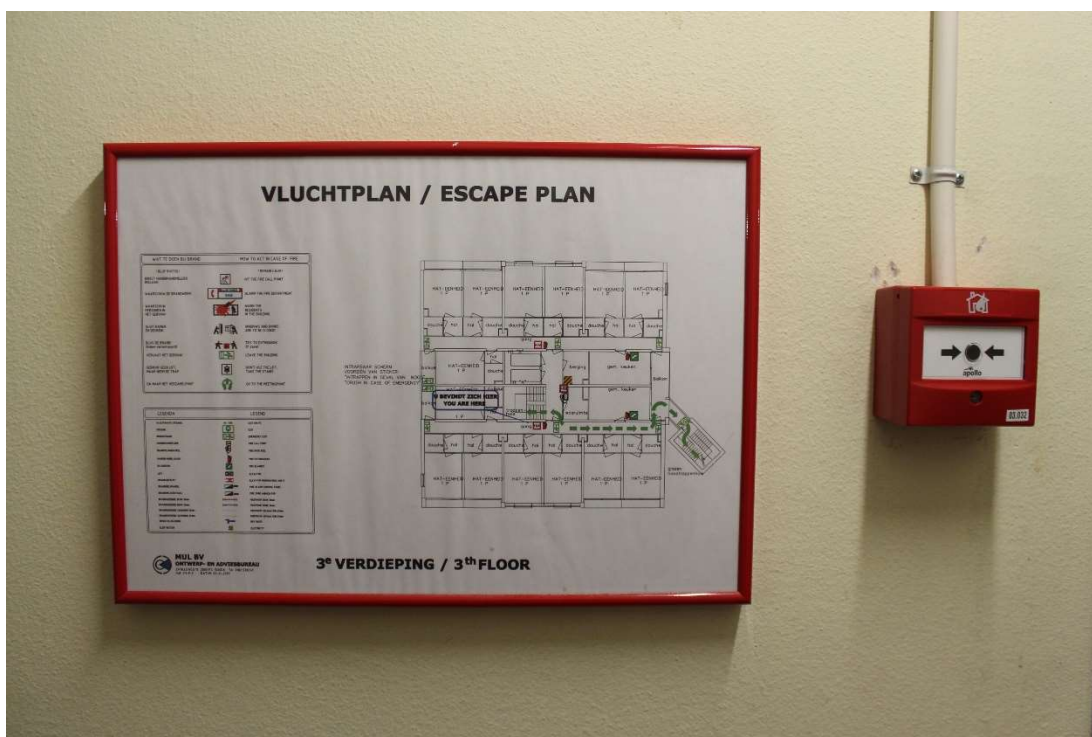
Figuur 4.2 Ontruimingsplattegrond met vluchtroutes

Zoals in hoofdstuk 2 Gebouwenkenmerken is geconstateerd, was er in deze flat geen ontruimingsplan beschikbaar. Wel waren er op iedere verdieping ontruimingsplattegronden opgehangen waarop de mogelijke vluchtroutes staan aangegeven, waarbij geen voorkeursroute wordt aangegeven. Omdat het vluchttrappenhuis een veel betere bescherming tegen brand en rook biedt dan het centrale trappenhuis, zou een ontruimingsplan een voorkeur voor het vluchttrappenhuis hebben aangegeven.

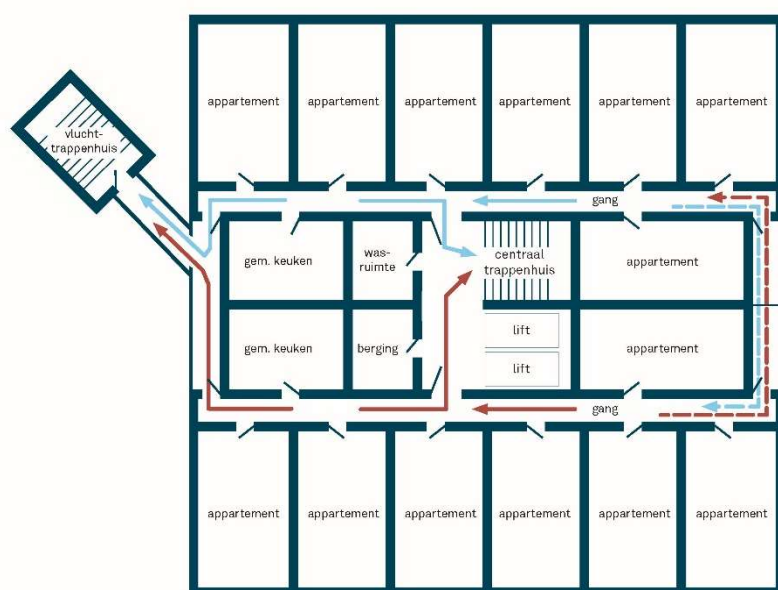
Figuur 4.3 Vluchtroutes

Zoals in hoofdstuk 2 Gebouwenkenmerken is aangegeven, zijn er verschillende vluchtmogelijkheden in de flat. Deze vluchtroutes zijn op basis van het Bouwbesluit 2012 voldoende, maar door de aanwezigheid van het tag-systeem kan het veilig vluchten in specifieke situaties bemoeilijkt worden.

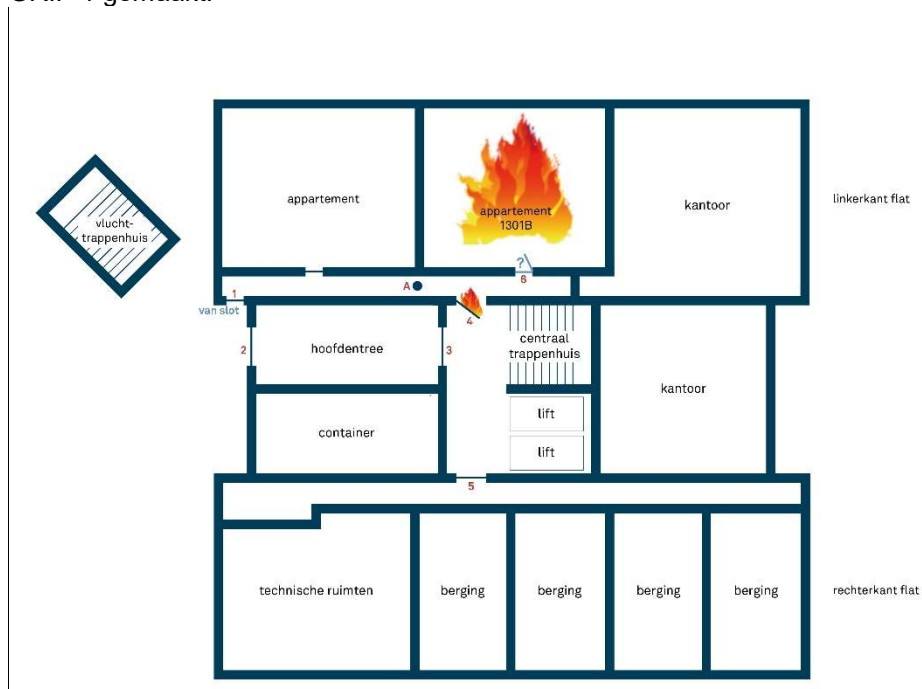
Figuur 5.2 Plattegrond begane grond met de deuren die een rol hebben gespeeld bij de rookverspreiding
