Brand in verpleeghuis Smeetsland Rotterdam

Brandweeracademie (2021). *Brand in verpleeghuis Smeetsland Rotterdam*. Arnhem: Instituut Fysieke Veiligheid.

Opdrachtgever: Veiligheidsregio Rotterdam-Rijnmond
Contactpersoon: R. van Werkhoven
Titel: Brand in verpleeghuis Smeetsland Rotterdam
Datum: 19 juli 2021
Status: Definitief
Versie: 1.0
Auteurs: K. Dangermond MSc MA, ing. J. Ebus, T. Geertsema BBA,
ing. R. Hagen MPA, drs. H. Hazebroek MCPm, E. Kok BBA,
ing. R. van Liempd, ing. L. de Witte
Met medewerking van: M. van Houwelingen en K.F. van Veen (Veiligheidsregio Rotterdam-
Rijnmond)
Projectleiders: T. Geertsema BBA en drs. H. Hazebroek MCPm
Review: dr. ir. Ricardo Weewer en ing. L. de Niet HVK
Eindverantwoordelijk: dr. ir. Ricardo Weewer

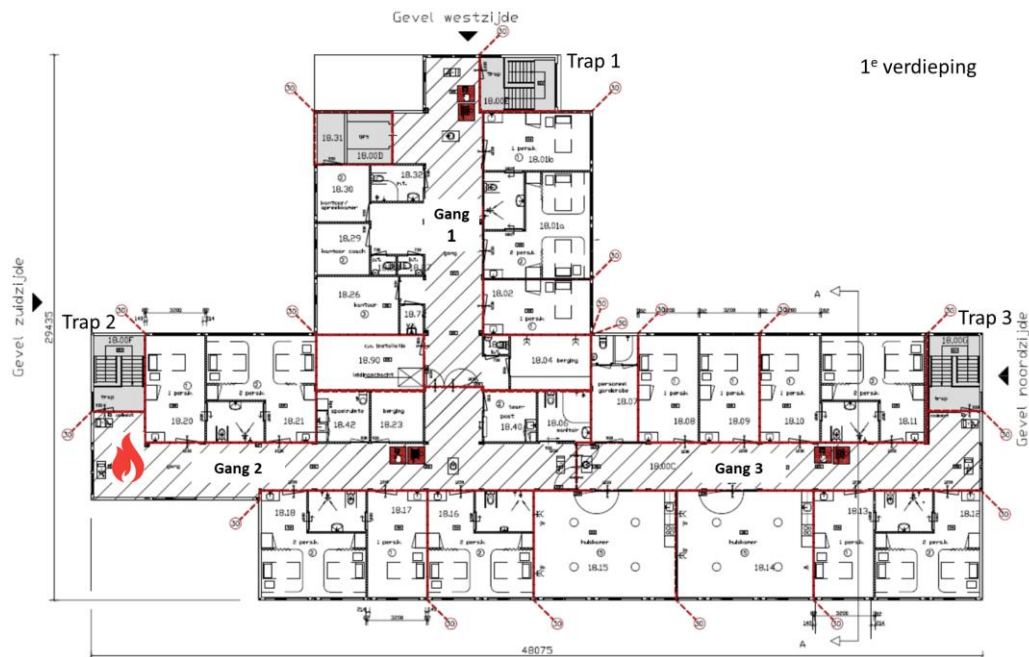
Figuur 2.3 Plattegrond van de eerste verdieping met de brandlocatie

De bhv'ers ontvangen op hun pager een brandmelding vanuit het Paviljoen. Na aankomst van de BHV blijkt brand te zijn bij een tillift in een hoek van gang 2 op de eerste verdieping. Hoewel door de BHV de slang van de brandslanghaspel wordt uitgerold, wordt de brand als te groot ingeschat om nog te kunnen blussen. Er wordt door vier aanwezige medewerkers (van wie drie volledig tot bhv'er zijn opgeleid waarvan één aanvullend is opgeleid tot bhv-ploegleider) direct overgegaan tot het ontruimen van de cliëntenkamers grenzend aan deze gang. De condities in de gang verslechteren echter zo snel, dat nog voordat de eerste cliënt is geëvacueerd, besloten wordt de ontruiming op de eerste verdieping te staken. Twee van de vier medewerkers van Aafje krijgen dit besluit niet mee en raken ingesloten doordat de gang volledig is gevuld met rook. Eén medewerker vindt op de tast de uitgang. De andere medewerker raakt in paniek en wil vanuit het raam via de regenpijp naar beneden klimmen, maar valt uiteindelijk naar beneden. Alle achttien cliënten op de eerste verdieping bevinden zich dan nog in hun kamers.

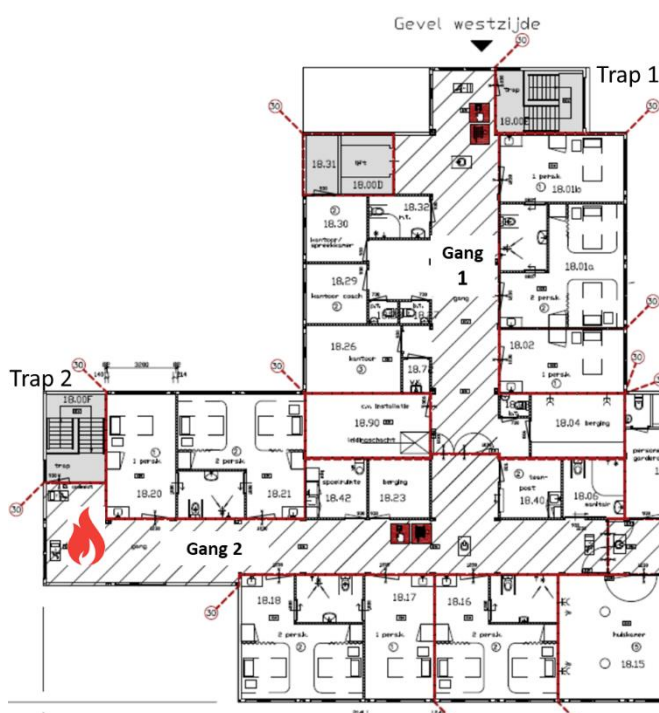
Afbeelding 2.5 Locatie van de brand

130 heeft binnen op de begane grond geconstateerd dat er brandende deeltjes buiten naar beneden vielen en heeft hierop de vermoedelijke locatie van de brand doorgegeven. Aan de hand hiervan wordt wederom een poging ondernomen om de brand te bestrijden, waarna drie brandweerlieden aangeven dat ze uitgeput zijn. De bevelvoerder en één manschap die nog binnen zijn, voeren een laatste bluspoging uit, omdat zij menen dat als er niet direct wordt ingegrepen, de brand niet meer te controleren zal zijn. Zij weten de brand grotendeels te blussen. Daarna worden ook zij uit de inzet gehaald.

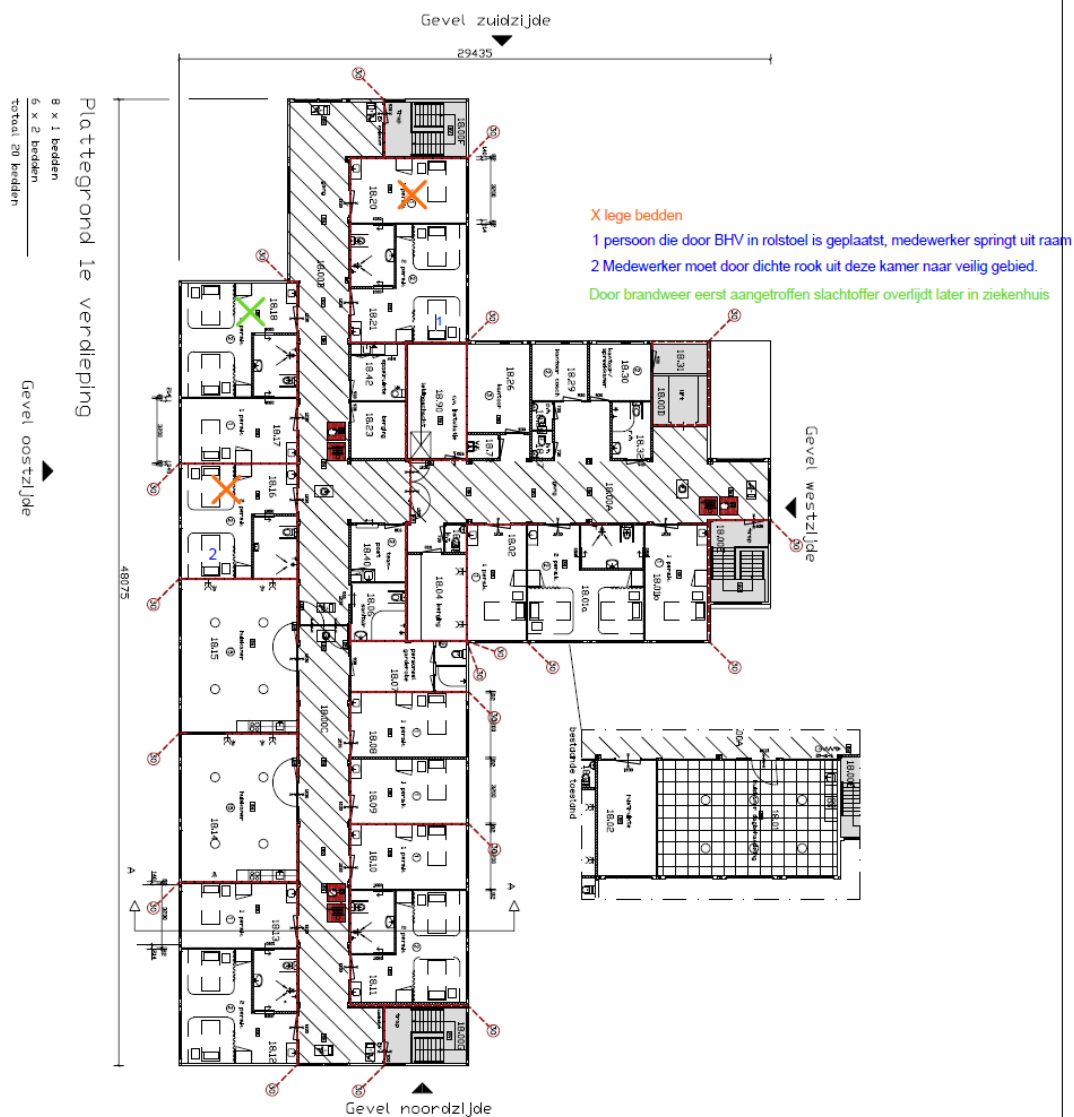
Figuur 2.7 Overzicht van de locatie van de cliënten op de eerste verdieping

In totaal heeft de brandweer elf personen gered vanaf de eerste verdieping: zes uit het brandcompartiment en vijf uit aangrenzende compartimenten. De rest van de aanwezige cliënten is geëvacueerd door de bhv, brandweer en politie. Eén cliënt is in het ziekenhuis als direct gevolg van de brand overleden, tientallen cliënten moeten elders worden ondergebracht en de locatie is langdurig buiten gebruik.

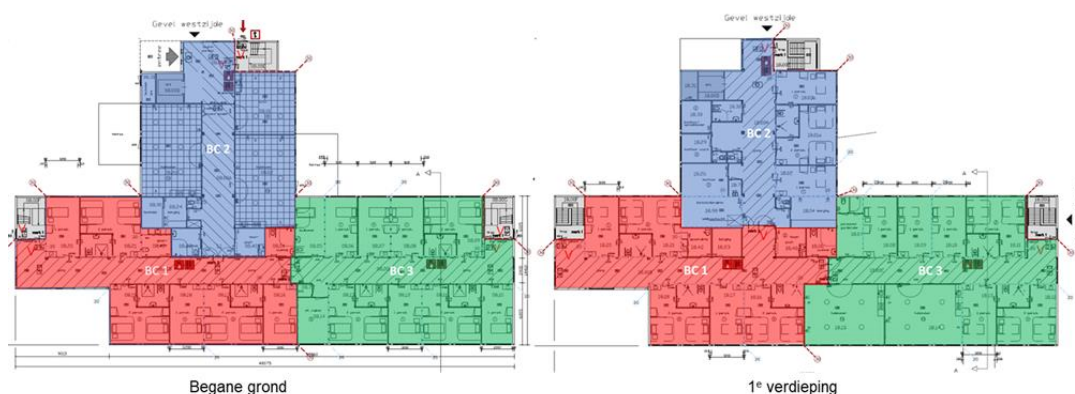
Figuur 3.5 Brandcompartimentering

Uit de dossierstukken blijkt dat het gebouw is opgedeeld in drie brandcompartimenten. Deze zijn in kleur weergegeven in figuur 3.5. Daarmee voldoet het gebouw ook aan de eis dat een brandcompartiment met bedgebied niet groter is dan 77 procent van de gebruiksoppervlakte van de bouwlaag waarop dit brandcompartiment ligt, zodat horizontale evacuatie mogelijk is. De trappenhuisen zijn uitgevoerd als extra beschermde vluchtroute. De boven elkaar gesitueerde gangdelen (verkeersruimten) van de begane grond en de eerste verdieping liggen in één brandcompartiment. De omvang van de brandcompartimenten bedraagt respectievelijk circa 456 m², circa 501 m² en circa 585 m². Op de vergunningstekeningen is tussen de brandcompartimenten onderling en tussen de brandcompartimenten en de trappenhuisen een weerstand tegen branddoorslag en brandoverslag (WBDBO) van 30 minuten aangegeven. De deurconstructies tussen de brandcompartimenten zijn als zelfsluitend aangegeven.

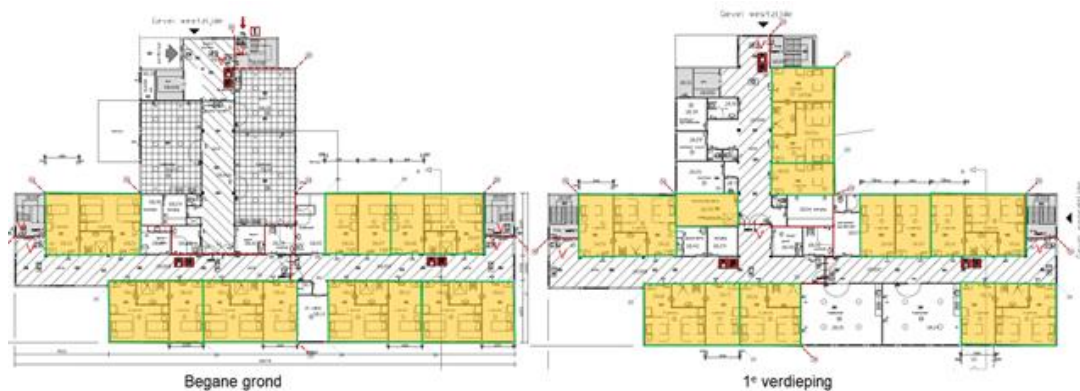
Figuur 3.6 Beschermd subbrandcompartimenten

Volgens de dossierstukken is ieder brandcompartiment tevens één subbrandcompartiment. Echter, op de doorsnedetekeningen is over het verlaagde plafond van de gang op de begane grond een WBDBO van 30 minuten aangegeven. De cliëntenkamers en de technische ruimte op de eerste verdieping liggen in beschermde subbrandcompartimenten met een WBDBO van 20 minuten (zie ook figuur 3.6). Er liggen maximaal twee cliëntenkamers met in totaal plaats voor drie cliënten in één beschermd subbrandcompartiment.

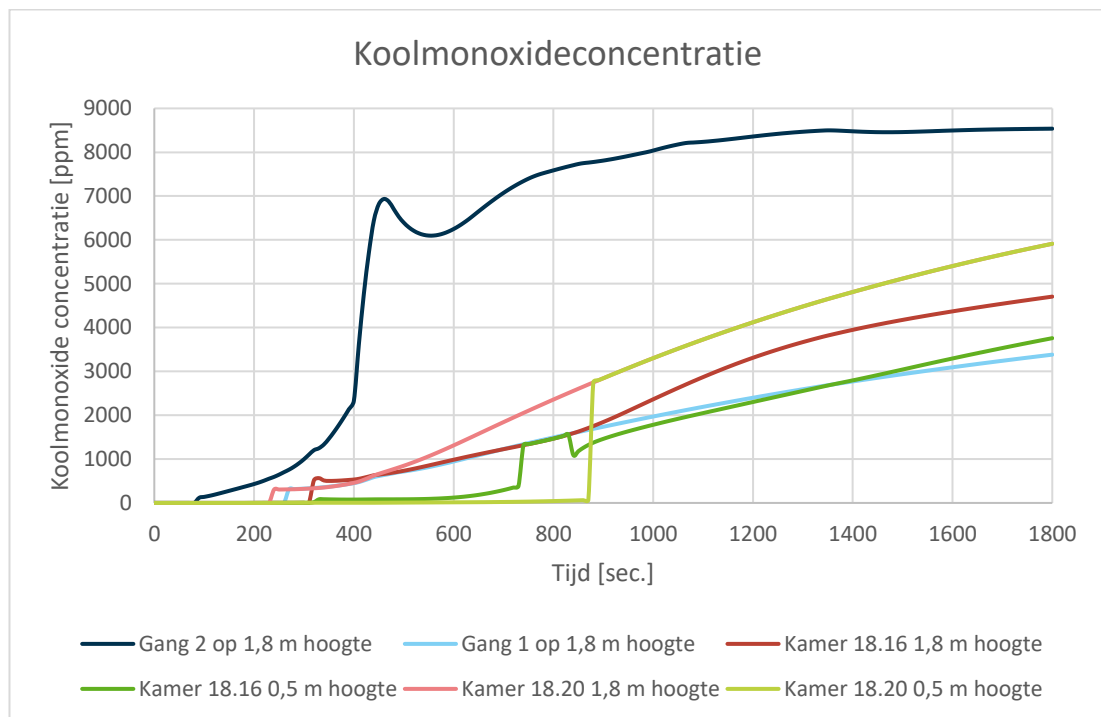
Figuur 5.15 Koolmonoxideconcentratie

De koolmonoxideconcentratie in gang 2 loopt op tot meer dan 8000 parts per million (ppm). Ook in kamers 18.16 en 18.20 loopt de koolmonoxideconcentratie op tot enkele duizenden ppm's.⁹

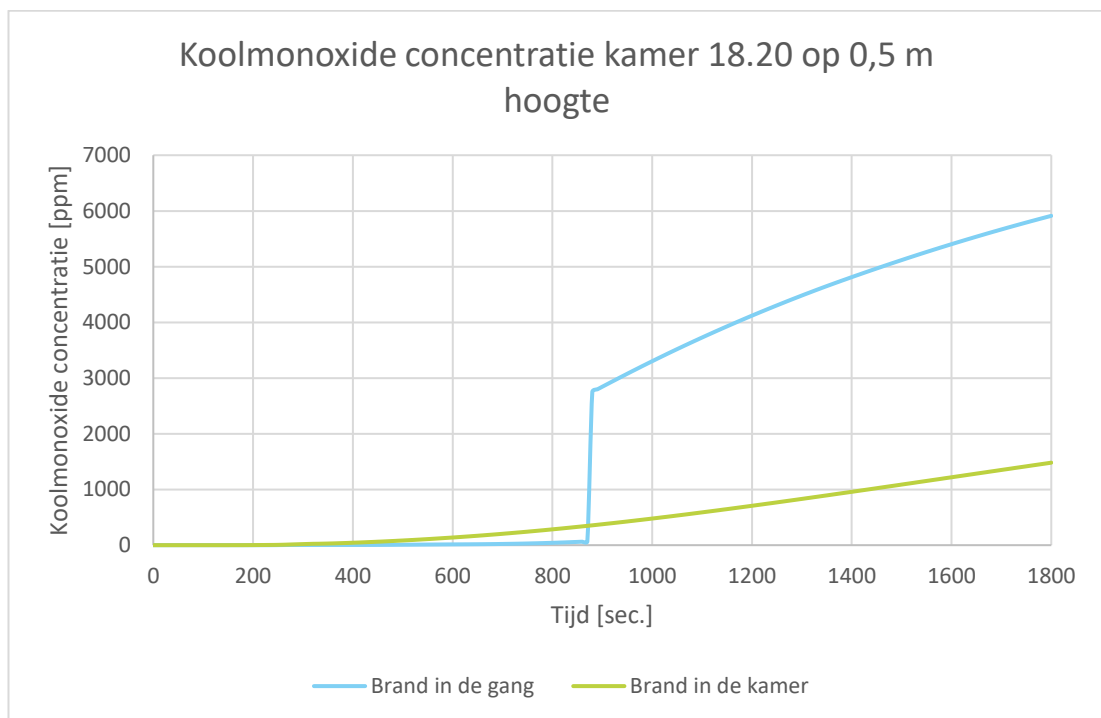
Figuur 5.17 Koolmonoxideconcentratie in kamer 18.20 op 0,5 m hoogte

De koolmonoxideconcentratie in kamer 18.20 is bij een brand in de gang veelal hoger dan bij een brand in kamer 18.16. De piekconcentratie van koolmonoxide in kamer 18.20 varieerde van bijna 1500 (brand in de kamer) tot bijna 6000 ppm (brand in de gang). Dit betekent dat de cliënten bij een brand geen lange tijd veilig in hun kamer kunnen verblijven (RIVM, 2021). Bij een (gesimuleerde) brand in kamer 18.16 is de piekconcentratie koolmonoxide in kamer 18.20 een factor 3 tot 4 lager dan bij een brand op de gang.

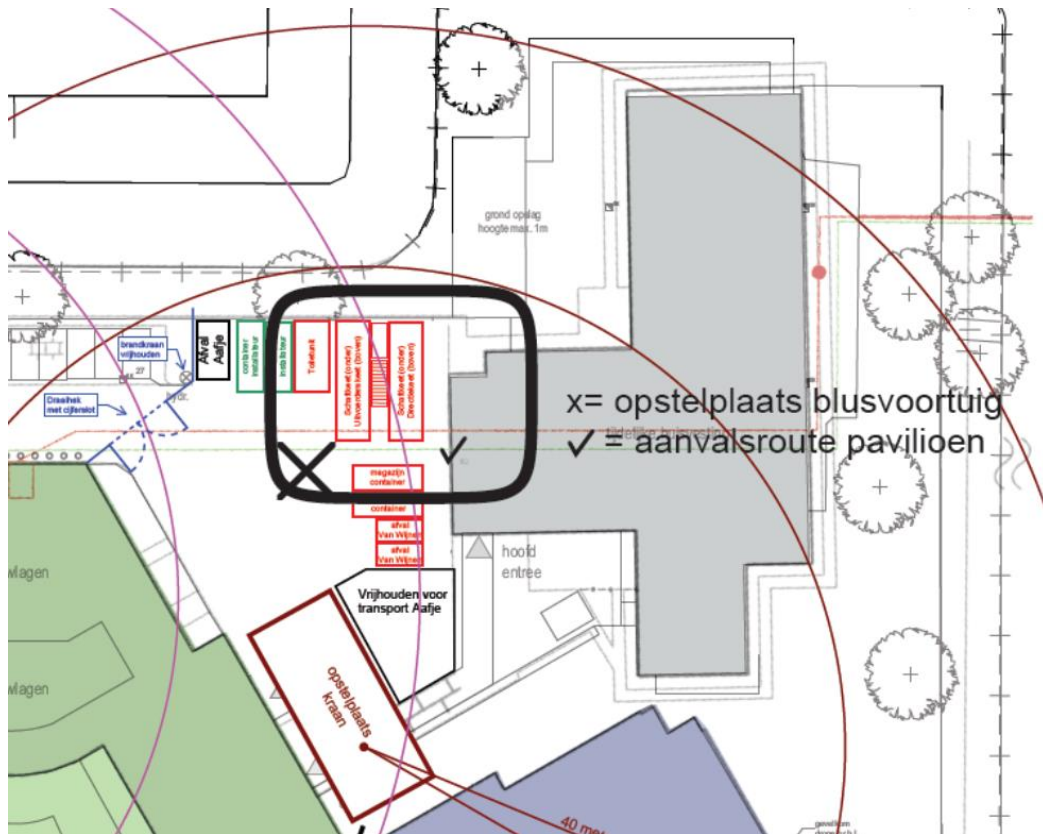
Figuur 6.2 Voorstel inrichting van de bouwplaats¹⁰

De inrichting van de bouwplaats (zie afbeelding 6.2) is door de aannemer ter goedkeuring ingediend bij de VRR. De brandweer is akkoord gegaan met de inrichting onder voorwaarde dat het Paviljoen te bereiken is voor de brandweer. Door de aannemer wordt als reactie hierop per email aangegeven dat het bouwhek niet meer op slot gaat op verzoek van Smeetsland. Er is geen opmerking gemaakt over het feit dat er, door het plaatsen van het ketenpark, geen zicht meer is op het flitslicht ter plaatse van de brandweeringang of dat de inzet van redvoertuigen bemoeilijkt wordt.

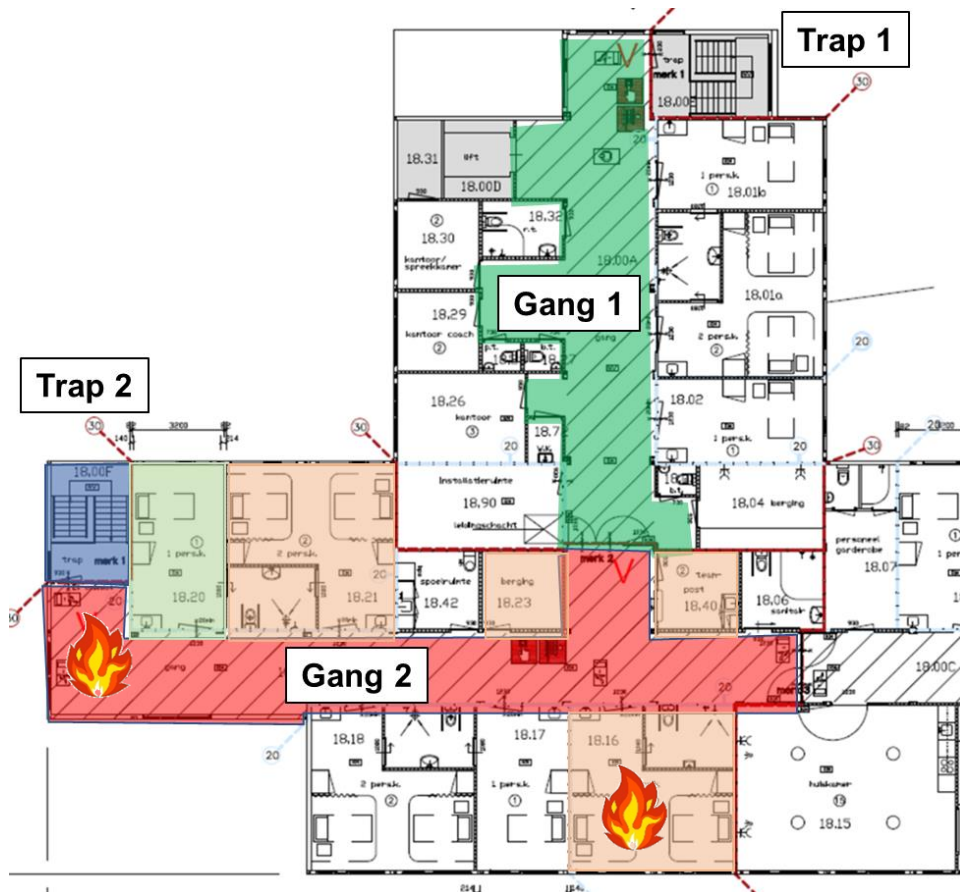
Figuur B2.1 Gemodelleerde ruimtes

In de simulaties zijn de in figuur b2.1 gearceerde ruimtes gemodelleerd. De twee vlammetjes geven de twee locaties aan waar een brand is gemodelleerd in de simulaties.
