Brand Wouwermanstraat 59-89 Den Haag

Brandweeracademie (2021). *Brand Wouwermanstraat 59-89 Den Haag. Onderzoek naar de van toepassing zijnde bouwregelgeving, de uitvoering en de invloed daarvan op het brandverloop*. Arnhem: Instituut Fysieke Veiligheid.

Opdrachtgever: Veiligheidsregio Haaglanden
Contactpersoon: Esther Lieben
Titel: Brand Wouwermanstraat 59-89 Den Haag
Datum: 6 oktober 2021
Status: Definitief
Versie: 2.0
Auteurs: ing. Lieuwe de Witte en ing. Johan van der Graaf
Projectleider: ing. Johan van der Graaf
Eindverantwoordelijk: ing. René Hagen MPA

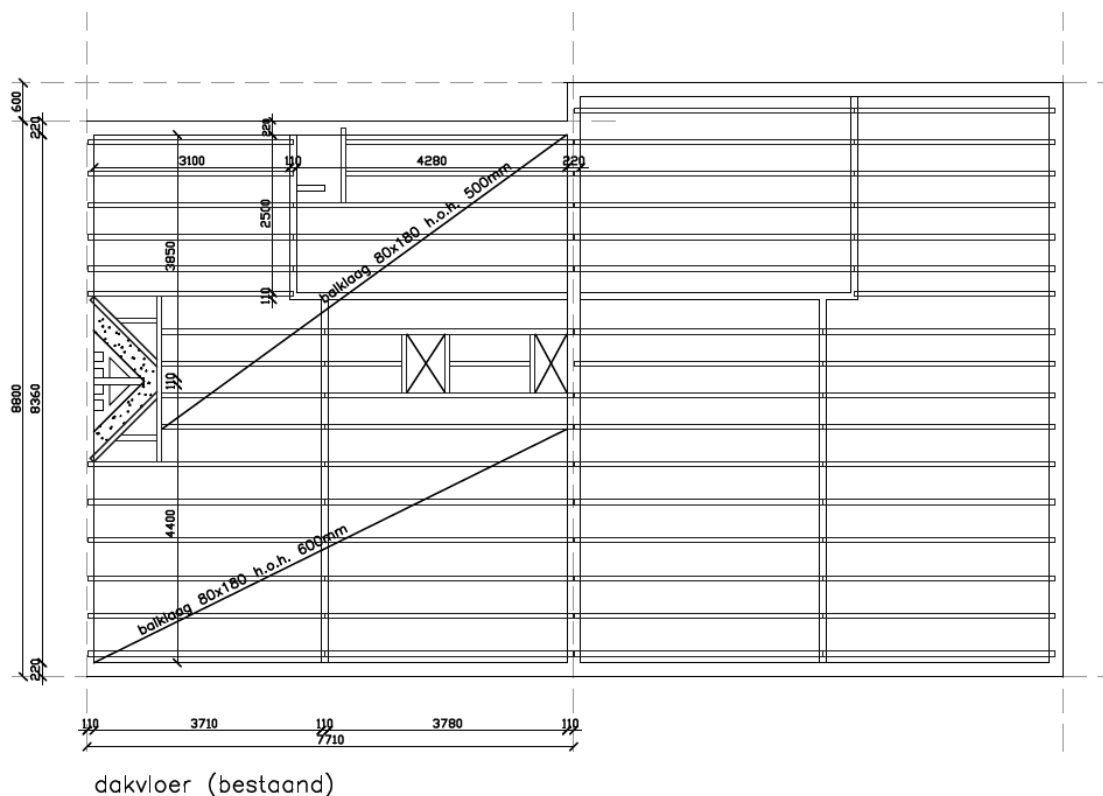
Het woonblok is opgebouwd uit steens metselwerk en heeft vloeren en een plat dak bestaande uit houten draagbalken. Op de dakbalken liggen houten planken waarop een prefab EPS plaat van ± 6 centimeter is aangebracht als isolatie. Deze platen hebben aan beiden zijde een dunne laag bitumen. De platen zijn bovenop afgedekt met een dikkere bitumenlaag waarop grove kiezel is aangebracht. De woningen zijn onderling gescheiden met een steens metselmuur die niet geheel aansluit op het houten dakbeschot. De plafonds in de woningen zijn voorzien van stuc op riet, alsmede later door bewoners daaronder aangebrachte gipsplaten. Tussen de plafonds en het dakbeschot is een open ruimte van ± 22 centimeter¹ aanwezig (=hoogte van de dakbalken).

Figuur 2: Tekening houten balklaag dak

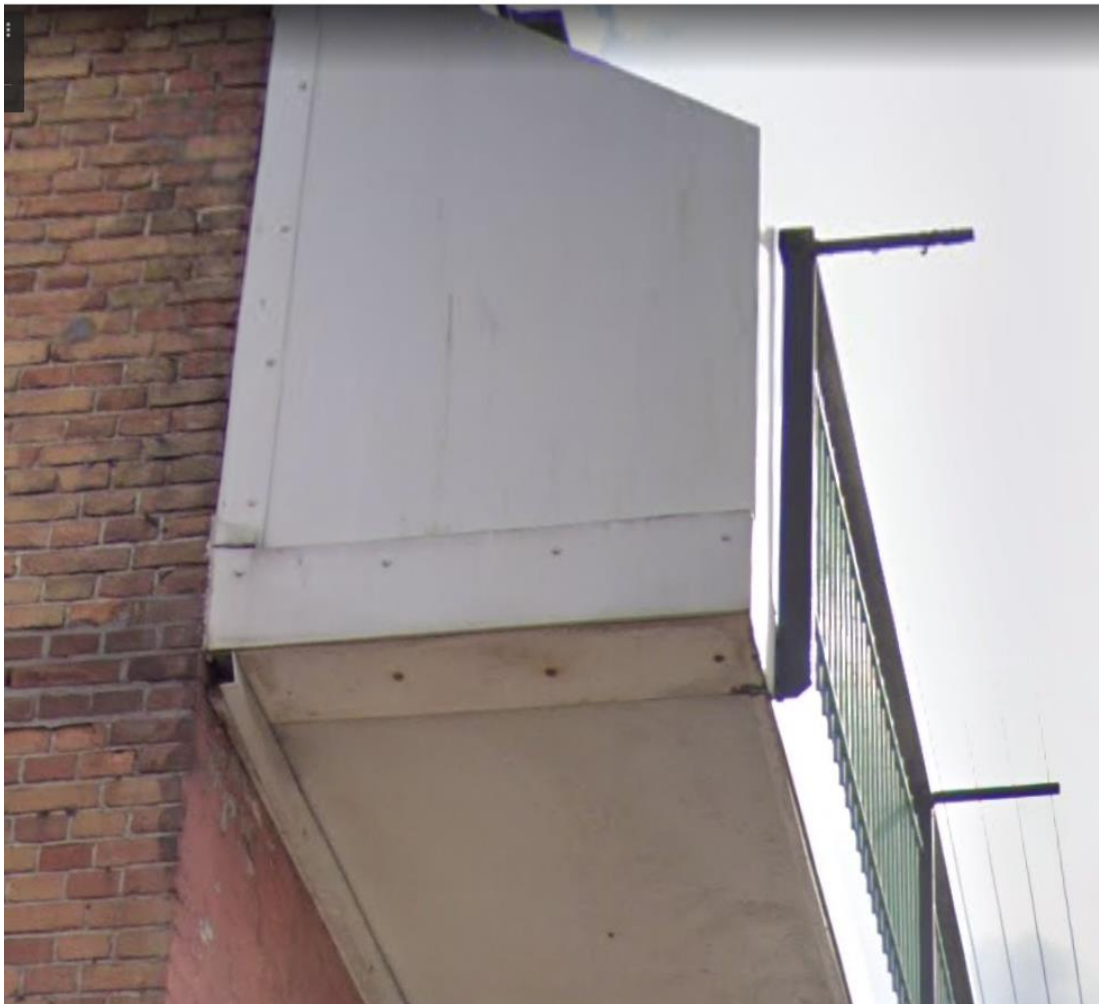
De balkons bestaan uit een stalen draagconstructie die door middel van een verankering aan de achtergevel zijn vast gemaakt. Deze staalconstructie is bekleed met een prefab glasvezelversterkt polyester deklaag. Dit betreft het loopgedeelte van het balkon en bestrijkt de breedte van één woning. Dit loopvlak is op bepaalde punten bevestigd aan de staalconstructie. Dit materiaal is ± 6 mm dik. Het polyester wordt aan de gevelzijde overlapt door twee stroken zinkplaat. Aan de onderzijde is een afdekplaat van glasvezelversterkt polyester aangebracht. Deze plaat is ± 2 mm dik en tegen de staalconstructie gemonteerd. Aan de onderzijde is aan de gevel een plastic afwerkrand aangebracht. Het geheel vormt als zodanig een gesloten bak rondom de staalconstructie¹³. De balkonscheidingen (privacy schermen) tussen de woningen zijn tevens van polyester. Deze zijn met een stalen verbindingsstuk aan de gevel van de woningen gemonteerd.

Figuur 5: Foto van de balkons en privacyschermen voor de brand (bron: rapportage Team Brandonderzoek).

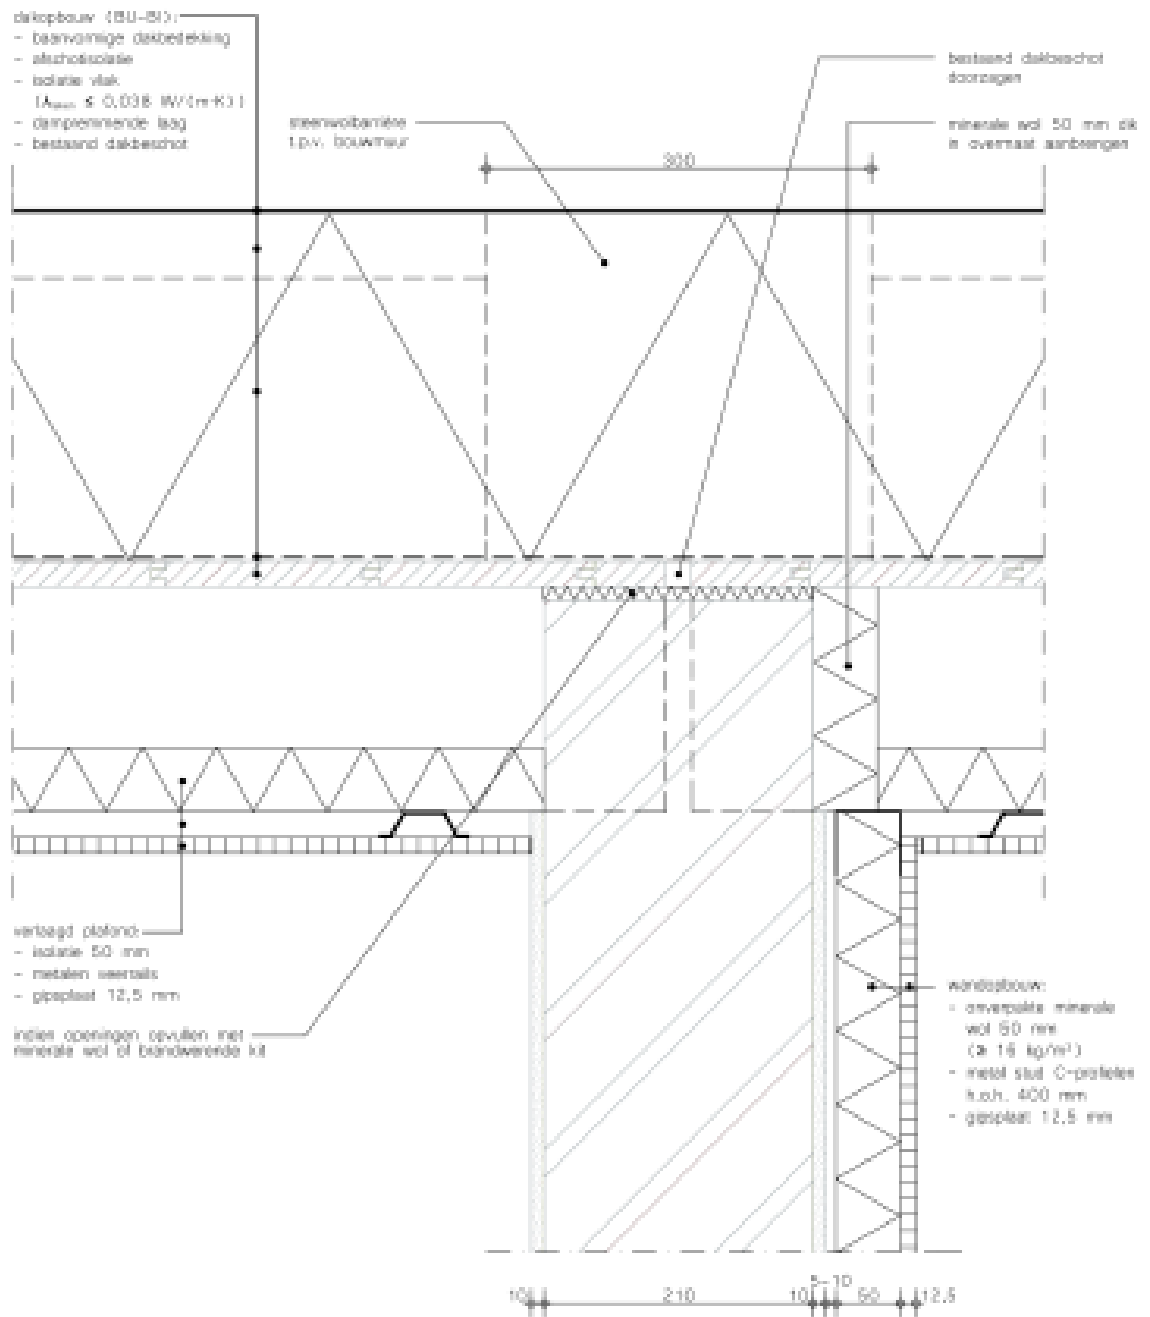
Al deze voorzieningen ontbreken en zijn tijdens de dakrenovatie in 1992 niet aangebracht. Mede daarom is het aannemelijk te veronderstellen dat met toevoegen van (brandbare) EPS het branddoorslagtraject via de dakisolatie negatief wordt beïnvloed.

Figuur 10: SBR Referentiedetail B.418.8.0.01
